UTICAJ ANALIZE POVREDA PEŠAKA I OŠTEĆENJA VOZILA NA NALAZ I MIŠLJENJE VEŠTAKA

Boris Antić¹; Milorad Cvijan¹; Tijana Ivanišević²

XIII Simpozijum
"Veštačenje saobraćajnih nezgoda
i prevare u osiguranju"

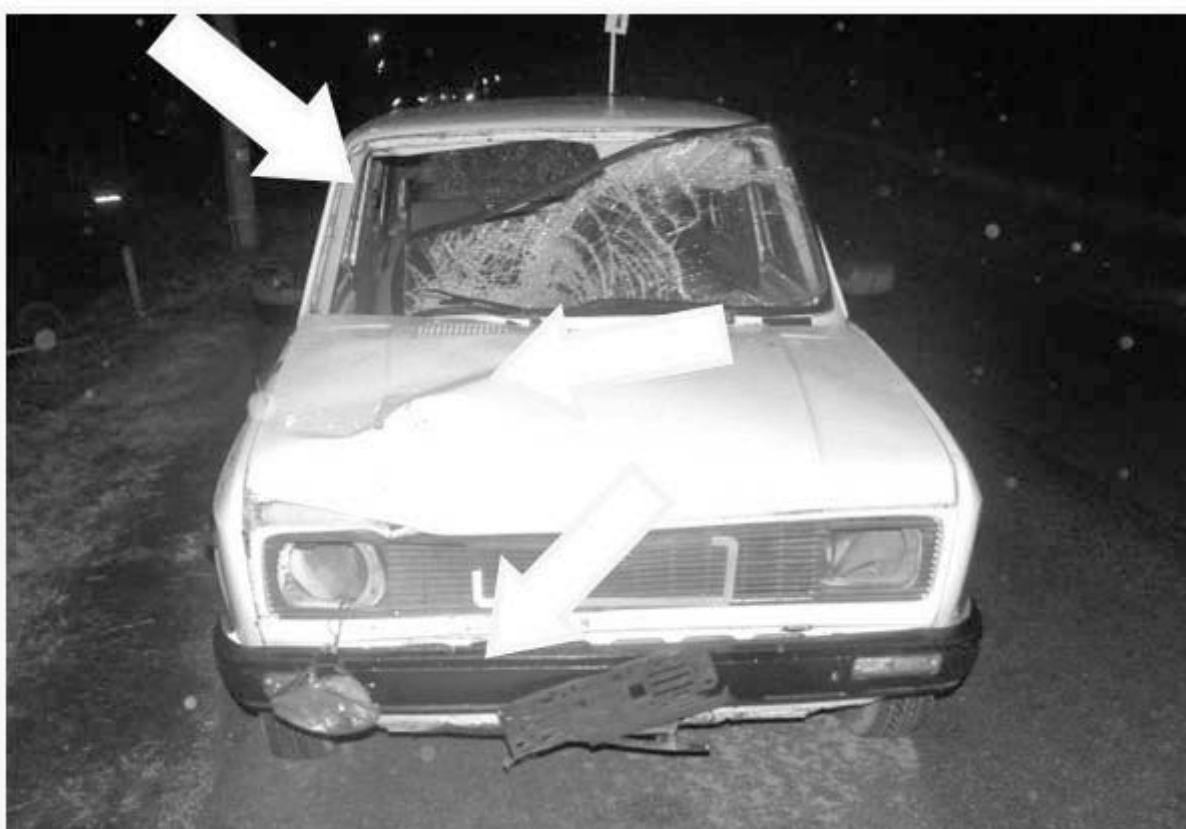
Slika 21

Na osnovu detaljne i uporedne analize materijalnih elemenata iz Spisa, a posebno fotografija Fotodokumentacije, nalazimo da je ZASTAVA oštećena po desnom čeonom delu vozila, u širini od približno 0,6 m i to tako što su deformacione sile imale smer dejstva ka zadnjem delu ZASTAVE.

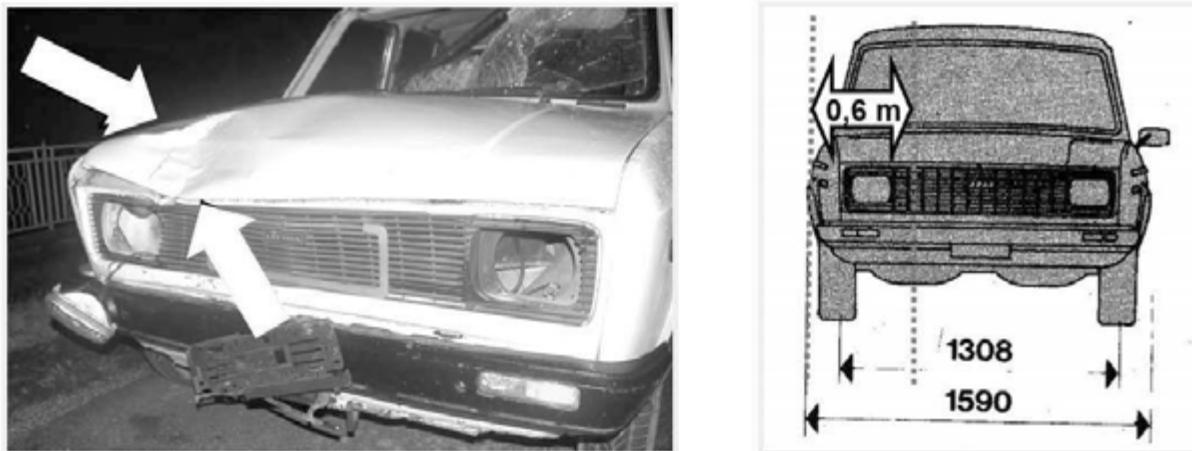
Slika 22

Karakteristično oštećenje, nastalo potiskivanjem unazad, nalazi se na desnom delu i desnoj ivici poklopca motornog prostora. Prednje vetrobransko staklo je polomljeno u desnom delu i približno po sredini, pri čemu je odvojeno od ležišta i potisnuto ka prostoru za putnike. Prednji farovi su van ležišta. Ostala oštećenja ZASTAVE su vidljiva na fotografijama Fotodokumentacije, pa ovde neće biti detaljnije opisivana. ***Detaljnom i uporednom analizom oštećenja ZASTAVE i povreda pešaka nalazimo da bi do sudara došlo prednjim desnim delom ZASTAVE sa levim bokom pešaka, pri čemu bi pešak u trenutku sudara mogla biti u raskoraku.***

Uzimajući u obzir poziciju oštećenja vetrobranskog stakla, kao i pol i visinu pešaka (164 cm), brzina ZASTAVE u trenutku sudara sa pešakom bi bila 50 km/h do 60 km/h (Vidi Sliku br. nn – Kontaktna mesta glave pešaka u zavisnosti od sudarne brzine, Priručnik za saobraćajno-tehničko veštačenje 96, strana 5).

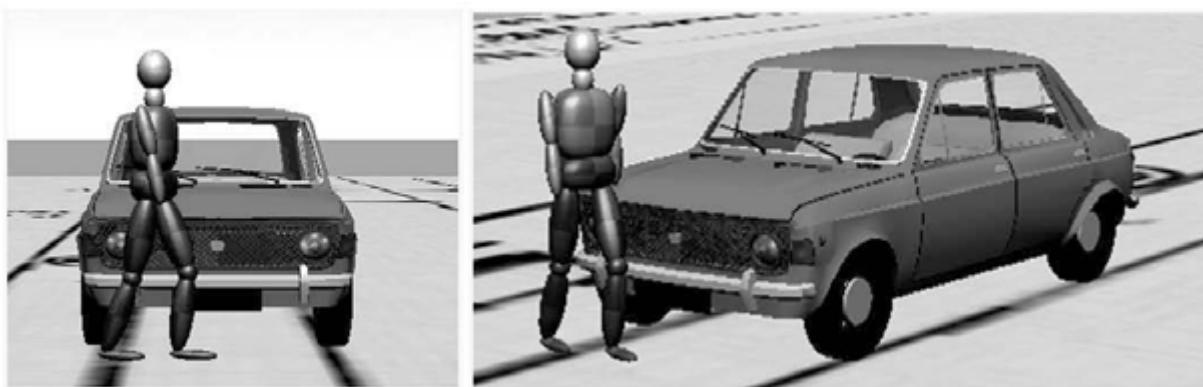
Slika 23

Primenom programa PC Crash, mesto sudara ZASTAVE i pešaka, bi bilo na 26,7 m posle OT, pri čemu bi se pešak u trenutku sudara težištem nalazio na 1,5 m uлево od OP ..., a što odgovara uporednoj analizi povreda pešaka, oštećenja ZASTAVE i zatečenih tragova.

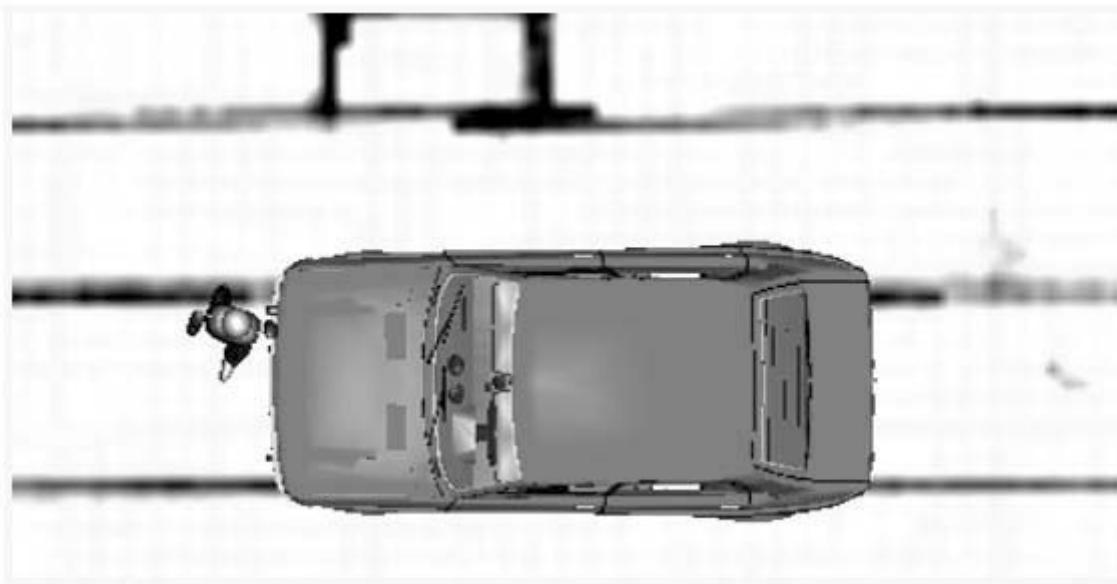
Slika 24

U trenutku sudara ZASTAVA bi se nalazila na tragovima kočenja i bila približno paralelna osi kolovoza, dok bi pešak u trenutku sudara bio u raskoraku, levim bokom okrenuta nailazećoj ZASTAVI.

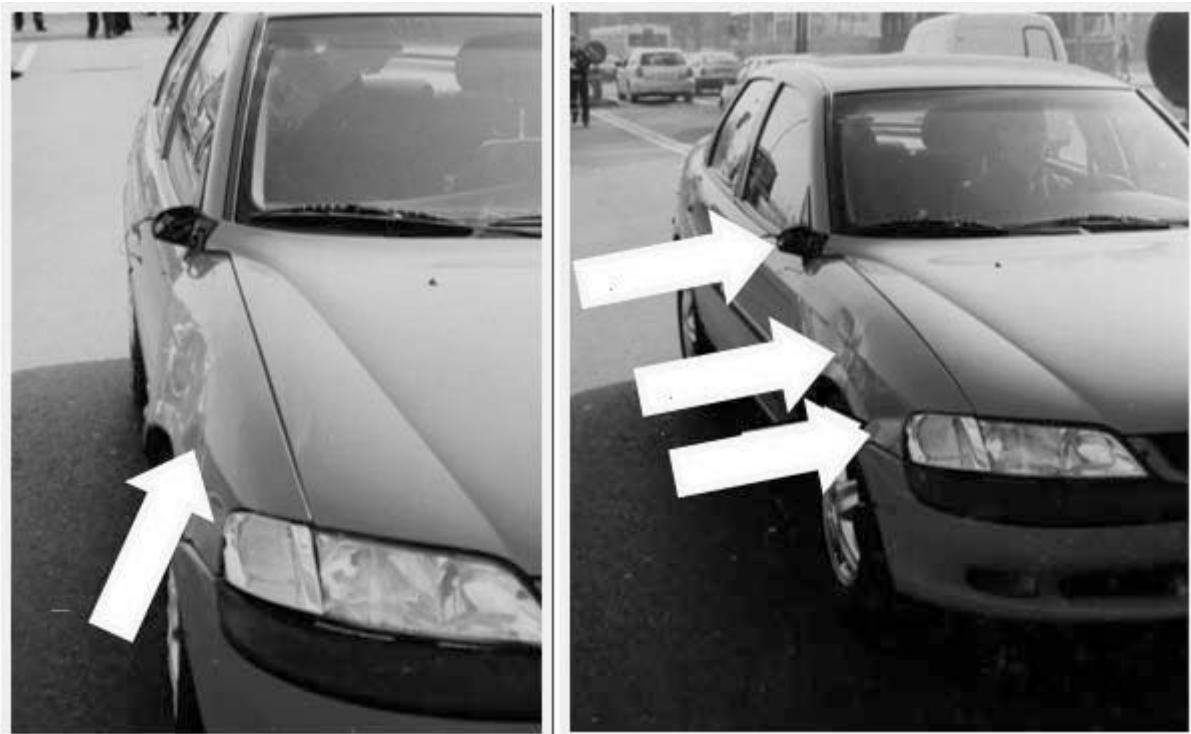
Slika 25

Na osnovu detaljne i uporedne analize materijalnih elemenata iz Spisa, a posebno fotografija Fotodokumentacije, nalazimo da je OPEL oštećen po prednjem delu desnog boka .

Karakteristično oštećenje, nastalo delovanjem sile od desnog ka levom boku OPEL-a, nalazi se na prednjem desnom blatobranu, a desno spoljno ogledalo OPEL-a van ležišta i nedostaje.

Prema Izveštaju o uviđaju saobraćajne nezgode broj xxxx: "...vozač xxxx, desnim točkom očešao ivičnjak jer je ostao trag na istom..." a detaljnou analizom fotografija Fotodokumentacije, nalazimo da je prednji lev točak OPEL-a oštećen tako što je obod naplatka deformisan silom koja je imala smer ka centru točka, pri čemu se po boku pneumatika, koji je bez pritiska, nalaze tamne brisotine ... Ostala oštećenja OPEL-a su prikazana na fotografijama Fotodokumentacije, pa ovde neće biti ponovo opisivana.

Na osnovu detaljne analize oštećenja OPEL-a, nalazimo da se pešak u trenutku sudara sa OPEL-om kretala od desnog ka levom boku OPEL-a.

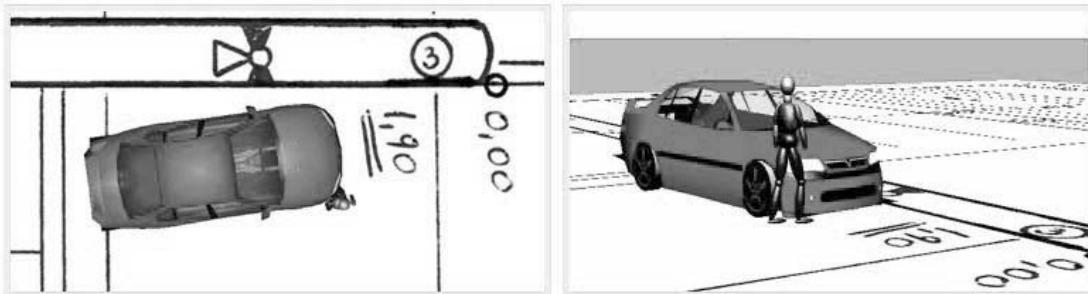
Slika 27

Primenom programa PC Crash, mesto sudara OPEL-a i pešaka, bi bilo na 3 m pre OT, pri čemu bi se pešak u trenutku sudara težištem nalazio na 2 m udesno od OP, a što odgovara uporednoj analizi povreda pešaka, oštećenja OPEL-a i zatečenih tragova.

U trenutku sudara OPEL bi čeonim delom bio usmeren ka levoj ivici kolovoza, zaklapajući sa osom kolovoza ugao od 8° , dok bi pešak u trenutku sudara bio u raskoraku, prednjim delom tela okrenut na ulazećem OPEL-u.

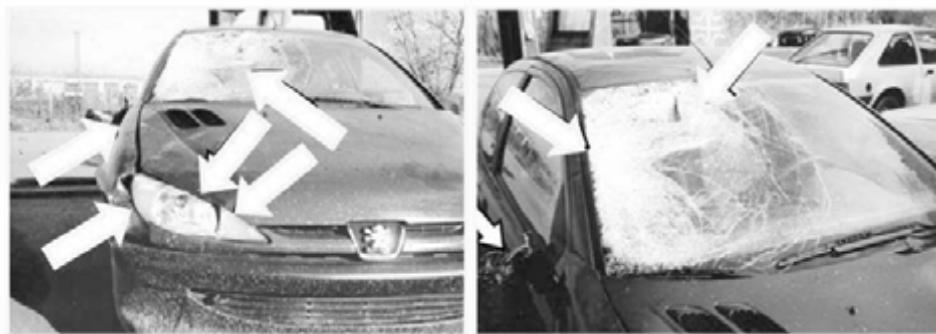
Slika 28

Na osnovu detaljne analize materijalnih elemenata iz Spisa, a posebno fotografija Fotodokumentacije, nalazimo da je PEUGEOT oštećen po desnom čeonom delu, delovanjem sila koje su imale smer ka zadnjem delu PEUGEOT-a, tako da su prednji deo desnog blatobrana, prednji desni far čije je staklo delimično polomljeno i poklopac motornog prostora u prednjem desnom delu potisnuti unazad, a prednja registarska tablica nedostaje.

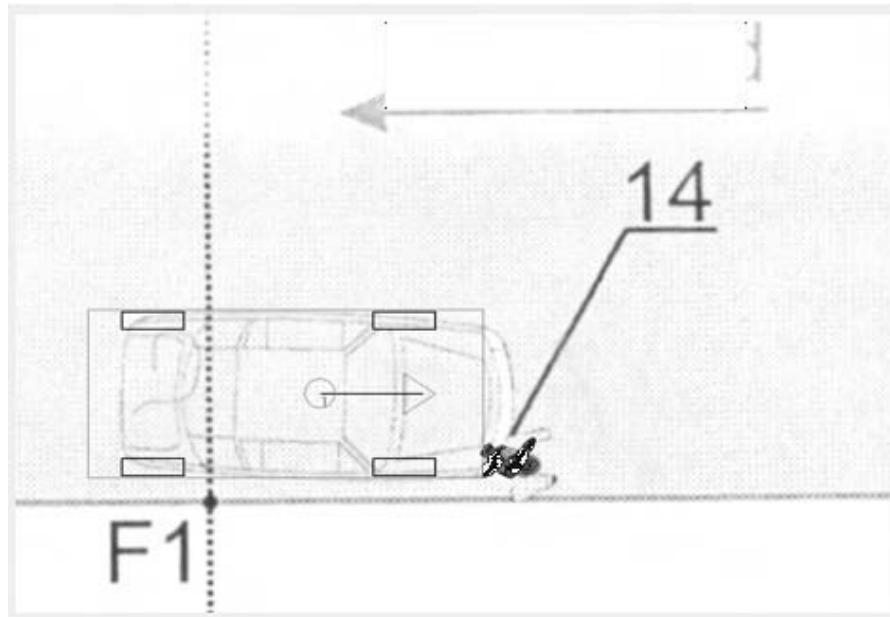
Slika 30

Na osnovu analize materijalnih elemenata iz Spisa, a posebno prostornog rasporeda zatečenih tragova, primenom programa PC Crash bi mesto sudara PEUGEOT-a i pešaka bilo na 2,6 m posle FL, pri čemu bi PEUGEOT u trenutku sudara bio desnim bokom na 0,2 m uлево od OP.

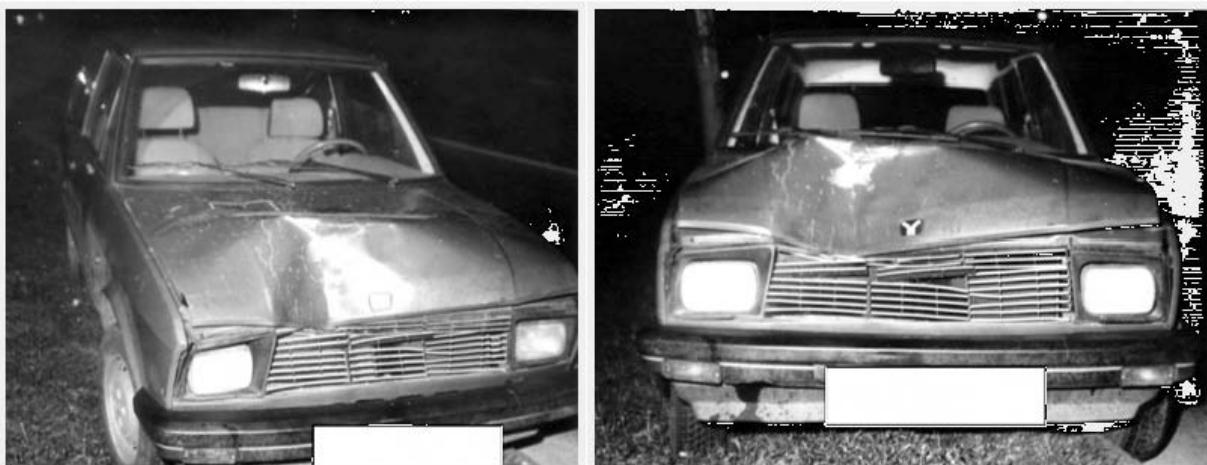
Slika 31

Na osnovu detaljne analize materijalnih elemenata iz Spisa, a posebno fotografija Fotodokumentacije, na prednjoj strani YUGA nalazimo oštećenje poklopca motornog prostora, u zoni između sredine YUGA i desnog fara.

Na prednjem braniku YUGA, i to približno na sredini čeonog dela, nalazimo otisak-brisotinu koja se nalazi u istoj ravni sa opisanim oštećenjima na prednjoj registrarskoj tablici i poklopcu motornog prostora, a koja se pružaju ukoso od prednjeg levog donjeg čoška ka prednjem desnom gornjem čošku čeonog dela YUGA.

Na prednjem braniku YUGA i to u zoni između prednje registrarske tablice i desnog fara YUGA nalazimo otisak-brisotinu, a koja je u visini desnog kraja oštećenja poklopca motornog prostora.

Spoljni desni retrovizor YUGA nedostaje, na desnim vratima se nalazi samo nosač spoljnog desnog retrovizora.

Pravac pružanja oštećenja YUGA, povrede pešaka, kao i tragovi odgovaraju kretanju pešaka u trenutku sudara s leva u desno, gledano u smeru kretanja YUGA.

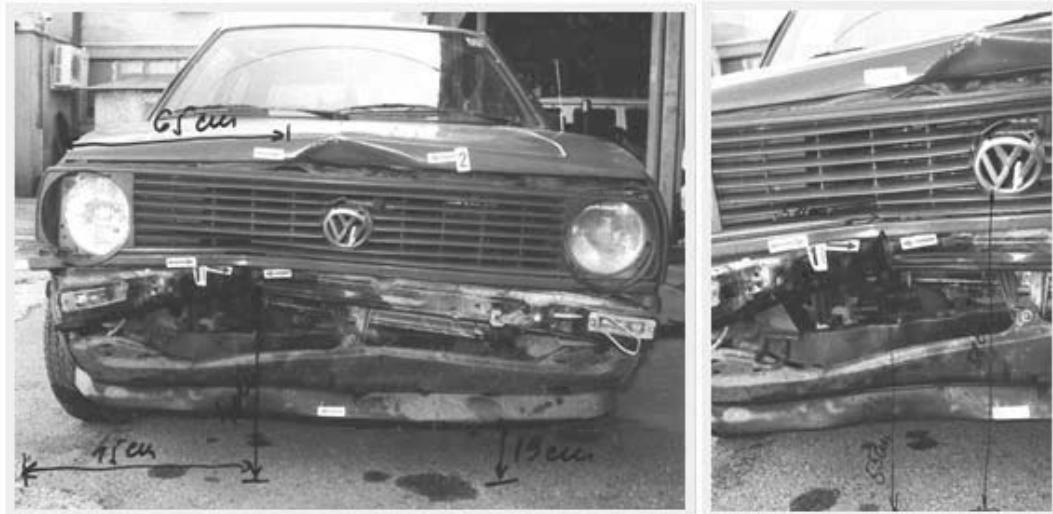
Slika 32

Na osnovu detaljne analize materijalnih elemenata iz Spisa, a posebno fotografija Fotodokumentacije nalazimo da je na GOLF-u oštećen poklopac motornog prostora u zoni prednje ivice i u visini sredine širine poklopca motornog prostora, sa početkom na 0,65 m ulevo od desnog boka GOLF-a i širine 0,25 m, delovanjem sile u smeru od prednjeg ka zadnjem kraju GOLF-a.

Prednji vezni lim u visini opisanog oštećenja prednjeg branika, sa centrom na 0,5 m ulevo od desnog boka GOLF-a i 0,55 m od površine tla, je deformisan delovanjem sile u smeru od prednjeg ka zadnjem kraju GOLF-a. Plastična maska na prednjem veznom limu (plastični spojler) u zoni opisanih oštećenja, na oko 0,45 ulevo od desnog boka GOLF-a i 0,19 m od površine tla, je deformisana i pomerenata unazad delovanjem sile u smeru od prednjeg ka zadnjem kraju GOLF-a.

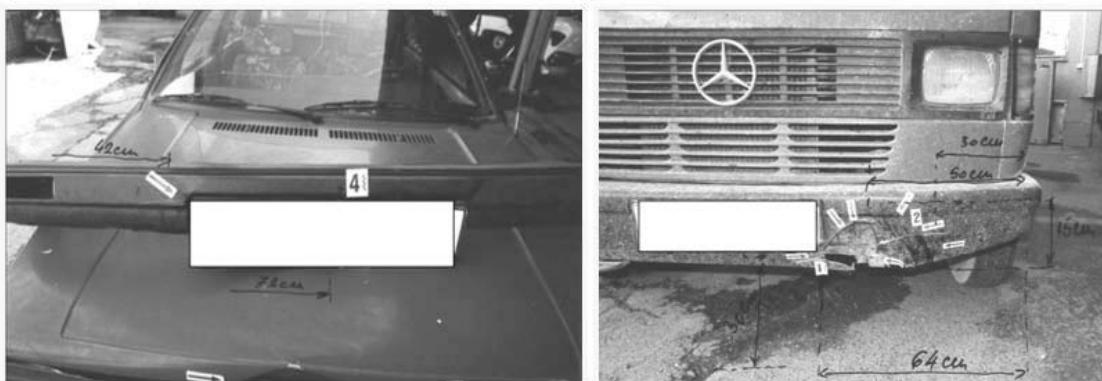
Slika 33

Plastična obloga prednjeg branika je otpala sa GOLF-a, a delimično je ispučala u zoni sredine širine branika i na 0,42 m ulevo od desnog boka. Prednja registarska tablica GOLF-a je deformisana i pomerenata unazad delovanjem sile u smeru od prednjeg ka zadnjem kraju GOLF-a sa centrom na 0,72 m ulevo od desnog boka i u visini donje ivice registrarske tablice. Okvir (ram) prednje registrarske tablice na 0,72 m ulevo od desnog boka GOLF-a i u donjoj zoni je polomljen. Stakla pokazivača pravca koja se nalaze u prednjem braniku GOLF-a su polomljena i nedostaju na GOLF-u.

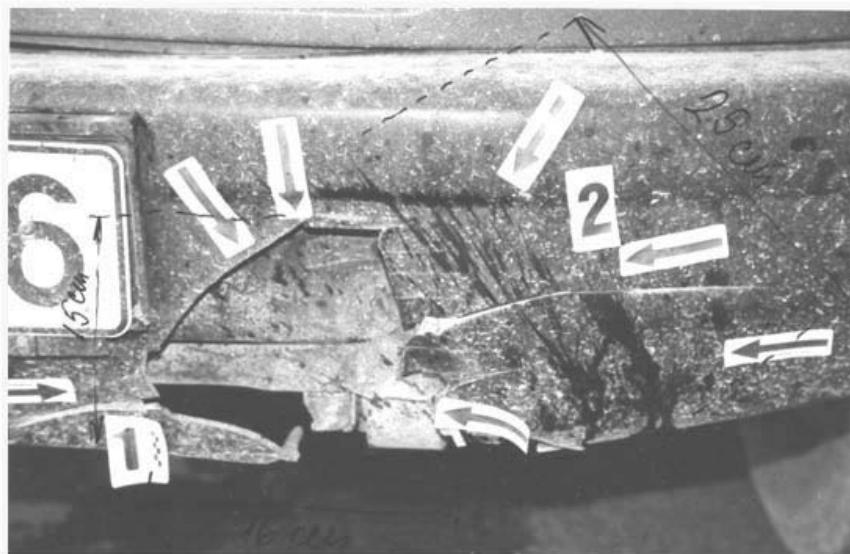
Slika 34

Na osnovu detaljne i uporedne analize povreda pešaka i oštećenja GOLF-a nalazimo da se pešak u trenutku sudara sa GOLF-om nije mogao nalaziti u nekom od uspravnih položaja. Naime, na GOLF-u nema oštećenja poklopca motornog prostora po gornjoj površini (oštećena je samo prednja ivica), niti oštećenja prednjeg vetrobranskog stakla, a sva oštećenja se nalaze na prednjoj čeonoj strani GOLF-a, pa smo mišljenja da pešak nije mogao biti u nekom od uspravnih položaja u trenutku sudara sa GOLF-om. Ukoliko bi pešak bio u nekom od uspravnih položaja, u sudaru sa GOLF-om bi na-

stala oštećenja i na gornjoj površini poklopca motornog prostora i/ili na prednjem vetrobranskom staklu.

Na osnovu detaljne i uporedne analize povreda pešaka i oštećenja GOLF-a, mišljenja smo da se pešak u trenutku sudara sa GOLF-om nalazio u klečećem položaju na kolovozu, desnim bokom okrenut nailazećem GOLF-u, sa glavom blago zabačenom unazad u odnosu na telo. Naime, oštećenje plastične maske na prednjem veznom limu (plastičnog spajlera) po pravcu pružanja oštećenja odgovara udaru u desnu butinu pešaka koji kleći na kolovozu, dok centar oštećenja u visini prednjeg branika odgovara udaru u desni kuk (karlicu) pešaka, a oštećenja prednje ivice poklopca motornog prostora udaru u glavu pešaka sa desne strane.

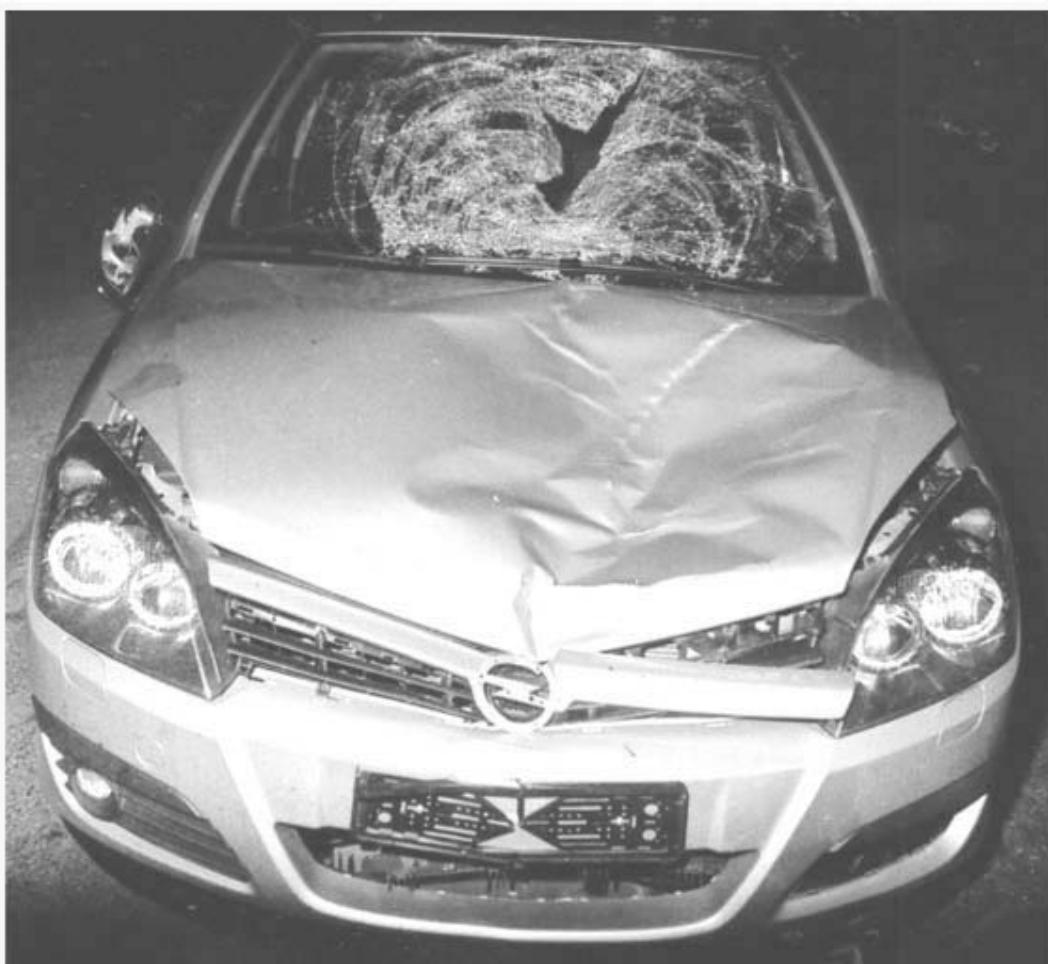
Slika 35

Na osnovu detaljne analize materijalnih elemenata iz Spisa, a posebno fotografija Fotodokumentacije nalazimo da je na OPEL-u oštećen i deformisan čeoni deo, delovanjem sile u smeru od prednjeg ka zadnjem delu i odozgo na dole. Poklopac motornog prostora je deformisan i potisnut u nazad, delovanjem sile u smeru od prednjeg ka zadnjem delu i odozgo na dole, tako da je približno po sredini širine prelomljen i potisnut ka motoru. Prednja plastična ukrasna maska je u visini sredine širine OPEL-a prelomljena i potisnuta unazad i na dole, a oznaka "OPEL" je otpala sa prednjeg dela vozila.

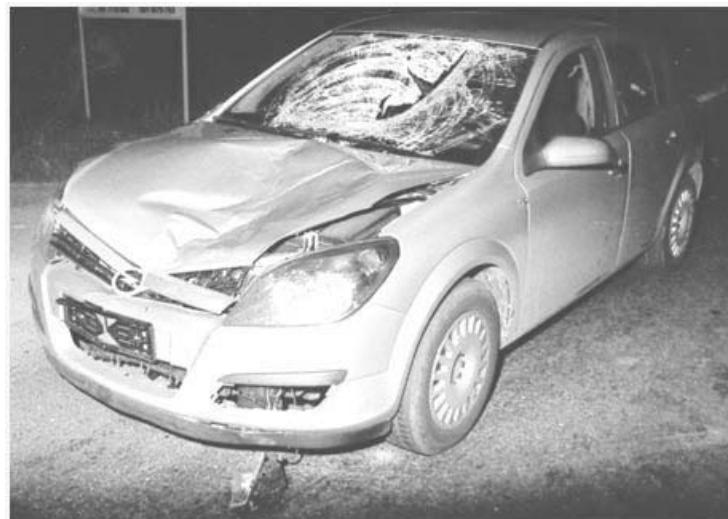
Slika 36

Prednji branik OPEL-a je deformisan i potisnut unazad delovanjem sile od prednjeg ka zadnjem delu OPEL-a, pri čemu se u visini sredine širine OPEL-a na donoj ivici branika, spojleru prednjeg branika, nalaze tragovi brišanja (brisotina), kao i u visini unutrašnje ivice levog fara.

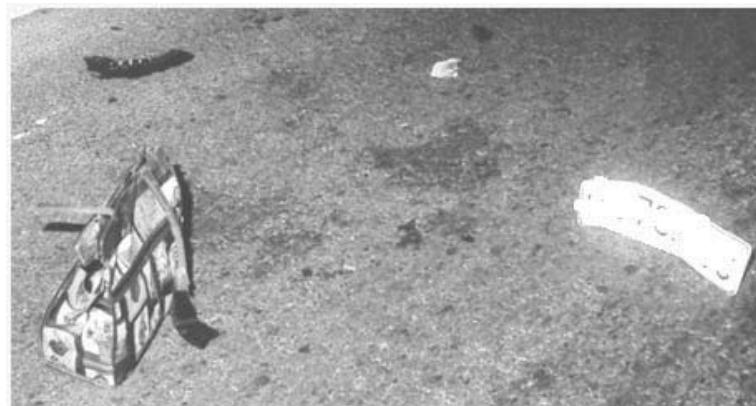
Slika 37

Okvir prednje registrske tablice, koji se nalazi na prednjem braniku, u visini sredine širine OPEL-a, je polomljen, a prednja registrska tablica je ispala iz ležišta. Prednja registrska tablica OPEL-a je zatečena na kolovozu, deformisana i presavijena, tako da se u visini brojeva "7 i 0" nalazi prelomljeni deo lučnog oblika, na kome je delovala sila u smeru od prednjeg ka zadnjem delu OPEL-a.

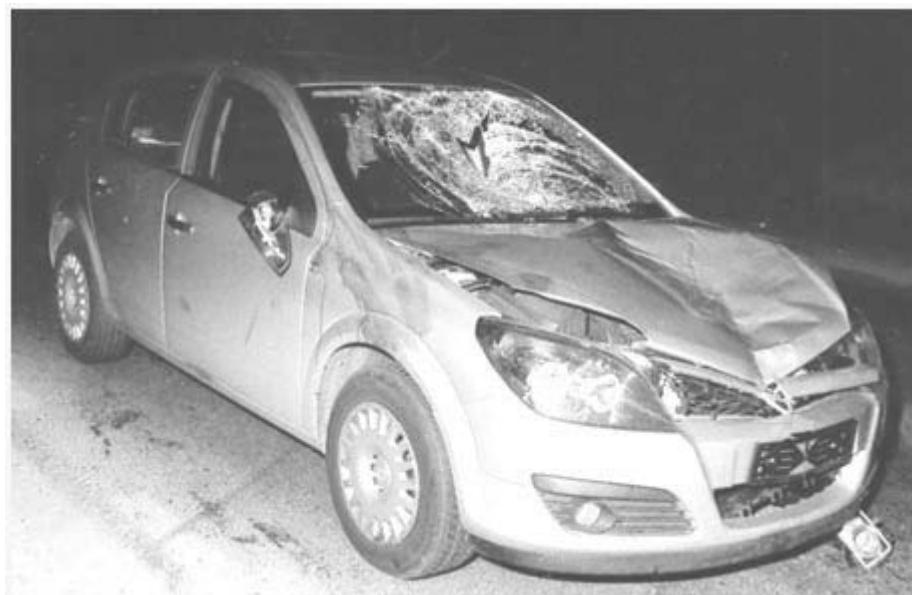
Slika 39

Prednje vetrobransko staklo OPEL-a je zrakasto razbijeno i delimično je upalo u prostor za putnike, pri čemu se centar udara nalazi u zoni donje ivice prednjeg vetrobranskog stakla i približno na polovini širine OPEL-a. Desno spoljašnje ogledalo (desni retrovizor) OPEL-a je polomljeno i nedostaju mu pojedin i delovi, a ispalo je iz ležišta. Zadnje vetrobransko staklo OPEL-a je polomljeno i nedostaje na OPEL-u.

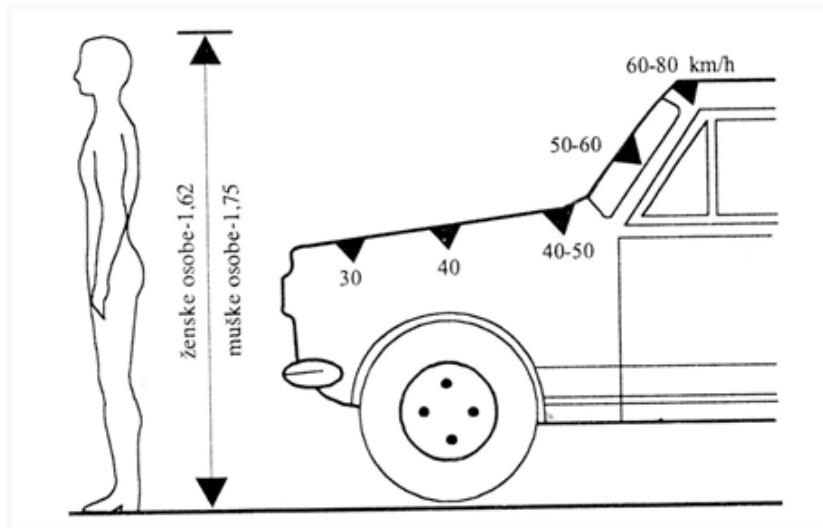
Slika 40

Na desnoj ivici poklopca motornog prostora, prednjem desnom blatobranu, prednjem desnom stupu i desnoj polovini krova i prednjem desnom točku se nalaze tragovi krvi i tragovi brisanja (brisotine). Na krovu OPEL-a u visini sredine širine i na levoj polovini se nalaze tragovi brisanja, a u zoni prednje ivice krova i deformacije nastale delovanjem sile u smjeru od prednjeg ka zadnjem delu OPEL-a i odozgo na dole. Na prednjim desnim vratima i desnoj prag sajtni OPEL-a se nalaze brisotine.

Detaljnom i uporednom analizom oštećenja OPEL-a i povreda pešaka nalazimo da je do sudara došlo čeonim delom OPEL-a i desnim bokom pešaka, pri čemu se pešak nalazio u raskoraku i to prednjom nogom u visini sredine širine OPEL-a. Saobraćajno-tehničkim veštačenjem nije moguće pouzdano utvrditi koja noga pešaka se nalazila ispred a koja pozadi. Imajući u vidu lokaciju centra udara u prednje vetrobransko staklo i raspored ostalih oštećenja na prednjem vetrobranu i krovu

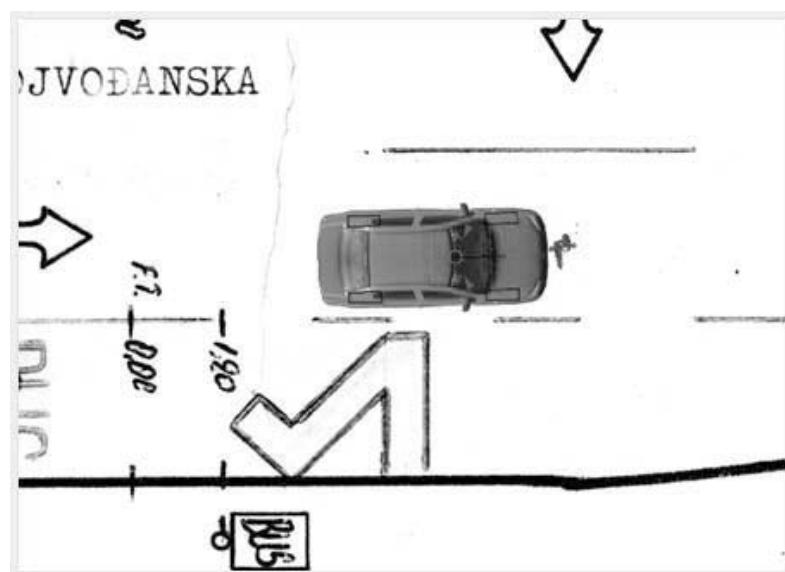
Slika 41

Primenom programa PC CRASH mesto sudara OPEL-a i pešaka bi bilo na desnoj saobraćajnoj traci na 8,2 m nakon OT (FT) i 1,4 m uлево od OP, odnosno desne ivice desne saobraćajne trake (vidi Sliku broj 8). Na mestu sudara OPEL se nalazio približno paralelan podužnoj osi kolovoza (pod uglom od $1,2^{\circ}$ ukosen u svoju levu stranu), dok se pešak nalazio približno upravno na podužnu osu kolovoza (pod uglom od $81,2^{\circ}$).
