KARAKTERISTIČNI MODELI NAMEŠTENIH SAOBRAĆAJNIH NEZGODA IZ PRAKSE OSIGURANJA

XIII Simpozijum
“Veštačenje saobraćajnih nezgoda
i prevare u osiguranju”

2.1. MODEL "VOZILO-VOZILO"

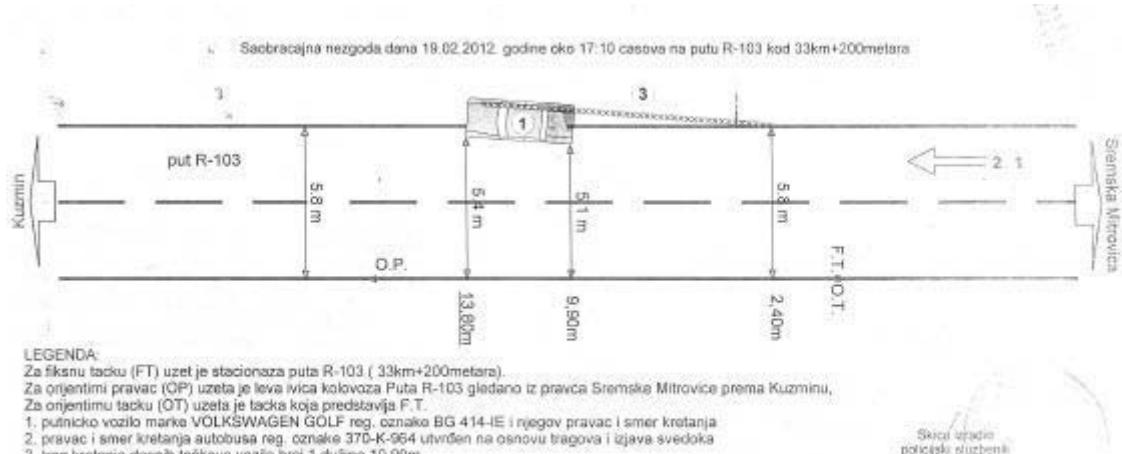
Slika 1. - skica lica mesta "NAMEŠTENE NEZGODE" modela "VOZILO-VOZILO"

Skicom lica mesta nezgode (slika 1.) od svih tragova koji mogu nastati u nezgodi naveden je samo zaustavni položaj vozila "GOLF" i trag točkova desnih istog po zemljanoj bankini sa desne strane kolovoza za razliku od tragova sitnih komadića stakala, farbe, plastike, zemlje, ..., ulja i rashladne tečnosti pogodnkog agregata vozila "GOLF" i tragova zanošenja guma točkova istog, a prevashodno točkova zadnjih ovog vozila, koji su morali, a nisu nastali u ovakvoj nezgodi.

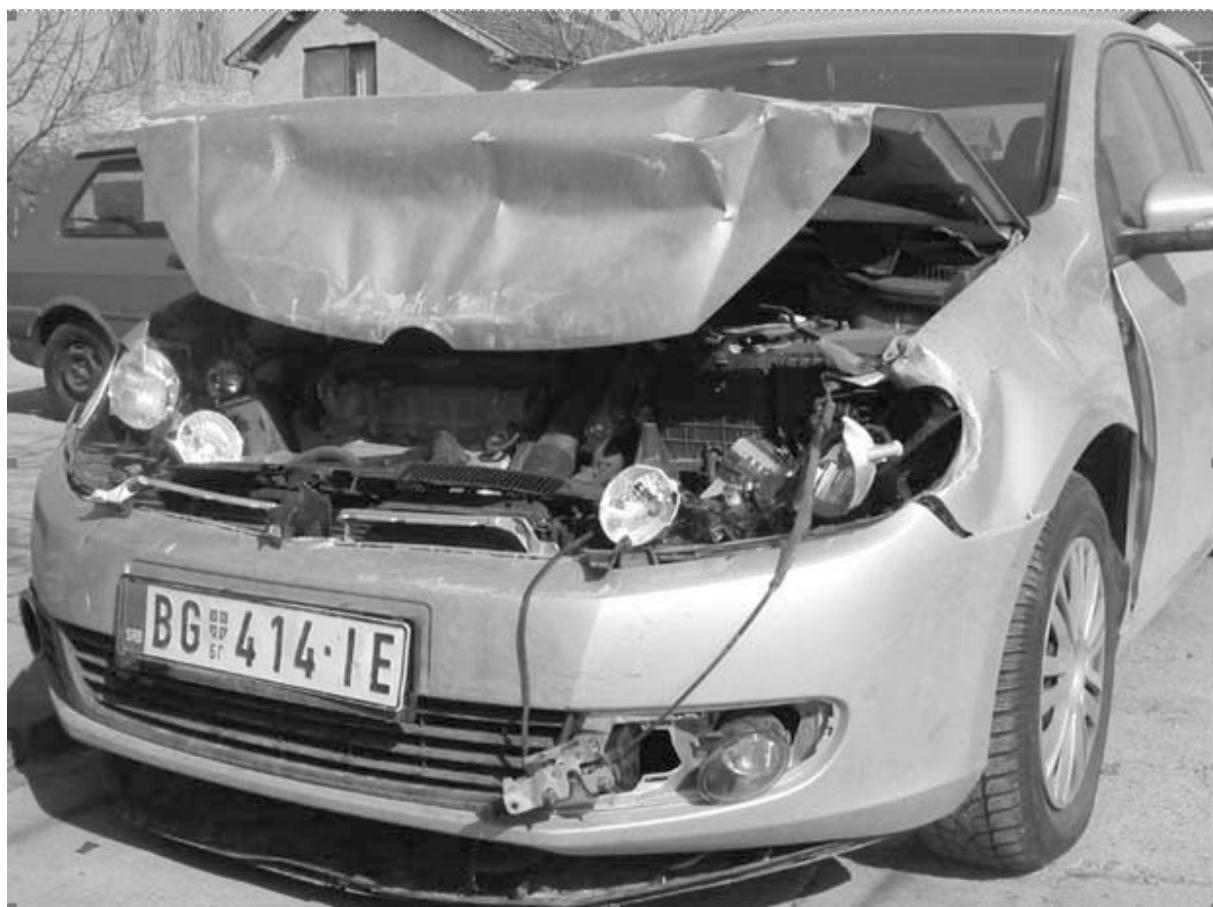
Slika 2. - oštećenja vozila "GOLF"

- oštećenja čeone strane vozila "GOLF" velikih razmara (slika 2.), sa potrebom za generalnom opravkom pogonskog agregata – motora (slika 3.), nastala su pri sudarnoj brzini u rasponu od 40,0 km/h do 50,0 km/h,

što ukazuje na zaključak da oštećenja predmetnih vozila nisu mogla nastati pri navedenom disperitetu sudanih brzina istih;

- oštećenja poklopca prostora pogonskog agregata (motora) vozila "GOLF" širine su daleko manje od širine zadnje strane autobusa "MAN", što ukazuje na zaključak da je vozilo "GOLF" oštećenja čeone strane, kao i oštećenja remenica bregastih osovina takozvane "glave" pogonskog agregata (motora), zadobilo u kontaktu sa preprekom horizontalnom gabaritnom karakteristikama manjih od gabaritnih karakteristika autobusa "MAN";

- da su oštećenja spoljašnjeg sloja prednjeg vozačkog stakla vozila "GOLF" nastala u ovom štetnom dogadjaju tada bi isto moralo zadobiti deformacije zadnjeg desnog dela poklopca prostora pogonskog agregata (motora), a da je oštećenje prednje vozačko staklo nastalo kao posledica dejstva sile udara vazdušnog jastuka suvozača tada bi isto moralo zadobiti oštećenja unutrašnjeg, a ne spoljašnjeg dela tog stakla;

- autobus "MAN" je u kontaktu sa vozilom "GOLF" morao zadobiti tragove svetlo sive boje na plastičnoj oblozi zadnjeg branika, a vozilo "GOLF" - tragove bele boje na plastičnoj oblozi prednjeg branika, prednjoj plastičnoj ukrasnoj masci, poklopcu pogonskog agregata (motora), blatobranima prednjim – levim i desnim,

- vrednost predjene kolimetraže evidentirane tokom postupka procene oštećenja "na" vozilu "GOLF" od 46.341 km potiče iz predmetnog dogadjaja i kao takva predstavlja vrednost predjene kilometraže koju je isto ostvarilo tokom dosadašnje eksplotacije, za razliku od vrednosti predjene kilometraže od 46.330 km na kojoj je ovo vozilo zadobilo oštećenja svih elemenata prednjih svetlosnih signalizacija;

- vozilo "GOLF" oštećenja strane nije zadobilo u kontaktu sa autobusom "MAN" već nekom drugom preprekom na **oko 11,0 km** pre vrednosti kilometraže koja potiče iz predmetnog dogadjaja.

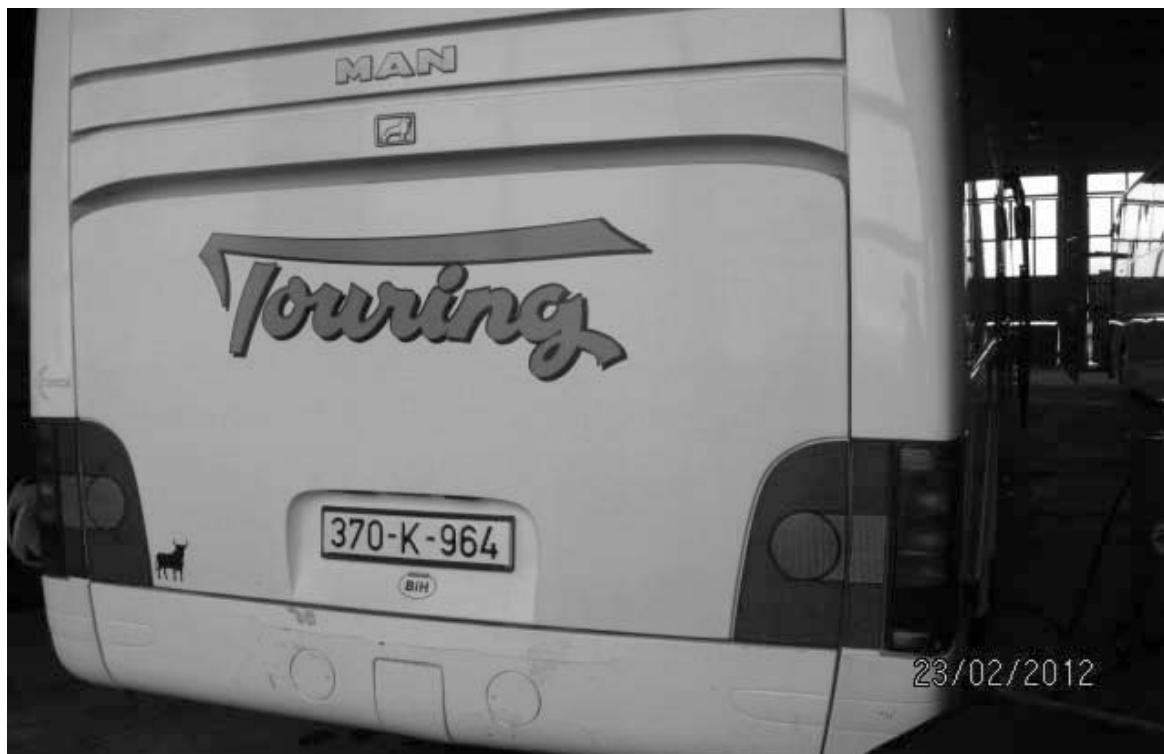
Slika 4. - oštećenja autobusa "MAN"

a, oštećenja autobusa "MAN" [samo plastične obloge zadnjeg branika (slika 4.)] - pri sudar-
noj brzini u rasponu od 10,0 km/h do 15,0 km/h,

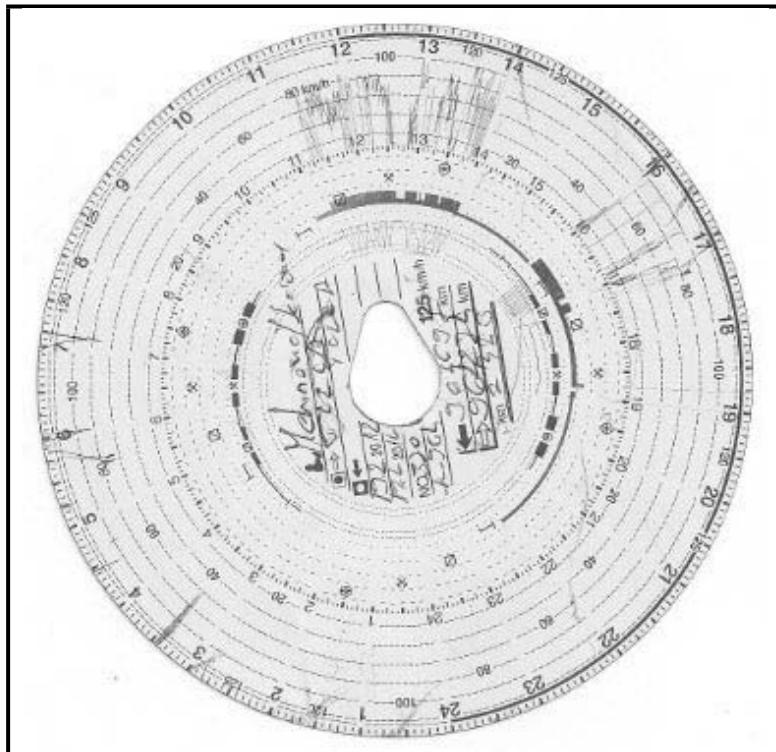
Slika 5. - tahografski uložak autobusa "MAN" na dan nastanka štetnog dogadjaja

- autobus "MAN" je u trenucima neposredno pre nastanka navodne nezgode bio vožen brzinom od oko 97,0 km/h (slika 5.), sa ostvarenim i naglim usporavanjem u vrlo kratkom vremenskom intervalu sa konačnim zaustavljanjem po ostvarenom kontaktu sa vozilom "GOLF";

- vrednost brzine kretanja autobusa "MAN" u trenucima neposredno pre i tokom ostvarivanja kontakta i vrednost sudsarne brzine vozila "GOLF" ukazuju da je isto u trenucima neposredno pre i tokom ostvarivanja kontakta sa autobusom "MAN" moralo biti voženo brzinom u rasponu od 130,0 km/h do 140,0 km/h, odnosno brzinom daleko većom od vrednosti sudsarne brzine pri kojoj je samo vozilo "GOLF" zadobilo oštećenja čeone strane, pogonskog agregata (motora) i elemenata oko istog, što je nemoguće obzirom na nastajnaje navedenih oštećenja u nekom ranijem, a ne predmetnom štetnom dogadjaju.

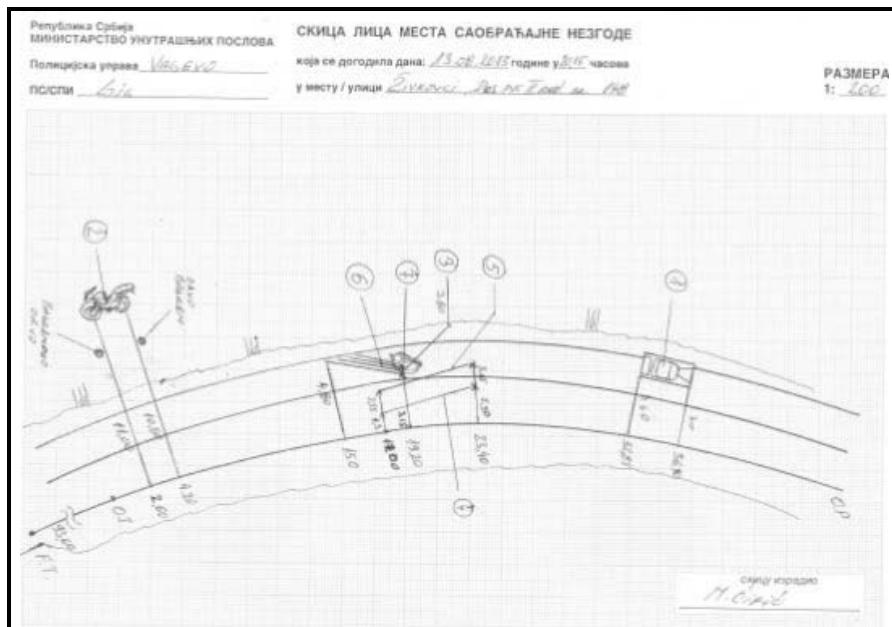
Slika 6. - skica lica mesta "NAMEŠTENE NEZGODE" modela "VOZILO-MOTORCIKL"

Skicom lica mesta nezgode (slika 6.) pored navedenih zaustavnih položaja predmetih vozila, tragova navodnih grebanja i ulja motocikla "HONDA" po kolovozu, oštećenja dvaju stabala od navodnog kontakta sa motorciklom "HONDA" u okviru zelene površine sa desne strane istog, posmatrano u smeru kretanja motorcikla "HONDA", i tragova kočenja točkova vozila "ZASTAVA" za razliku od tragova sitnih komadića plastika, stakala, farbi i zemlje otpalih sa predmetnih vozila, isigurele rashladne tečnosti hladnjaka pogonskog agregata (motora) motorcikla "HONDA" i trag zanošenja zadnjeg točka istog po kolovozu, tragova grebanja i udara samog motorcikla "HONDA" po zemljanim površinama sa desne strane istog, koji su morali, a nisu nastali u ovakvoj nezgodi.

Analizom pokazatelja prezentiranih skicom lica mesta nezgode utvrđeno da je položaj najzraženijeg dela traga ulja motorcikla "HONDA" neprimeren navodno ostvarenom medjusobnom kontaktu sa vozilom "ZASTAVA" i položaju tragova grebanja istog po kolovozu obzirom da motorcikl "HONDA" ni u predmetnom ni u ranijem štetnom dogadjaju nije zadobio oštećenja pogonskog agregata (motora) ni pratećih elemenata.

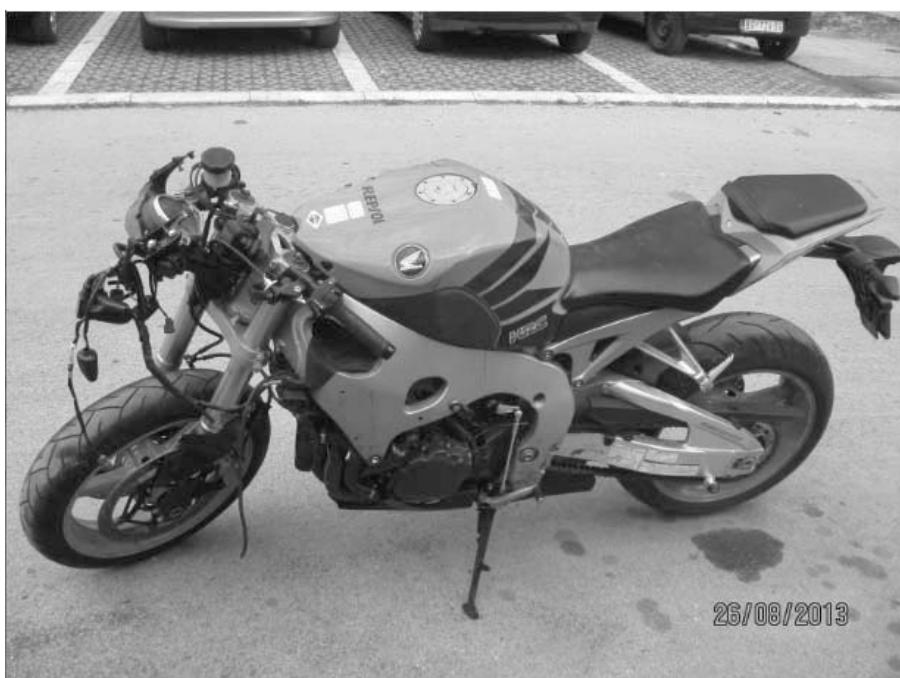
Slika 7. - oštećenja leve bočne strane motorcikla "HONDA"

- karakteri oštećenja leve bočne strane motorcikla "HONDA" (slika 7.) i prednje polovine leve bočne strane vozila "ZASTAVA" (slika 8.) ukazuju da ista nisu nastala u međusobnom kontaktu istih;

- motorcikl "HONDA" bi u slučaju ostvarivanja kontakta sa vozilom "ZASTAVA" morao zadobiti tragove crne boje u okviru donje polovine, a sivo-maslinaste boje u okviru gornje polovine leve bočne strane samog motorcikla "HONDA", a vozilo "ZASTAVA" - narandžaste i crne boje u predelu ugaonog prednjeg levog dela i prednjeg dela leve bočne strane;
- motorcikl "HONDA" bi u slučaju ostvarivanja kontakta sa kolovozom morao zadobiti tragove tamno sive boje ručice desne upravljača, nogostupa desnog, donjih delova amortizera desnih vešanja prednjeg i vešanja zadnjeg, cevi desne sistema za izduvavanje (auspuha), ...;
- motorcikl "HONDA" je u kontaktu sa kolovozom morao formirati tragove grebanja pojedinim oštrim elemenatima, i to pravolinjski rasprostranjenih za razliku od nepravilno i ručno formiranih - iscrtanih tragova od strane aktera predmetnog dogadjaja (slika 11.);

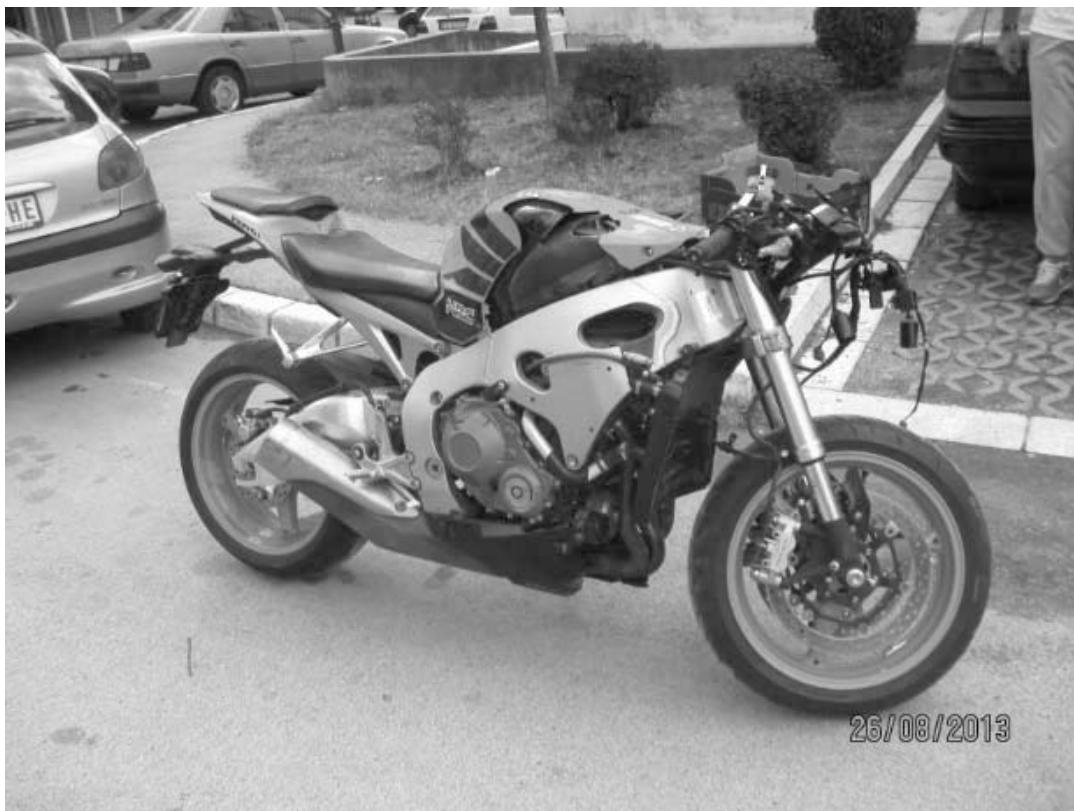
Slika 9. - oštećenja desne bočne strane motorcikla "HONDA"

- karakteri oštećenja desne bočne strane motorcikla "HONDA" (slika 9.) i zelene površine sa desne strane kolovoza i stabala rastinja u okviru te površine (slika 1o.) ukazuju da ista nisu nastala u medjusobnom kontaktu;

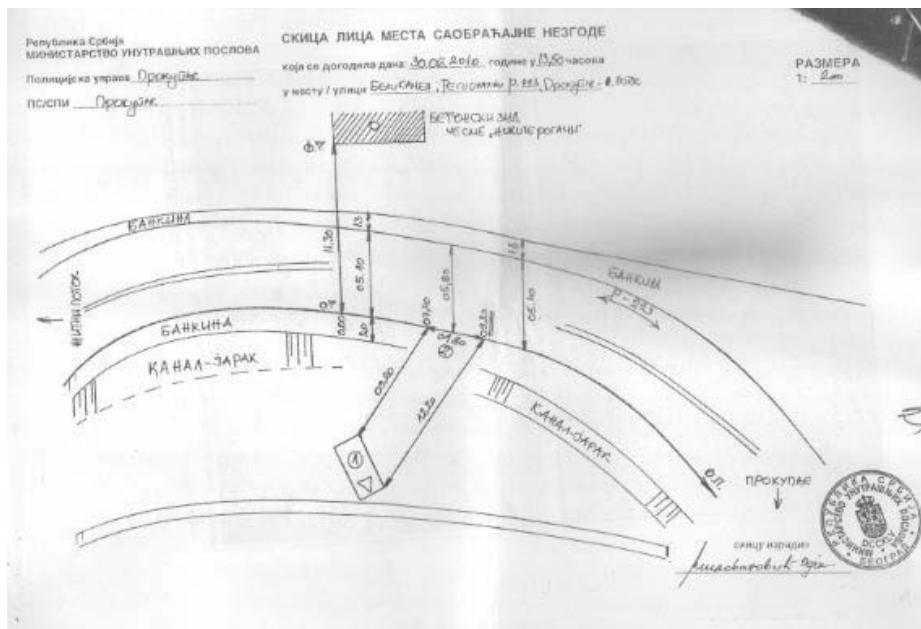
Slika 12. - skica lica mesta "NAMEŠTENE NEZGODE" modela "VOZILO-PEŠAK"

Skicom lica mesta nezgode (slika 12.) prezentiran je samo navodni zaustavni položaj vozila "RENAULT", i to u okviru zelene površine većeg nagiba sa leve strane kolovoza, sa padom od kolovoza, a u okviru unutrašnjeg dela leve krivine, uz neprikazivanje pojedinih tragova nastalih kretanjem istog po zemljanoj površini, betonskom platou spomen-česme i samom kolovozu.

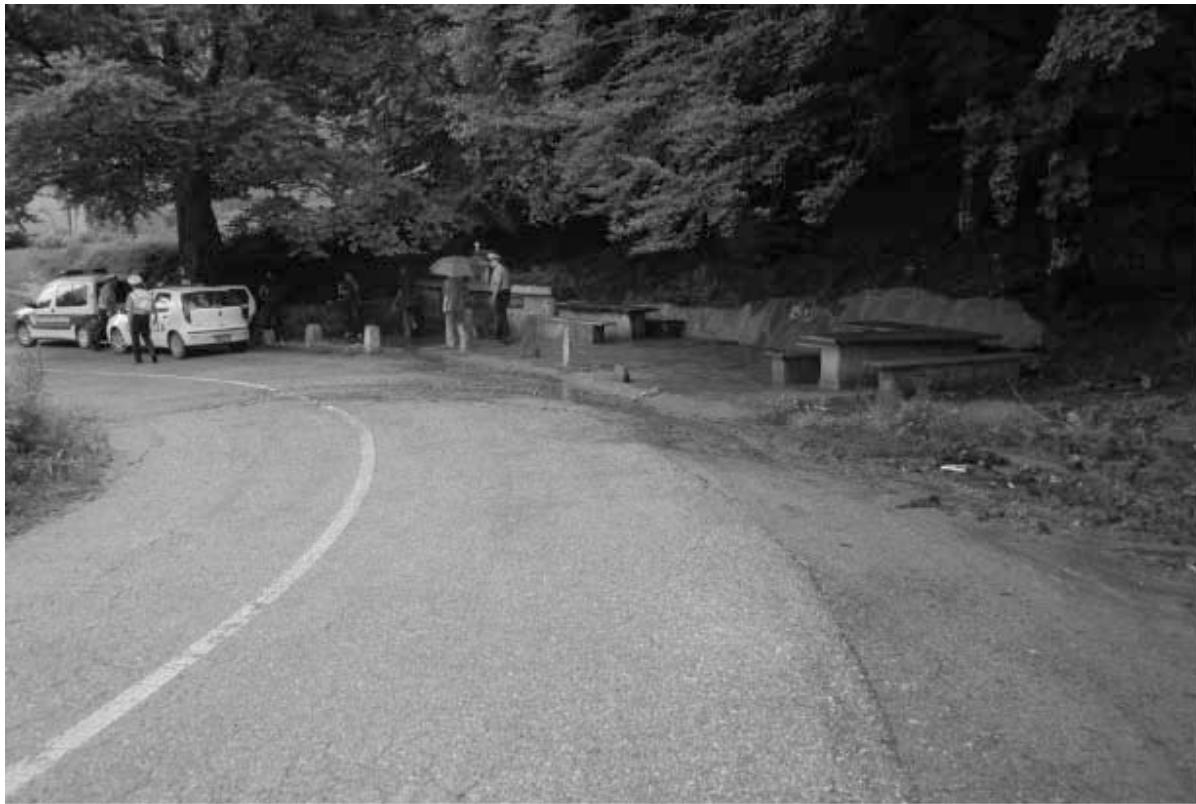
Slika 13. - tragovi točkova vozila "RENAULT" u okviru zemljane površine i betonskog platoa sa desne strane kolovoza

- tragovi udubljenja u okviru vlažne zemljane površine sa desne strane kolovoza nastali su dejstvom točkova vozila "RENAULT", podužno rasprostranjenih u pravcu prostiranja kolovoza, u potpunosti su onemogućavali samopokretanje vozila iz stanja mirovanja, već da je samo vozilo "RENAULT" iz "prinudnog" zaustavnog položaja prokrenuto dejstvom sile pogonskog agregata -motora (slika 13.);

- visinska razlika betonskog platoa i zemljane površine sa desne strane kolovoza, kao i stanje ove površine (slika 13.), ali i ostvarivanje vrlo male brzine kretanja vozila "RENAULT" u trenucima nailaženja prednjeg desnog točka istog na sam betonski plato, u potpunosti je onemogućavala savladjivanje takve prepreke navedenim prednjim desnim točkom, što ukazuje da je nailaženje na betonski plato prednjim i zadnjim desnim točkom ostvareno uz pomoć pogonskog agregata (motora);
- tragovi kretanja točkova vozila u okviru kolovoza sa nepravilnom i najizraženijom zakrivljeničću u okviru središnjeg dela istih (slika 14.) isključivo su mogli nastati manevrisanjem prednjih točkova putem kotura upravljača, a ne tokom samopokretanja ovog vozila, na šta ukazuje činjenica da se kretanje vozila sa zaključanom kontakt-bravom i zaokrenutim točkovima obavlja po kružnoj, a ne elipsastoj putanji;

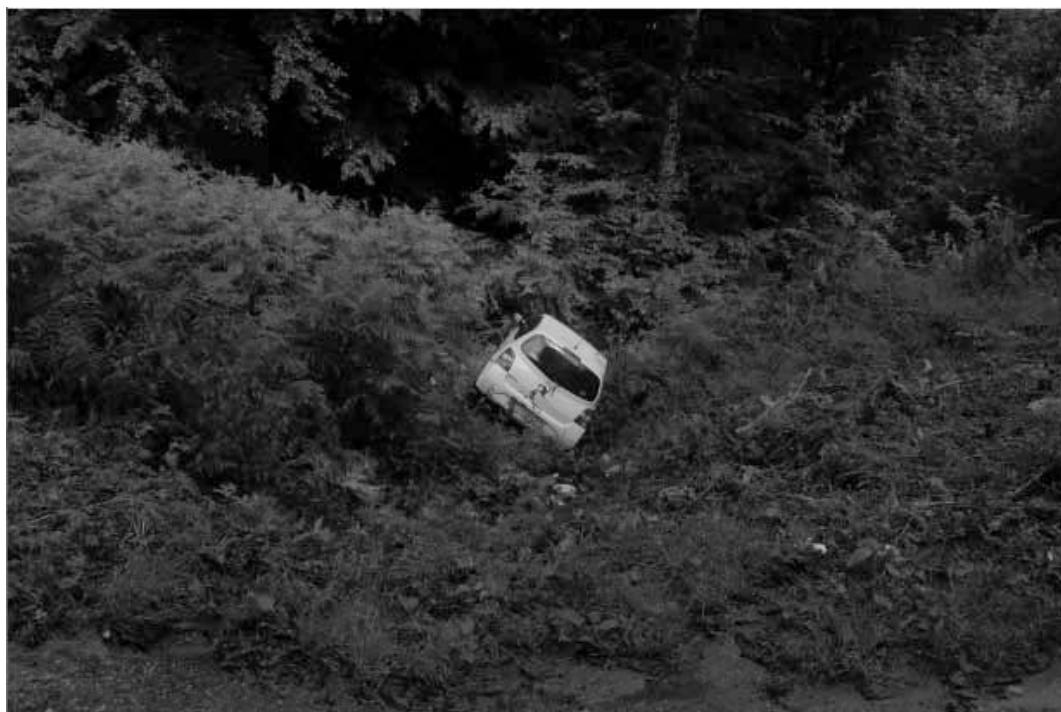
Slika 15. - tragovi točkova i zaustavni položaj vozila "RENAULT" i položaj niskog rastinja u okviru strmine sa leve strane kolovoza

- i pored kretanja po neravnoj površini strmine sa leve strane kolovoza (slika 15.), sa nailaskom na postojeće udubljenje većih razmara i prolaznjem kroz niže rastinje u okviru iste, na vozilu "RENAULT" (i pored detaljnog pregleda istog od strane odgovornih lica MUP-a) nisu uočena nikakava oštećenja (slika 16, slika 17.), i ako je samo vozilo u kontaktu sa navedenim preprekama moralo zadobiti linijska oštećenja elemenata bočnih strana, posmatrano po dužini samog vozila "RENAULT", ali i elemenata takozvanog "donjeg podstroja";

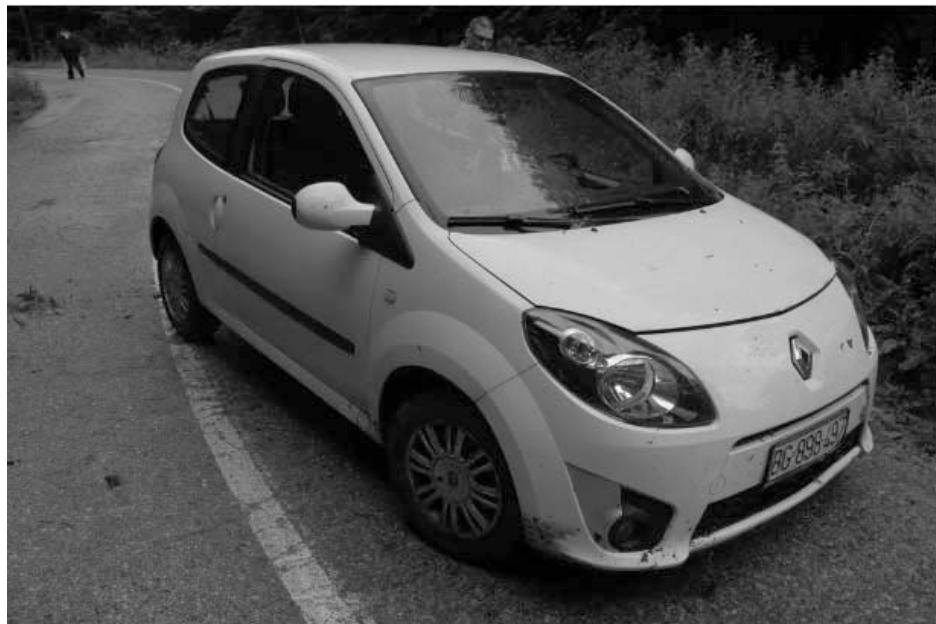
Slika 16. - izgled čeone i desne bočne strane vozila "RENAULT" nakon nastanka štetnog dogadjaja

- i pored ostvarivanja (navodnog) kontakta sa pešakom na vozilu nisu uočena никакava oštećenja (slika 16.), i ako je isto u kontaktu sa preprekom u vidu pešaka moralno, barem, zadobiti tragove obrisa u okviru desne polovine plastične obloge prednjeg branika i prdnjeg poklopca.;

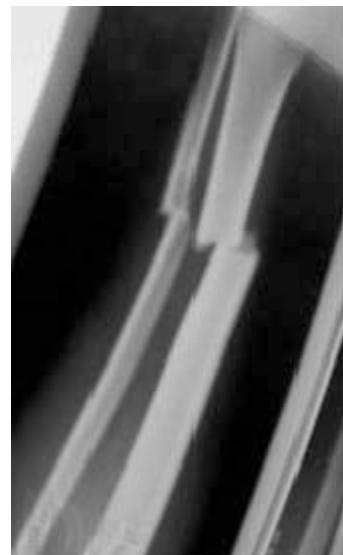
Slika 18. - prelom potkoleničnih kosti leve noge pešaka

Analizom pokazatelja prezentiranih medicinskom dokumentacijom pešaka, kao i stepena i karaktera povrede potkoljenice leve noge istog (slika 18.), utvrđeno je da su prelomi potkoljeničnih kosti navedene noge pešaka:

- pravilnog su oblika ("preseka");
- nastali su dejstvom jake sile udara;
- karakteristični su za dejstvo sila udara prouzrokovane udarom branika (prednjeg) nekog putničkog vozila, i to pri sudarnoj brzini u rasponu od 35,0 km/h do 40,0 km/h;

- u slučaju dejstva sile udara daleko manjeg inteziteta mogli biti nepravilnog ("razvučenog" i "pokrzanog") oblika.

- vozilo je do mesta navodnog kontakta sa pešakom moralo ostvariti (sudaru) brzinu kretanja od maksimalno 12,0 km/h, a u trencima nailaska na levu ivicu kolovoza - od maksimalno 14,5 km/h,
- vozilo do mesta navodnog kontakta sa nije moglo ostvariti (sudaru) brzinu kretanja u rasponu od 35,0 km/h do 40,0 km/h,
- povrede potkoleničnih kosti leve noge nije mogao zadobiti u kontaktu sa vozilom "RENAULT" na opisani način.
