PRILOG ISTRAŽIVANJU PREVARA U OSIGURANJU SA OSVRTOM NA INDIKATORE ZA PREPOZNAVANJE PREVARA KOD ŠTETE MOTORNIH VOZILA

CONTRIBUTION TO THE INVESTIGATION OF INSURANCE FRAUDS WITH EMPHASIS ON THE INDICATORS OF DETECTION OF DAMAGES TO MOTOR VEHICLES

XII Simpozijum
"Vještina saobraćajnih nezgoda
i prevare u osiguranju"

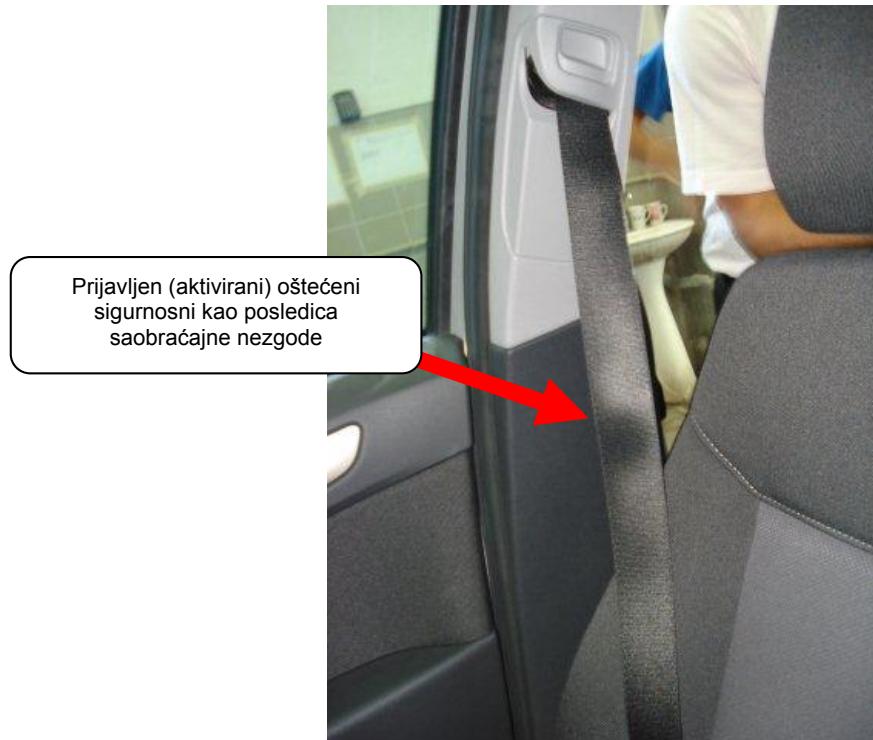
Kod primera 1 između ostalih oštećenja vozila prijavljeno je oštećenje (aktiviranje) sigurnosnih pojaseva kao posledica saobraćajne nezgode.

Slika 1. „Aktivirani“ sigurnosni pojas

Imajući u obzir ovaj primer, prilikom pregleda vozila uvek kada su u pitanju oštećenja sigurnosnih pojasa potrebno je demontirati dekoraciju srednjeg (B) stuba i ispitati dali su ovakva oštećenja nastala u istraživanoj saobraćajnoj nezgodi.

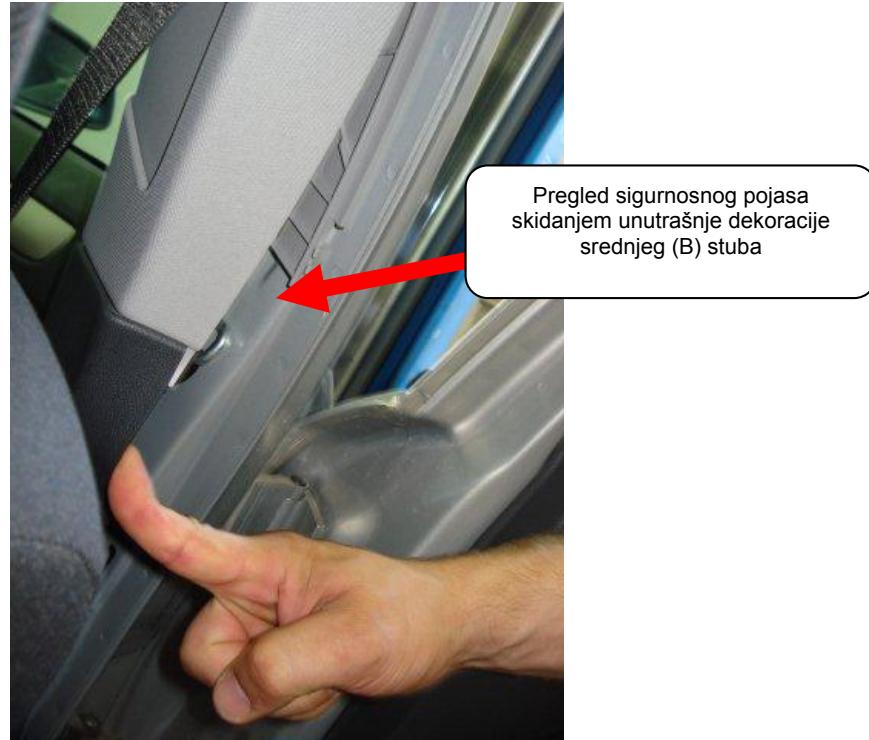
Prilikom detaljnog pregleda vozila demontirana je dekoracija srednjih (B) stubova i utvrđeno je da su sigurnosni pojasi izvučeni i vezani (fiksirani) kako se ne bi mogli mehanizmom vratiti u svoj položaj i na taj način, spolja izgledati kao da su oštećeni (aktivirani) u predmetnoj saobraćajnoj nezgodi. Kad su sigurnosni pojasi odvezani utvrđeno je da isti funkcionišu ispravno čime se utvrdilo da nisu posledica oštećenja koje je nastalo u saobraćajnoj nezgodi.

Slika 2. Pregled sigurnosnog pojasa ispod dekoracije

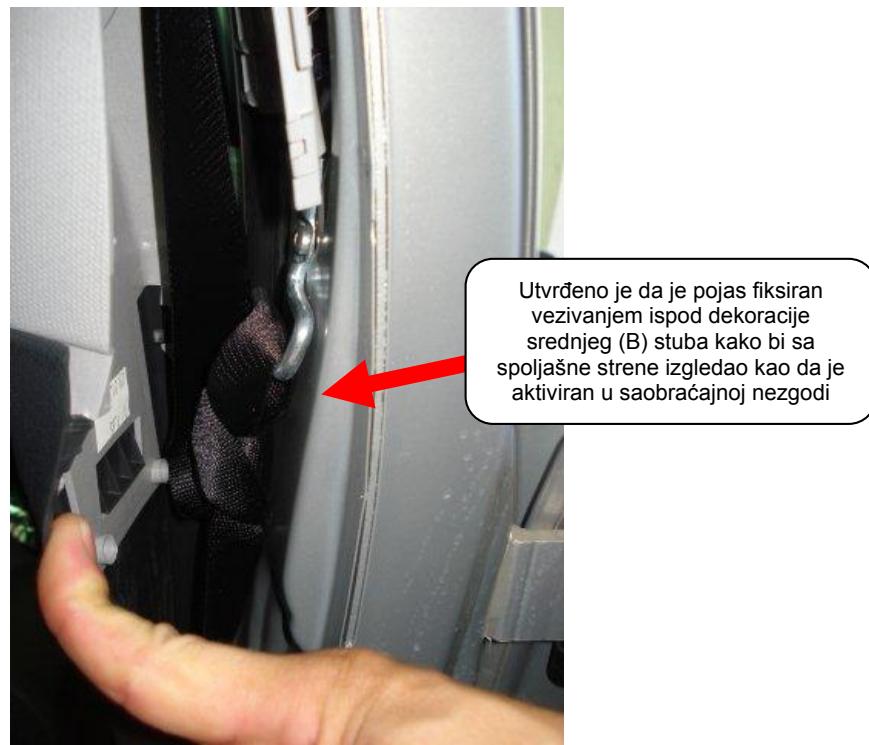
Slika 3. Pojas ispod dekoracije je vezan

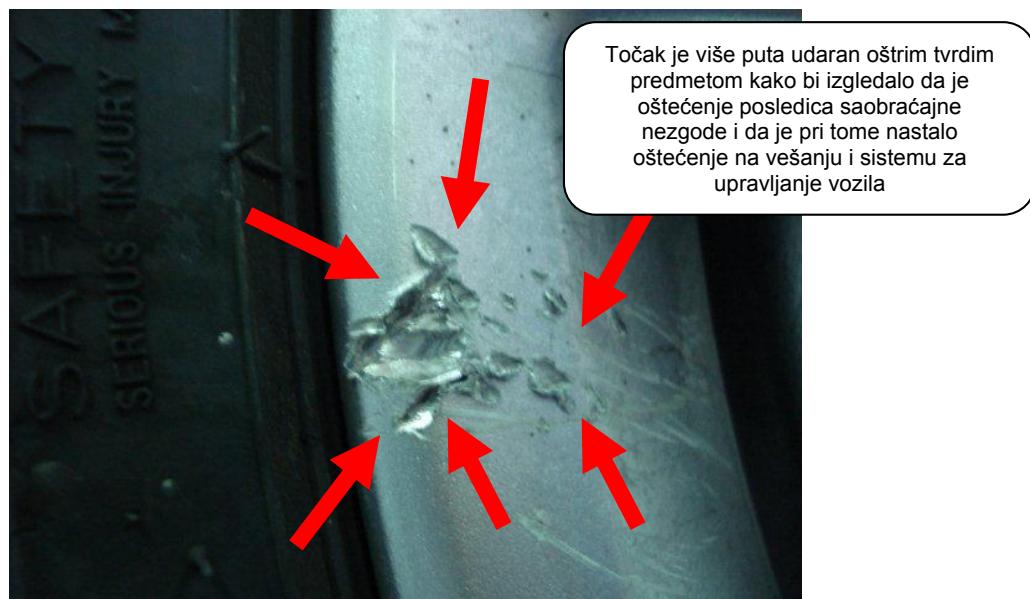
Kod utvrđivanju oštećenja vozila kod fingiranih saobraćajnih nezgoda često se najde na primera kada se želi prikazati da su nastala oštećenja na točku, a kao posledica saobraćajne nezgode prilikom udara u točak potraživati za oštećenja na vešanju i sistemu za upravljanje vozila. Kod ovog primera može se videti da je točak više puta udaran oštrim tvrdim predmetom. Ovakva oštećenja ne mogu nastati prilikom rotacije točka. Da bi se pokazalo da su nastala oštećenja na podvozu amortizer je sa spoljašnje strane napraskan uljem ili nekim drugim sredstvom koje ima slična svojstva kako bi se pri pregledu vozila utvrdilo da je oštećen tako što je isti protekao kao posledica saobraćajne nezgode. Prilikom analize ostalih oštećenja kao i ostalih materijalnih dokaza utvrđeno je da se radi o fingiranoj saobraćajnoj nezgodi.

Slika 4. Oštećenja kao posledica više udarca oštim tvrdim predmetom

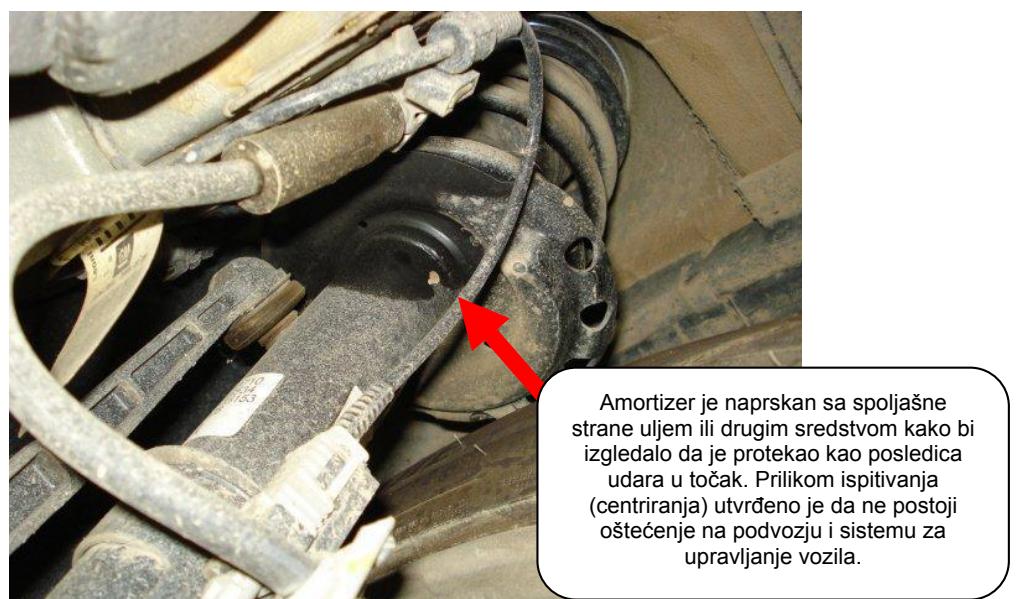
Slika 5. Naprskan amortizer sa spoljašnje strane

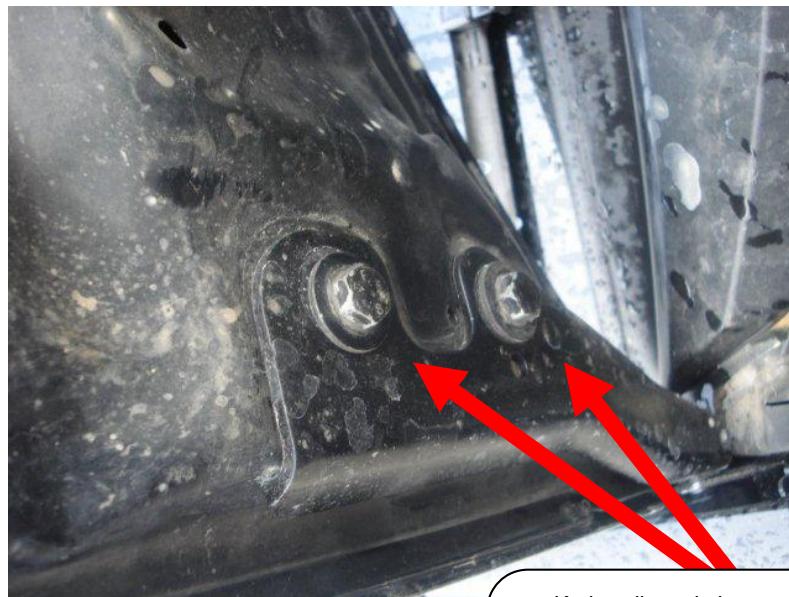
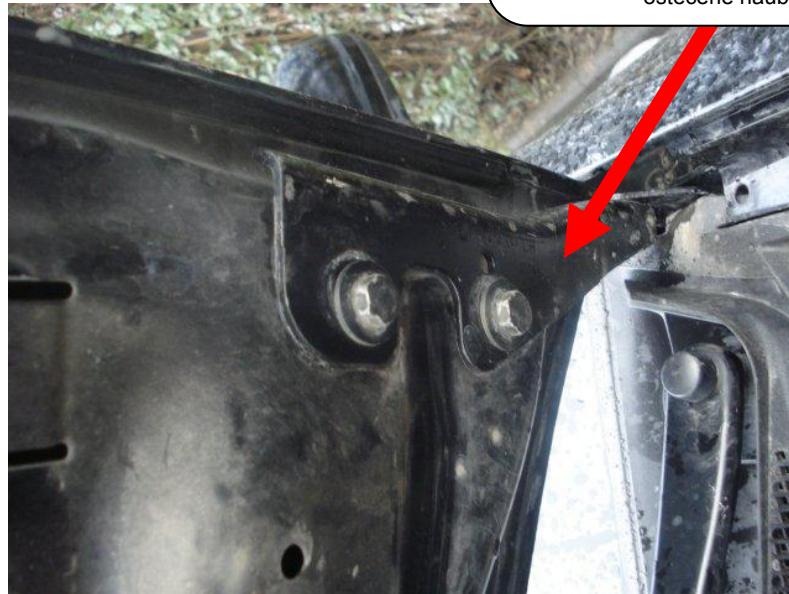
Kod vozila na kojem se analizom utvrdilo da se radi o fingiranoj saobraćajnoj nezgodi postojali su tragovi na šrafovima prema kojima su postojale indicije da su na vozilu vršene intervencije, a i oko šrafova bila je obrisana prljavština prilikom montaže oštećene haube

Slika 6 i 7. Tragovi intervencije na šrafovima i oko šrafova

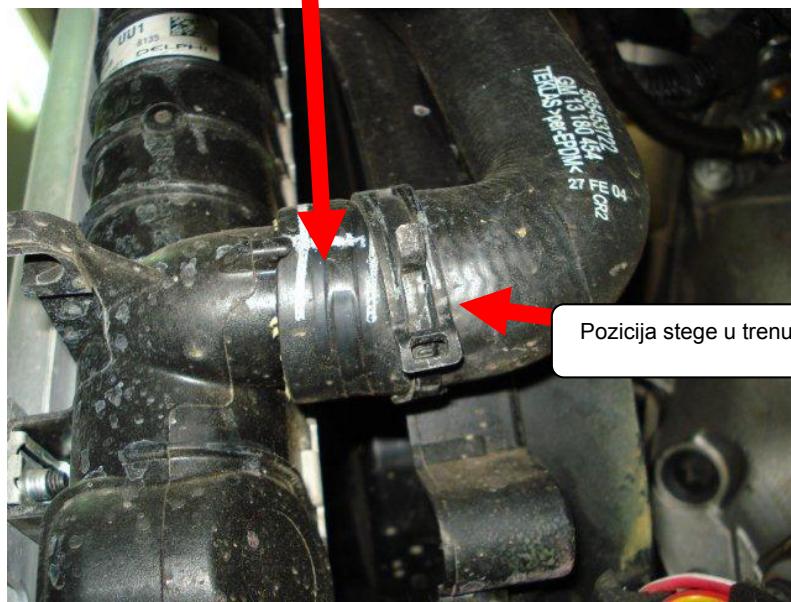
Tragovi pokazuju da se ranije stega nalazila u ovom položaju. Ovakvo stanje je prouzrokovalo sumlju da je naknadno postavljen oštećeni hladnjak na vozilu, da bi se kasnije analizom svih oštećenja utvrdilo da se radi o fingiranoj saobraćajnoj nezgodi.

Slika 8. Tragovi pomeranja stege

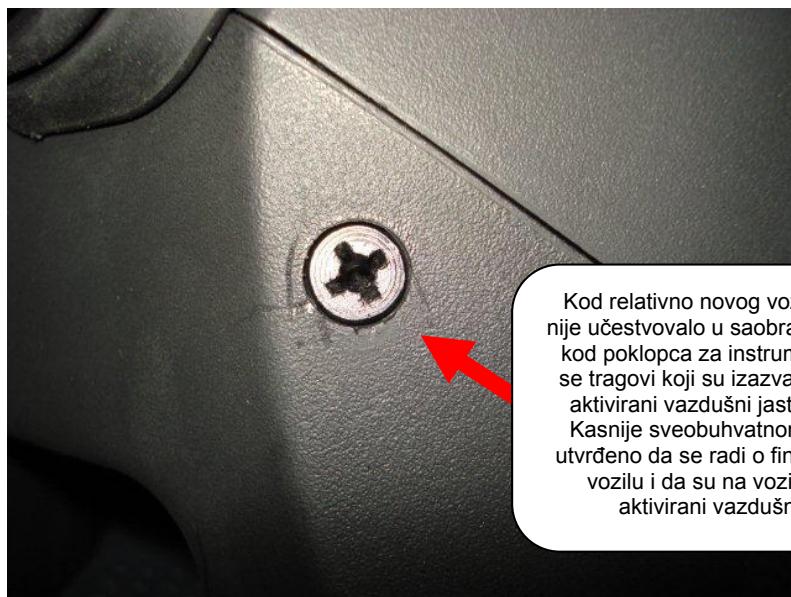
Slika 9. Tragovi na šrafovima

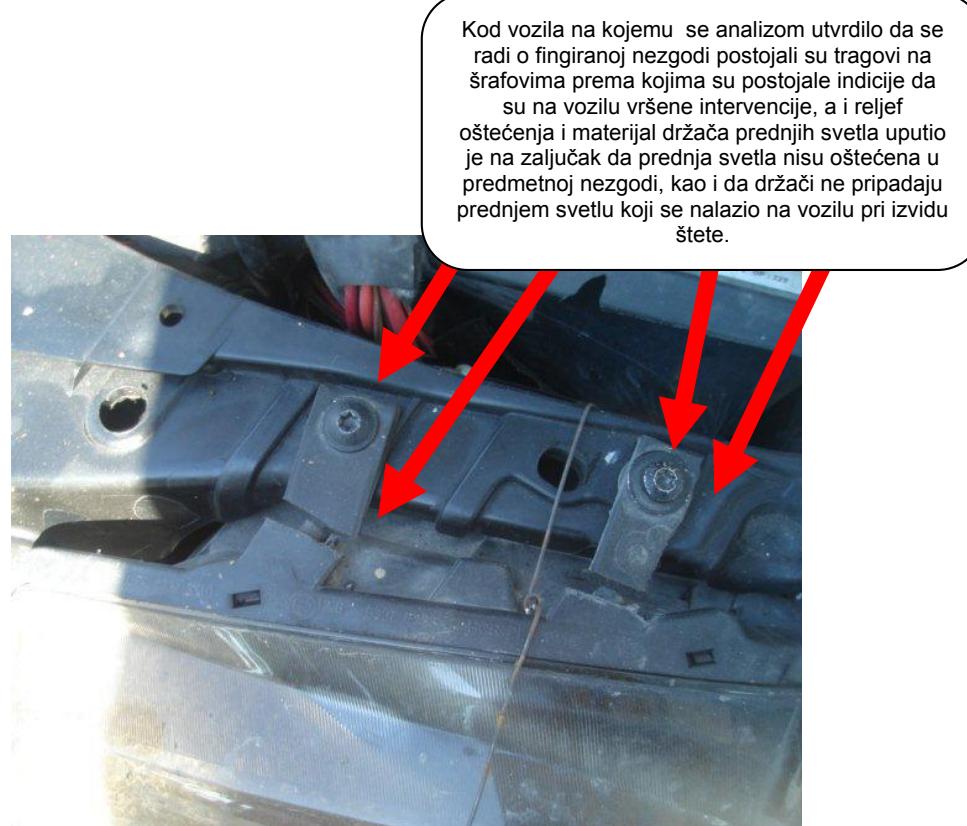
Slika 10. Tragovi na šrafovima, materijalu i reljef oštećenja

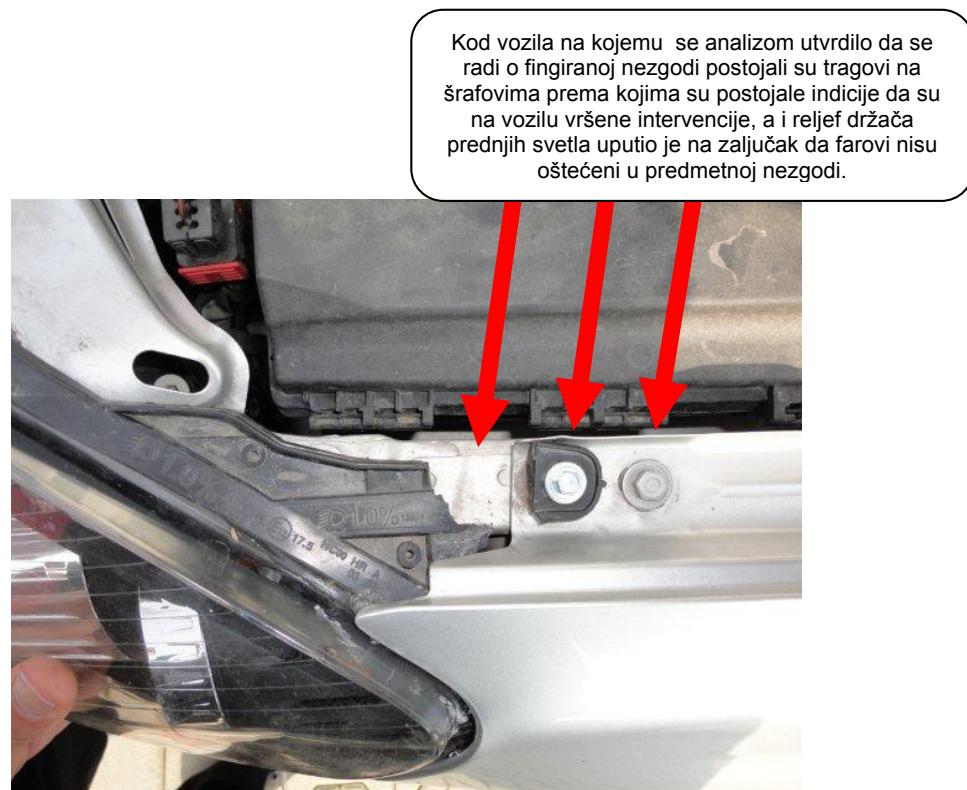
Slika 11. Tragovi na šrafovima, materijalu i reljef oštećenja

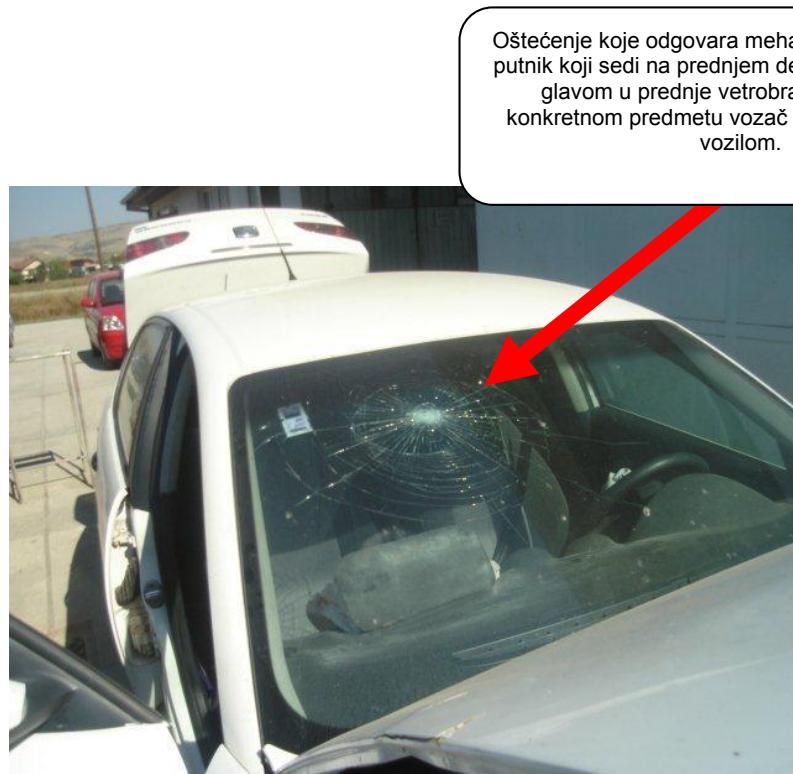
Prilikom konstatiranju oštećenja na vozilu uvek treba pažljivo obraditi oštećenja. Na sledećoj fotografiji je prikazano vozilo u kojemu u prijavi štete i prema zapisniku o uviđaju vozač je u vozilu bio sam. Na fotografiji se vidi da postoji oštećenje prednjeg vetrobranskog stakla koje odgovara mehanizmu oštećenja kada putnik koji sedi na prednjem desnom sedištu udari glavom u prednje staklo. Detaljnrom analizom svih ostalih oštećenja utvrđeno je da se radi o fingiranoj nezgodi i da oštećenja na vozilu nisu mogla nastati na način na kojima su prikazani pri izvidu vozila.

Slika 12. Oštećenje prednjeg vetrobranskog stakla

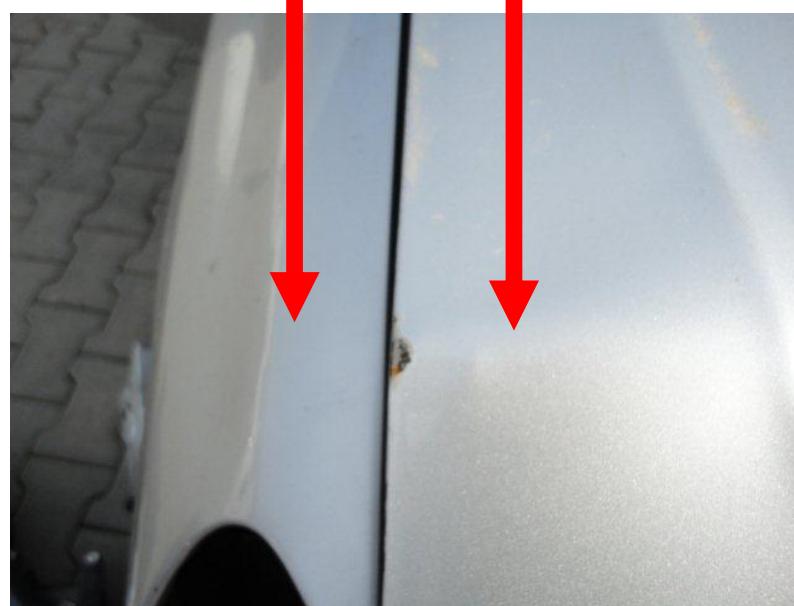
Razlika u sjaju, boji, nijansi,... delova može biti indikator da su na vozilu montirani oštećeni delovi i da se radi o fingiranoj saobraćajnoj nezgodi.

Slika 13. Razlika u sjaju, nijansi boje kod prednjeg desnog blatobrana i haube

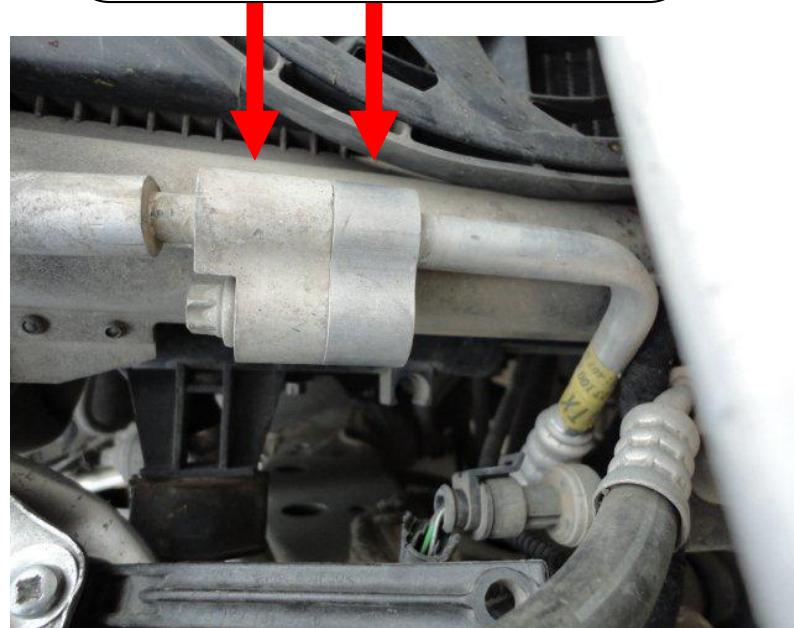
Razlika u strukturi materijala na spojevima može biti indikator da su na vozilu naknadno montirani oštećeni delovi. U konkretnom primeru spoj instalacije od klima uređaja prouzrokovao je sumlju da je na vozilu naknadno montiran kondenzator klima uređaja, a kasnije kod detaljne analize svih oštećenja utvrđeno je da se radi o fingiranoj saobraćajnoj nezgodi.

Slika 14. Razlika u strukturi materijala na spojevima

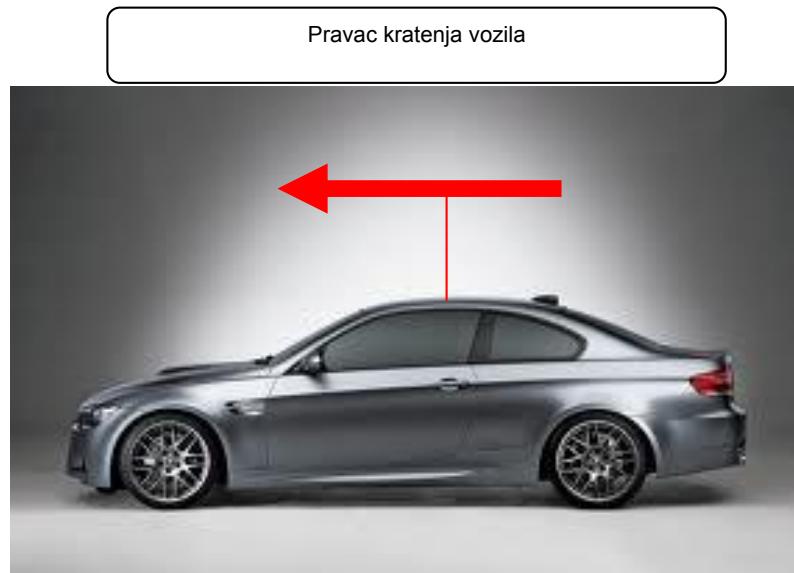
Oznaka rotacije pneumatika ili postojanje različitih pneumatika na vozilu može isto tako predstavljati indikator da se radi o fingiranih oštećenja. To ne mora uvek biti slučaj ali naše iskustvo je pokazalo da u nekoliko slučajeva kod fingiranih šteta na vozilu su bili montirani različiti pneumatici ili pneumatici sa obrnutim smerom kretanja i to kod relativno novih vozila gde logično bi bilo da su još u upotrebi fabrički pneumatici koji ne mogu biti montirani na takav način.

Slika 15. Pravac kretanja vozila

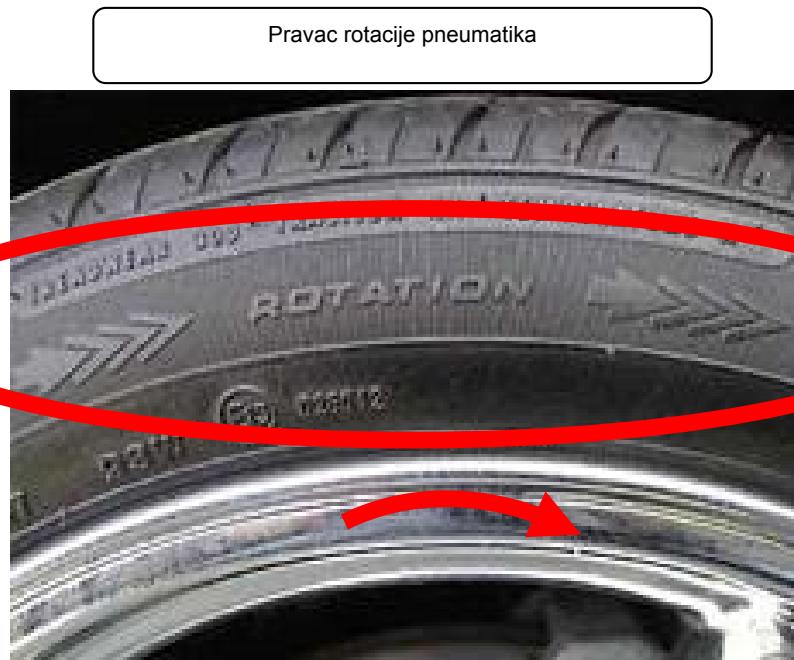
Slika 16. Pravac rotacije pneumatika

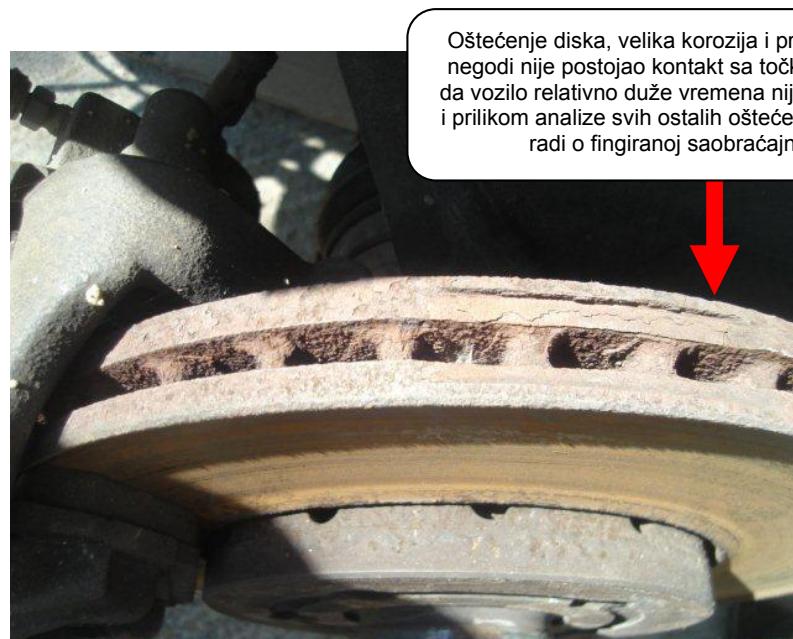
U ovom primeru postoji situacija gde na vozilu na kojemu ne postoji udarac u točak vide se nelogična oštećenja na prednjem levom disku. U ovom slučaju na disku se vidi velika korozija i nečistoća koja upućuje na zaključak da vozilo u relativno dužem vremenskom periodu pre prijavljene nezgode je bilo izvan upotrebe. Isto tako utvrđeno je da u situaciji gde ne postaju kontakt sa točkom i ne postoje oštećenja na ostalim delovima podvozja (amortizer, spona, stabilizator,...) postoji situacija gde je poluosovina izašla iz svog ležišta. Ovakvo stanje i oštećenja diska i poluosovine bile su indikator za detaljnu analizu iz kog se utvrdilo da se radi o fingiranoj saobraćajnoj nezgodi.

Slika 17. Disk sa velikom korozijom i prljavštinom.

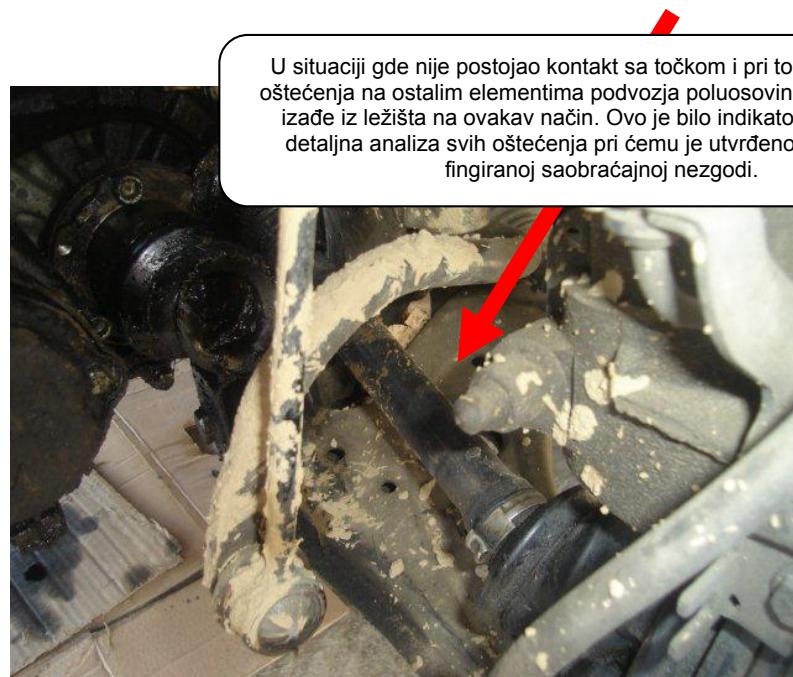
Slika 18. Izvađena poluosovina iz svog ležišta.

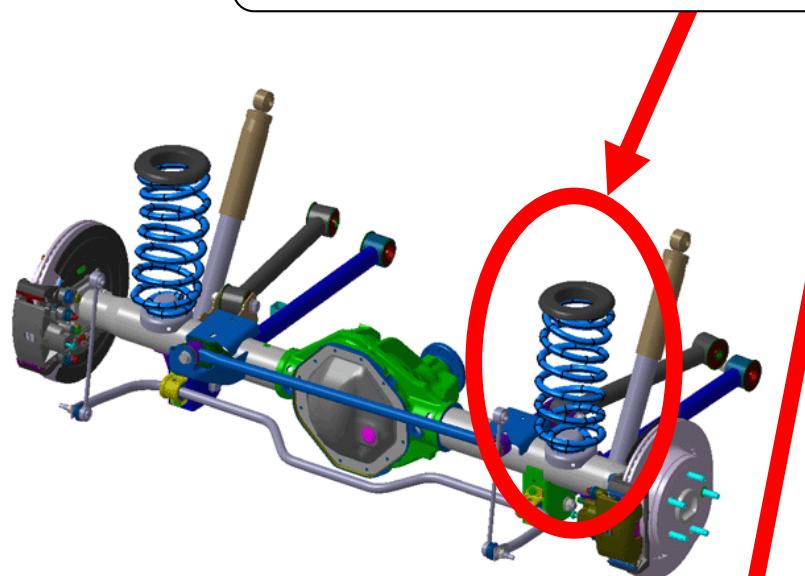
U ovom primeru prikazan je način na koji obično fingira oštećenje-deformacija cele karoserije vozila. To se obično radi na način što se ispusti vazduh sa nekih pneumatika, skine jedna zadnja opruga vešanja vozila tako što vozilo nalegne na jednu stranu i pri tome se razlabave šrafovi na vratima i poremete zazor, neka vrata se ručno deformira,... tako što ne mogu da se pravilno zatvore i stanu u svoje ležište. Na taj način se dobije utisak da je na karoseriji nastalo ozbiljno oštećenje/deformiranje i pomeranje lima na celom vozilu.

Ispuštanjem vazduha iz pneumatika, skidanjem opruga iz sistema vešanja vozila, poremećajem zazora vrata i sl. dobija se utisak da su na vozilu nastala ozbiljna oštećenja – deformiranje karoserije

Slika 19. Vešanje vozila

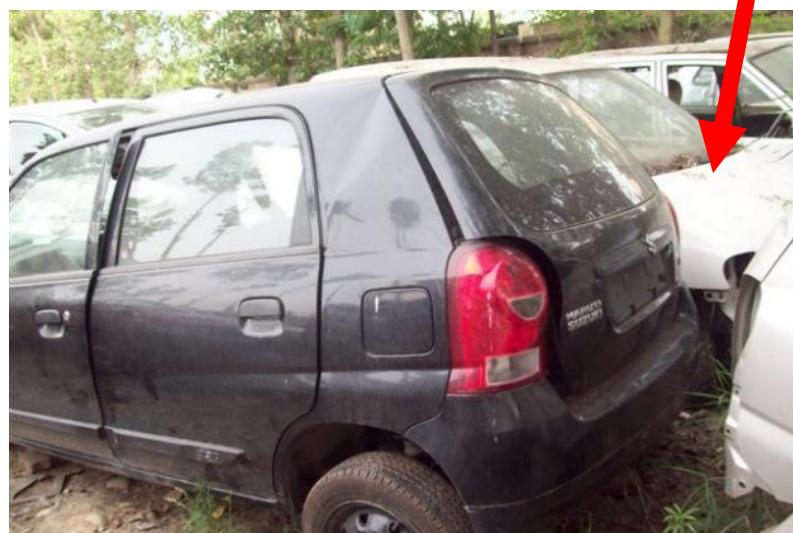
Slika 20. Poremećaj zazora kod svih vrata vozila

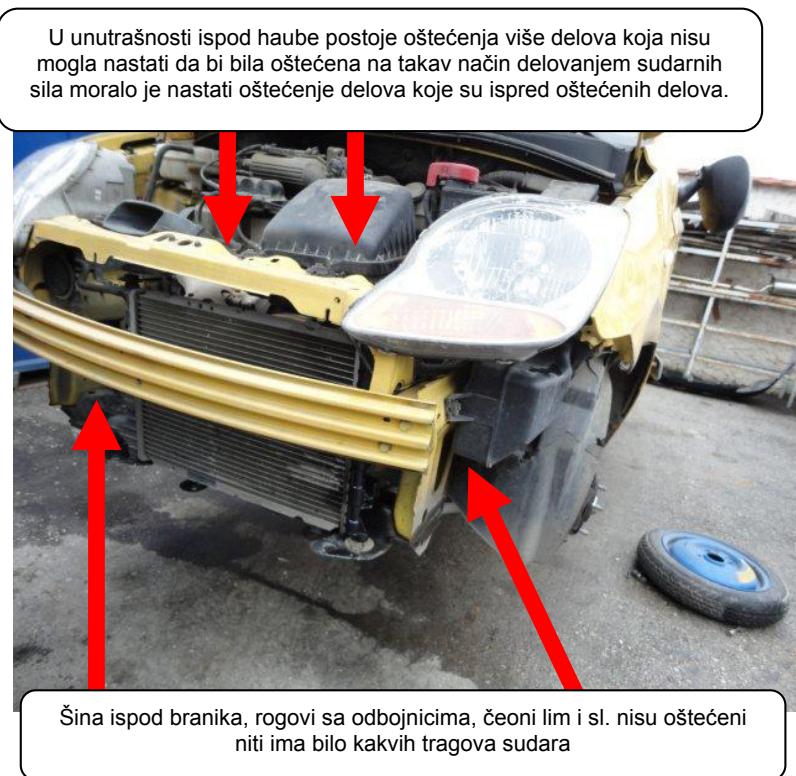
Često se kod oštećenja vozila najde na situaciju gde su fizički oštećeni delovi u unutrašnosti vozila, a da pri tome nisu fizički oštećeni spoljašni delovi. Kod ovog primera vidi se da šina ispod branika, „rogovi“ sa odbojnicima, čeoni lim i sl. nisu oštećeni (vozilo je navodno učestvovalo u sudaru sa vozilom BMW). Kod ovih delova ne postoje bilo kakvi tragovi sudara, a u unutrašnosti vozila ispod prednje haube konstatirana su oštećenja kod više delova. Deteljnijom analizom je utvrđeno da se saobraćajna nezgoda nije dogodila na način na koji je opisano u zapisniku o uviđaju.

Slika 21. Oštećenja u unutrašnosti vozila koja nisu mogla nastati

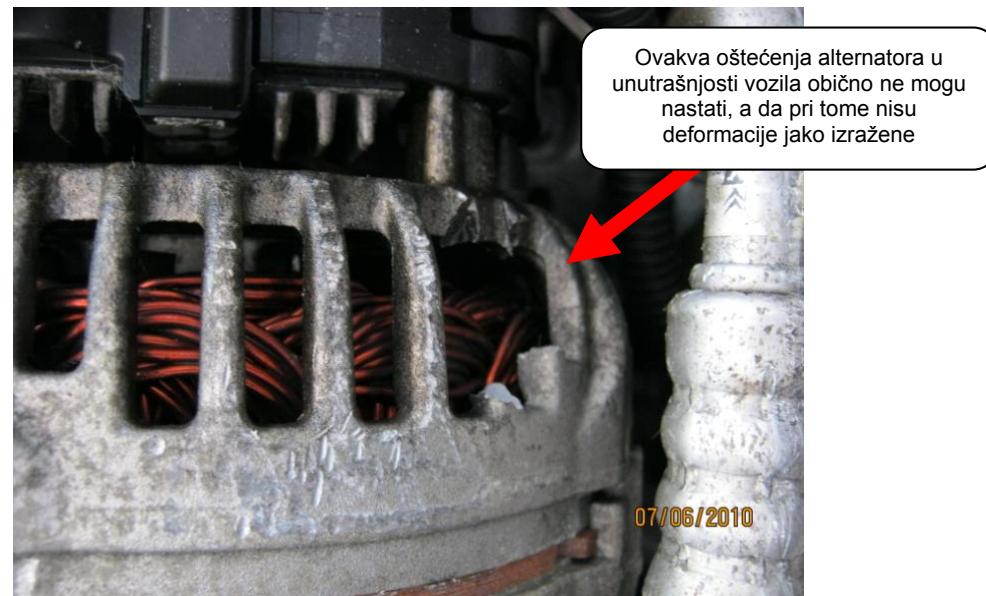
Slika 22. Oštećenja u unutrašnosti vozila koja nisu mogla nastati (alternator)

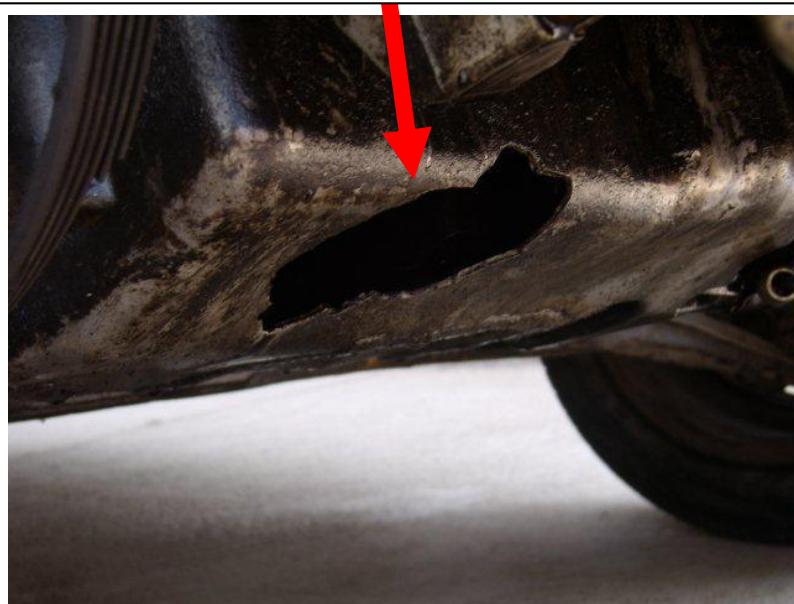
Utvrđeno je da vozilo kretajući se po trektoriji neposredno pre i u momentu sudara nije imalo nikakvu prepreku, a čak i da je postojala prepreka u koju bi vozilo udarilo donjim delom verovatnost nastanka ovakvog oštećenja je vrlo mala, gotovo nemoguća jer pri tome nisu nastala oštećenja na traverzni, kao i ostalim delovima u donjem delu vozila.

Slika 23. Oštećenje na karteru

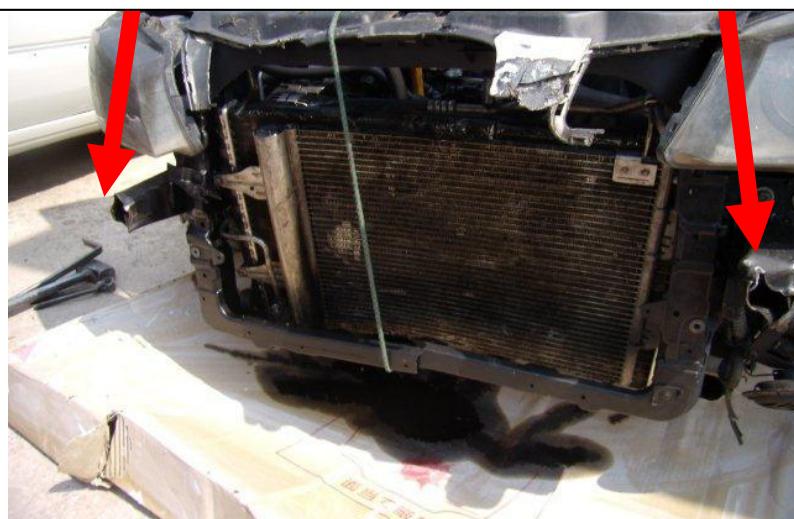
Ne postoji deformacija na vozilu, a šina je otkinuta sa prednjih odbojnika. Analizom nezgode i ostalih oštećenja utvrđeno je da se radi o fingiranoj nezgodi, a ovakvo oštećenje gotovo je nemoguće nastati u saobraćajnoj nezgodi.

Slika 24. Oštećenje šine

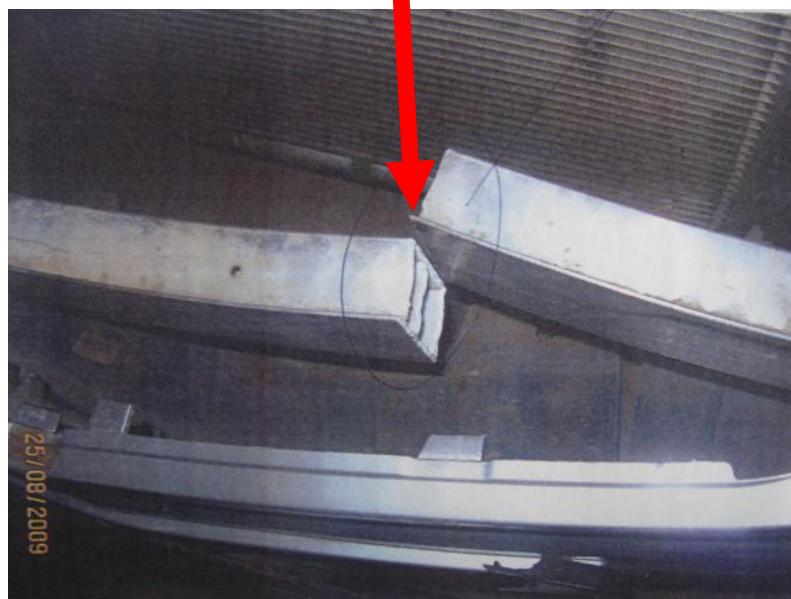
Prednja registrska tablica i prednji branik vozila su neoštećeni (radi se o čeono-ugaonim sudarom). Šina ispod prednjeg branika ne može se oštetiti na ovakav način prilikom saobraćajne nezgode. Analizom svih ostalih oštećenja utvrđeno je da se radi o fingiranog saobraćajnoj nezgodi.

Slika 25. Oštećenje šine

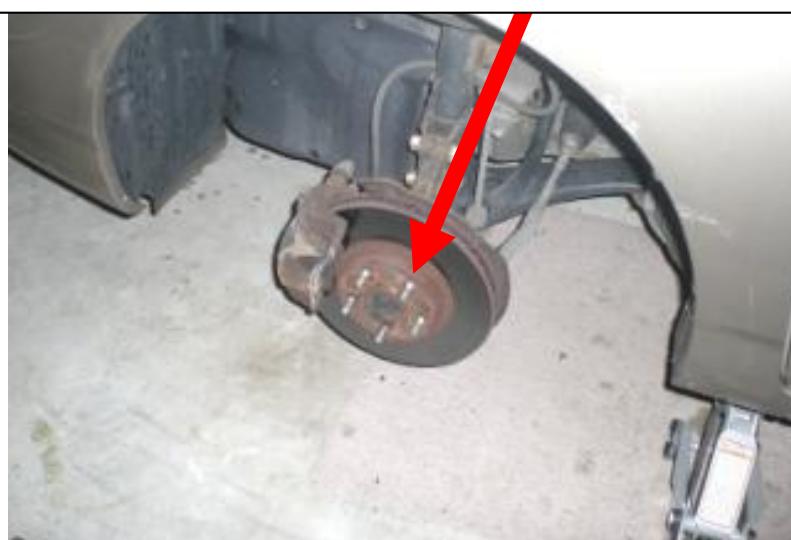
Kako bi se prikazalo da postoji navodna deformacija točka u praksi kod šrafova u unutrašnjosti iza bandaža se stave šajbne i potom se šrafovi zašrafe tako da se spolja šajbne ne mogu videti. Kada se vozilo postavi na dizalicu i rukom zavrći točak se rotira u tako zvanu „8“ trajektoriju. To proizvodi percepciju da postoji deformitet na točku. U ovakvim slučajevima potrebno je izvaditi točak, proveriti da li postoje šajbne u unutrašnjosti, i ponovo postaviti i pravilno zašrafiti šrafove kako bi se moglo proveriti da li okretanje točka je pravilno.

Postavljanje šajbni dovešće do nepravilnu rotaciju točka u tako zvanu „8“ trajektoriju i proizvesti percepciju da postoji deformitet na točku

Slika 26. Stavljanje šajbne ispod bandaža vozila

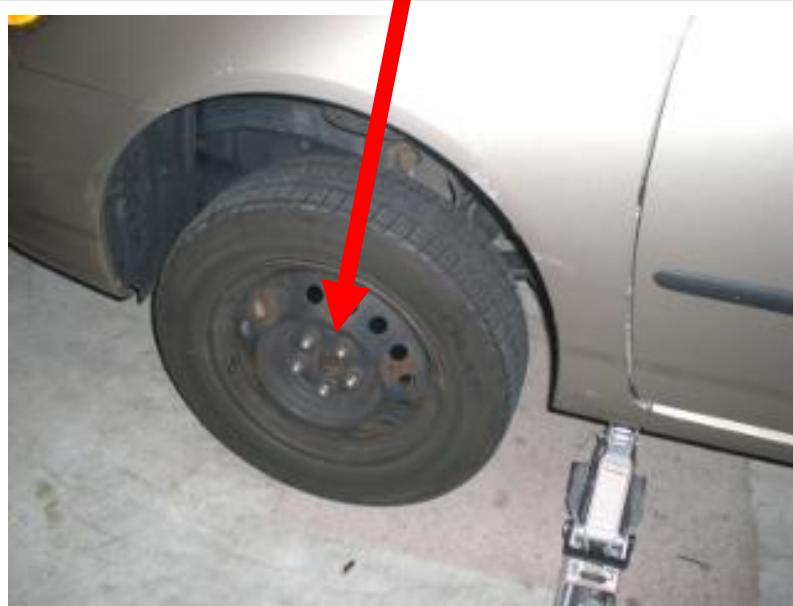
Slika 27. Ponovno postavljenje i kontrola točka

Točak se treba izvaditi, proveriti postojanje šajbni i ponovo pravilno postaviti i zašrafiti kako bi se izvršila provera dali rotacija točka je pravilna
