# UTICAJ GREŠAKA PRILIKOM UVIĐAJA SAOBRACAJNIH NEZGODA NA NALAZ I MIŠLJENJE VEŠTAKA

## ERROR INFLUENCE DURING THE INVESTIGATION OF TRAFFIC ACCIDENTS ON FINDINGS AND OPINIONS

Milan Tešić<sup>1</sup>

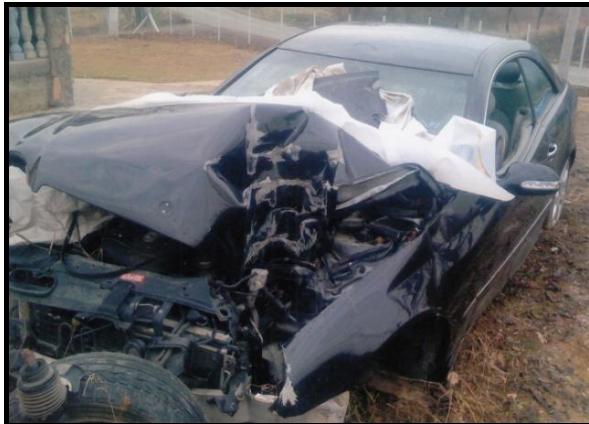
*„Na osnovu detaljne i uporedne analize materijalnih elemenata iz Spisa, a posebno fotografija Fotodokumentacije, nalazimo da je MERCEDES oštećen po čeonom delu, tako što se karakteristično oštećenje nastalo udarom u vertikalnu prepreku, delovanjem deformacionih sila koje su imale smer ka zadnjem desnom delu MERCEDES-a, nalazi u prednjem levom delu (slika br. 1). Prednji branik, maska, levi točak i oba fara odvojena su od ležišta, poklopac motornog prostora i levi blatobran su višestruko deformisani i presavijeni (slika br. 2).“*

Slika br.1. Izgled oštećenja nastalom usled udara u nepokretnu prepreku

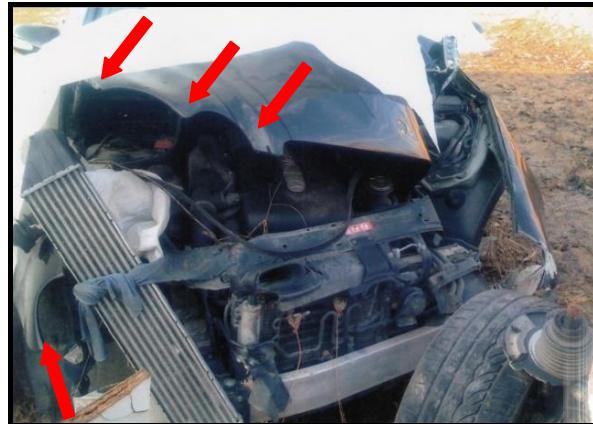
Slika br.2. Izgled oštećenja prednjeg branika poklopca motornog prostora nastalom usled delovanja sile manjeg intenziteta

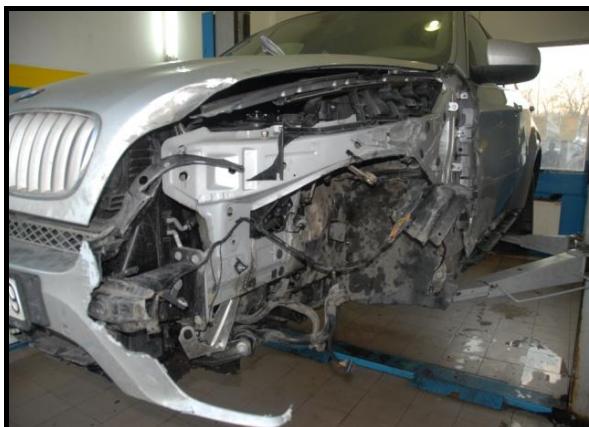
*„Uzimajući u obzir detaljnu analizu materijalnih elemenata iz Spisa, a posebno fotografija Fotodokumentacije, nalazimo da je BMW oštećen po prednjem levom blatobranu, tako što je prednji levi točak "otkinut" i nedostaje (slika br. 3).“*

Slika br.3. Oštećenja BMW-a

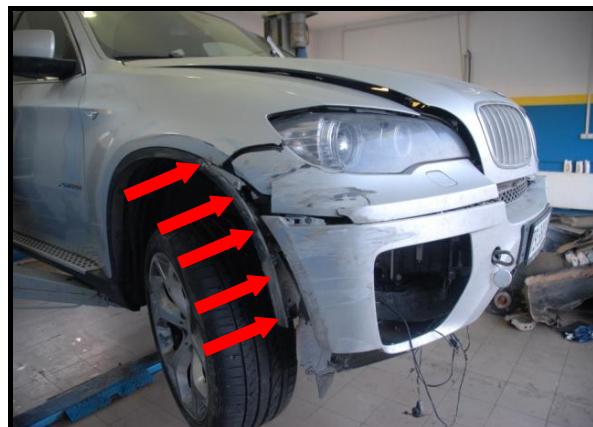
Slika br.4. Tragovi grebanja, brisotine i deformacije na prednjem delu BMW-a

*„Tragovi grebanja, brisotine i deformacije se nalaze na prednjem čošku BMW-a (slika br. 4), a desno svetlo za maglu je otpalo sa vozila. Ostala oštećenja MERCEDES-a i BMW-a su vidljiva na fotografijama fotodokumentacije pa ovde neće biti ponovo i detaljno opisivana.*

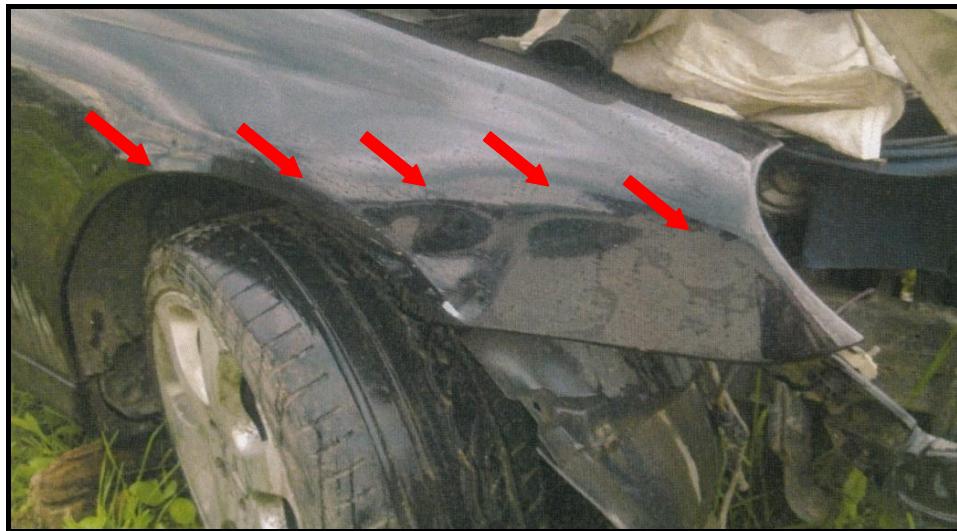
*Detaljnom i uporednom analizom oštećenja MERCEDES-a i BMW-a saobraćajno tehničkim veštačenjem se NE MOŽE POTVRDITI da je došlo do sudara između MERCEDES-a i BMW-a, a kako to navode vozač MERCEDES-a i vozač BMW-a.*

*Naime, ako bi došlo do sudara prednjeg desnog dela MERCEDES-a sa prednjim levim točkom BMW-a, tako da prednji levi točak BMW-a bude "otkinut", tada bi i na prednjem desnom delu MERCEDES-a morala nastati oštećenja približno istog intenziteta (slika br. 5), a što ovde nije bio slučaj jer u prednjem desnom delu MERCEDES-a nema intenzivnih oštećenja.“*

Slika br. 5. Oštećenje desnog prednjeg blatobrana, vozila marke MERCEDES

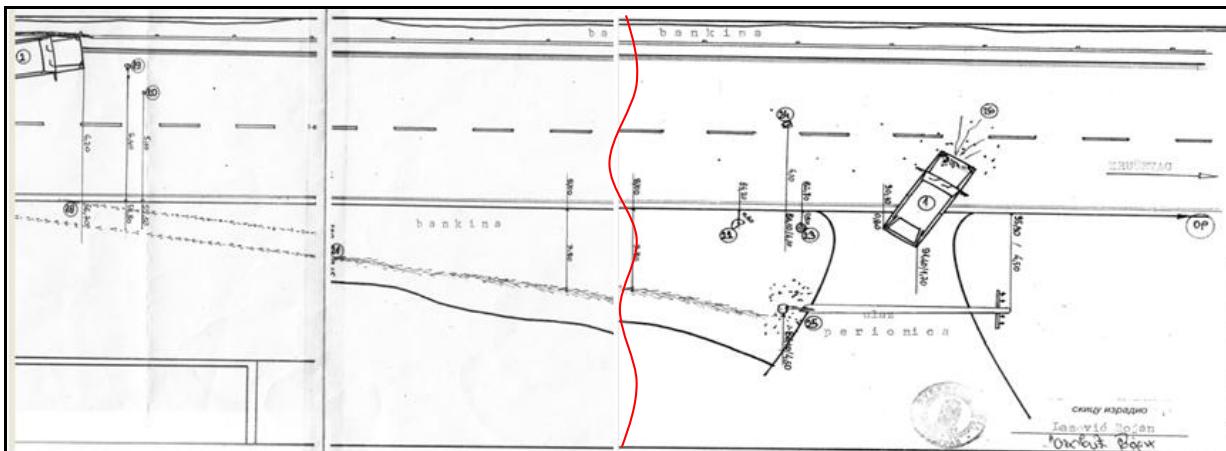
Slika 6. Deo skice lica mesta

*„Početak traga kretanja desnih točkova (pozicija broj 17 na Skici lica mesta (slika br.6)) nalazi se na betonskom platou i to na 52,4 m posle OT i na 0,6 m ulevo od OP, a početak traga kretanja levih točkova (pozicija broj 18 na Skici lica mesta) na betonskom platou i to na 56,7 m posle OT (Vidi Skicu lica mesta). DETALJNOM ANALIZOM FOTOGRAFIJA FOTODOKUMENTACIJE NALAZIMO DA PRETHODNO OPISANI TRAGOVI NE MOGU PREDSTAVLJATI TRAGOVE KRETANJA, jer bi u tom slučaju morao biti uočljiv dezen – "šara" gazećeg sloja pneumatika, a što ovde nije bio slučaj (slika br. 6).“*

*„...tragovi zavedeni pod brojem 17, 18 i 19 su nerealni i neodgovaraju konfiguraciji terena jer bi po merama iz Skice lica mesta tragovi kočenja vodili preko kanala što bi dovelo do promene putanje vozila i najverovatnije ne bi došlo do kontakta sa betonskim nosačem dalekovoda...“*

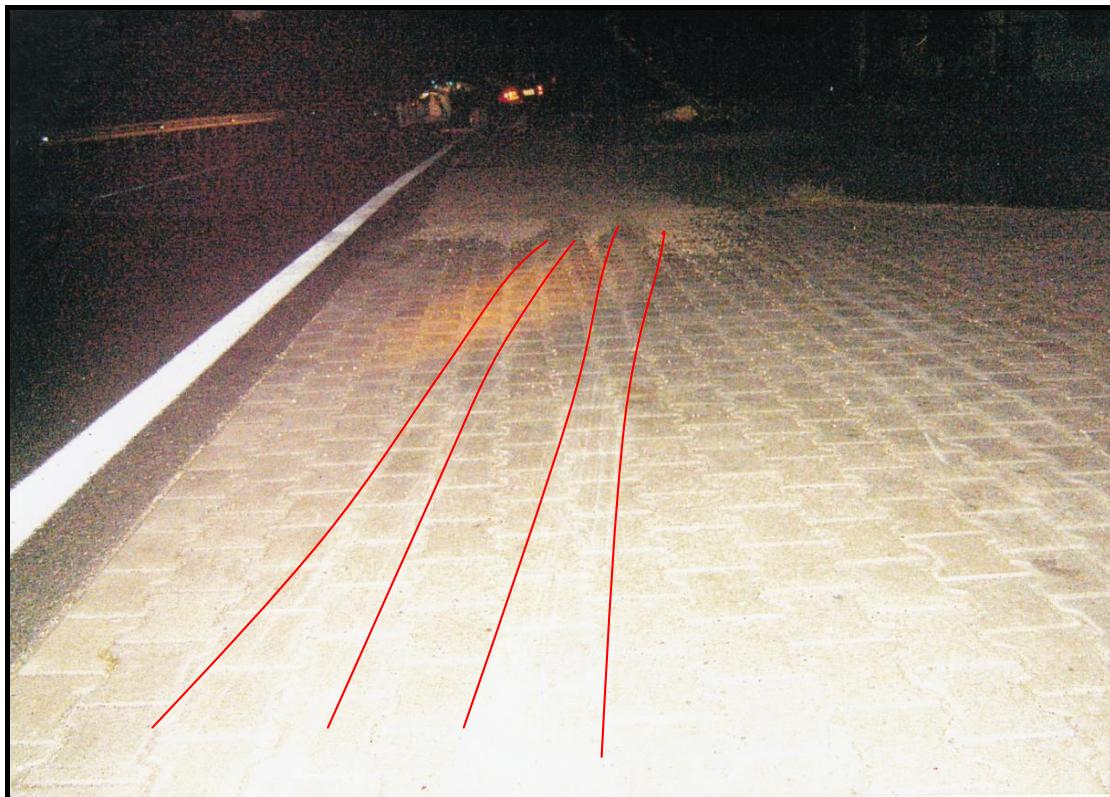
Vizuelnim prikazom je uočljiva greška koju je načinila uviđajna ekipa po pitanju fiksiranja linijskih tragova na licu mesta saobraćajne nezgode. Naime, tragovi na slici 7, predstavljaju tragove grebanja pojedinih delova vozila. Drugi dokaz, koji govori o grešci uviđajne ekipe jeste deo iz Zapisnika o trasološkom veštačenju u kojem je navedeno sledeće:

Iz prethodnog se jasno vidi, da uviđajna ekipa na licu mesta navedene nezgode nije na pravilan način fiksirala linijske tragove grebanja. Na taj način je onemogućeno, precizno utvrđivanje mesta sudara ova dva vozila (ukoliko je do toga došlo).

Slika br.7. Tragovi grebanja

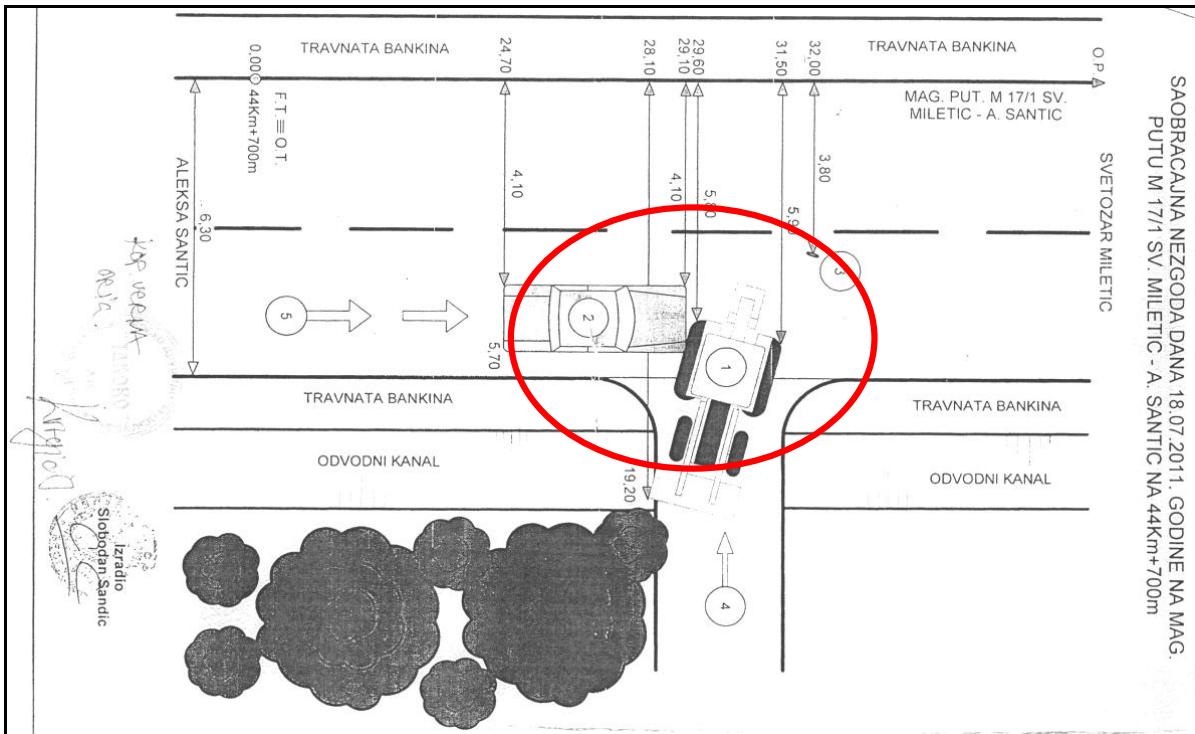
Slika br.8. Situacioni plan koji je sačinila uviđajna ekipa

U Zapisniku o uviđaju saobraćajne nezgode i Skice lica mesta ove saobraćajne nezgode **nalaze se neslaganja** i to u vidu fiksiranja zaustavnog položaja KRAMER-a. Naime, na Skici lica mesta je ucrtano da je KRAMER svojim prednjim desnim delom zatečen udaljen od FT za 28,1 m, dok je u Zapisniku o uviđaju saobraćajne nezgode navedeno: "...prednjim desnim delom podužno na 29,10 m...".

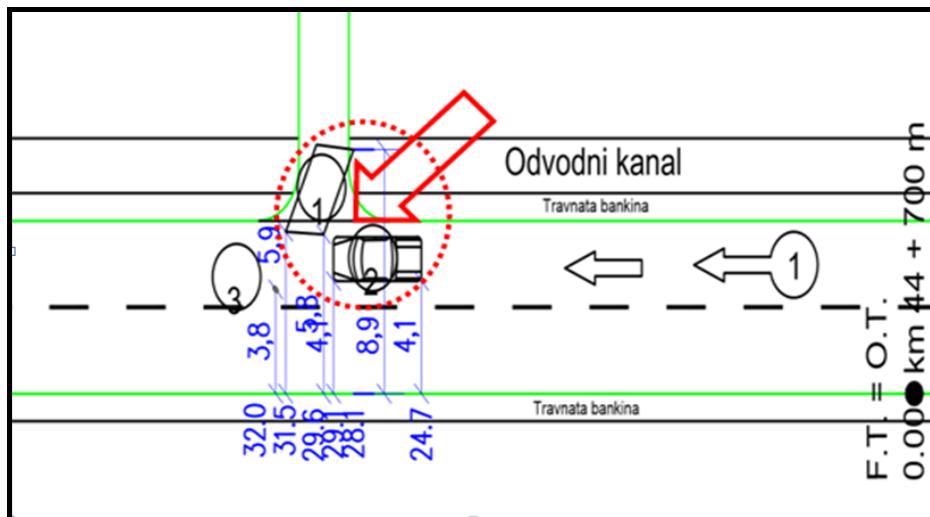
Na osnovu detaljne i uporedne analize podataka iz Zapisnika o uviđaju i Skice lica mesta, lako je uočiti da položaj MERCEDES-a i KRAMER-a ucrtan u Skici lica mesta ne odgovara merama iz Zapisnika o uviđaju, odnosno merama upisanim u Skici lica mesta. Naime, crtanjem Situacionog plana lica mesta nezgode u razmeri (slika br. 9), a prema merama iz Zapisnika o uviđaju, odnosno merama upisanim u Skici lica mesta, **dolazi se do zaključka da na zaustavnim pozicijama ne bi došlo do preklapanja čeonog dela MERCEDES-a sa KRAMER-om.**

Slika br. 9. Situacioni plan u razmeri prema merama iz Zapisnika o uviđaju i Skice lica mesta.

*„Imajući prethodno u vidu, NE MOŽE SE NA OSNOVU UPOREDNE ANALIZE OŠTEĆENJA MERCEDES-A I KRAMER-A SA JEDNE I POZICIJA FIKSIRANIH ZAPISNIKOM O UVIĐAJU SA DRUGE STRANE, POTVRDITI DA JE DOŠLO DO SUDARA MERCEDES-A SA KRAMER-OM tako da u sudaru nastanu oštećenja poklopca motornog prostora i prednjeg levog blatobrana, jer prema zaustavnim pozicijama ne bi ni došlo do preklapanja čeonog dela MERCEDES-a sa KRAMER-om, pa čeoni deo MERCEDES-a, a posebno prednji levi blatobran ne bi mogli biti oštećeni.“*
