## АНАЛИЗА ВЕРОДОСТОЈНОСТИ НАСТАНКА САОБРАЋАЈНЕ НЕЗГОДЕ

### THE ORIGINALITY'S ANALYSIS OF THE TRAFFIC ACCIDENT OCCURRENCE

Борис Антић<sup>1</sup>; Милан М. Вујанић<sup>2</sup>; Александра Павловић<sup>3</sup>

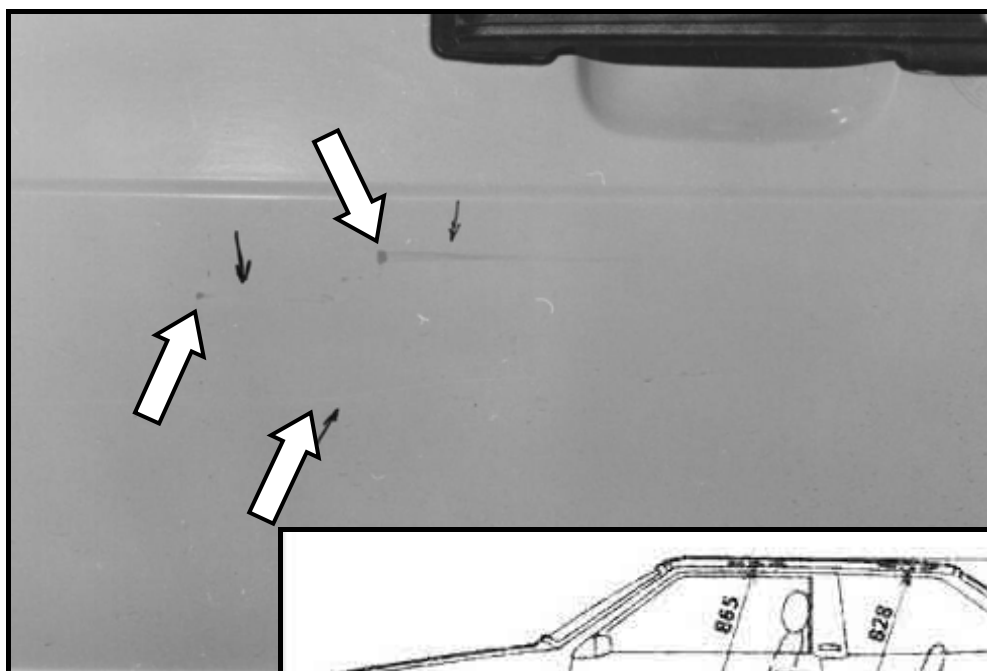
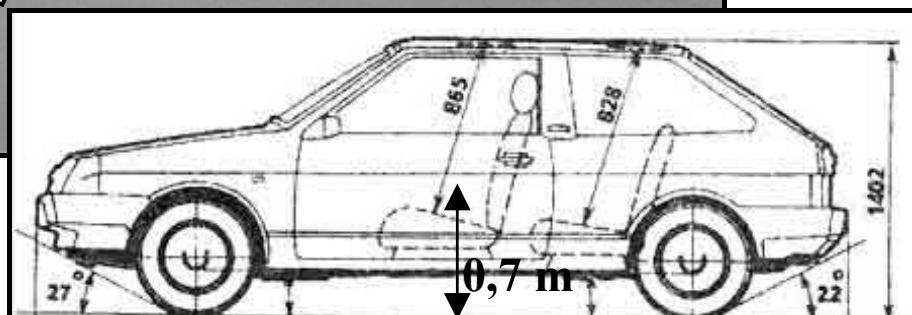
Анализа оштећења LADE показала је да LADA није оштећена, осим што се на левим вратима, на висини од приближно 0,7 m, налазе два трага гребања са траговима плаве боје (Види Слике бр. 2 и бр. 3).

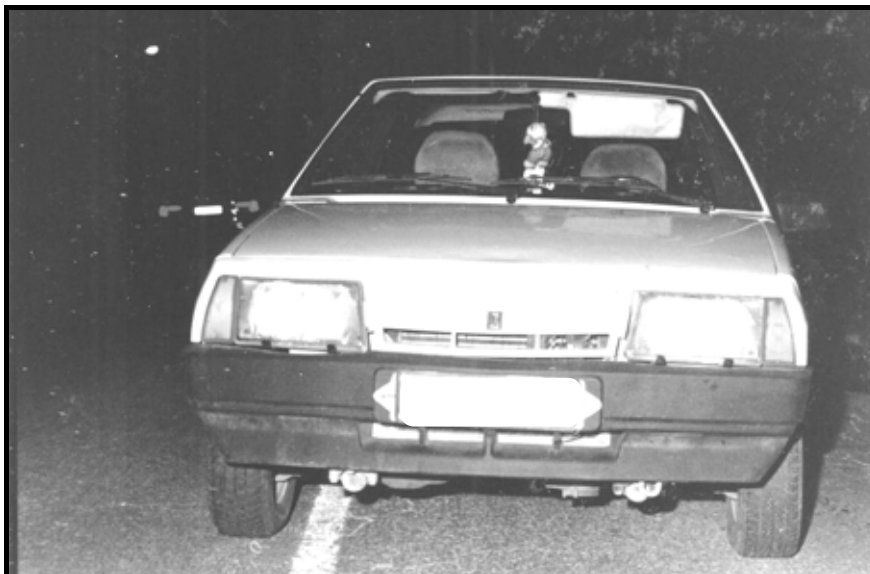
Слика бр. 6

Анализом фотографија Фотодокументације уочено да је седиште бицикла заокренуто улево, а управо заокренутост седишта бицикла настаје приликом судара возила са бициклистима услед дејства сударних сила, па се није могло искључити да је до заокренутости седишта бицикла приказаном на фотографијама Фотодокументације (Види слике бр. 4 и бр. 5) дошло као последица судара возила са погинулим у време вожње бициклом.

Упоредном анализом повреда погинулог и оштећења LADE, а имајући у виду и оштећења бицикла, закључак је био да повреде погинулог не одговарају оштећењима LADE. Наиме, погинули би, с обзиром на задобијене повреде, био изложен промени брзине од најмање 50 km/h, па би и на LADI морала да настану оштећења као последица судара, а што је супротно (не)оштећењу LADE, јер ни најистуренији делови LADE нису оштећени (Види Сliku бр. 6).

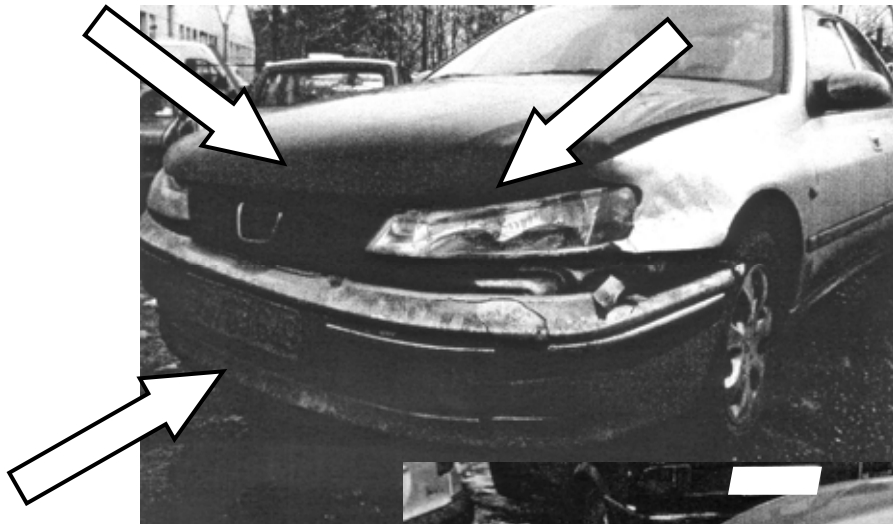
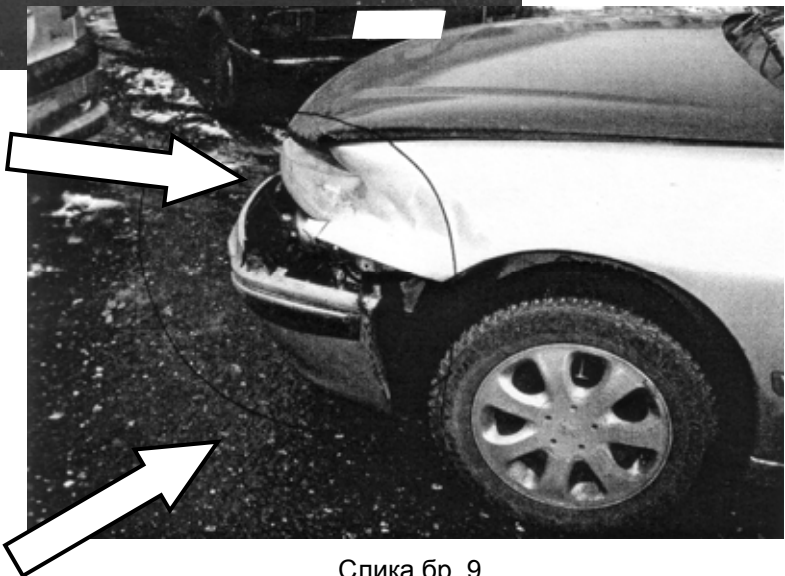
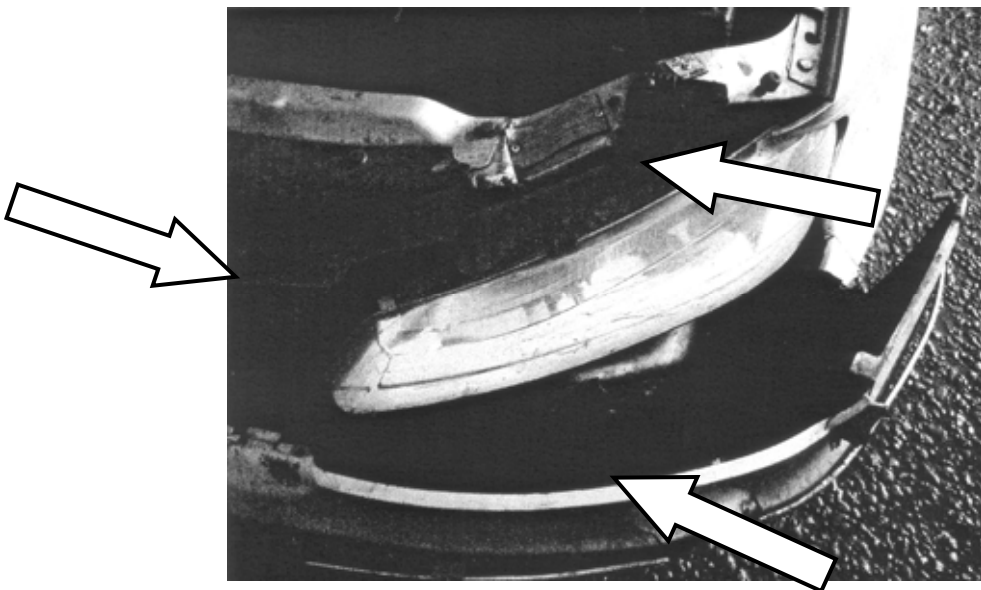
Са друге стране PEUGEOT је оштећен по предњем левом ћошку, тако што је предњи леви фар потиснут уназад, при чему стакло-пластика

фара није поломљена, а предњи део предњег левог блатобрана и предњи леви део поклопца моторног простора су потиснути уназад и ка десном боку PEUGEOT-а (Види Слике бр. 8, бр. 9 и бр. 10).

Пукотине су затечене на предњем левом ћошку браника PEUGEOT-а, при чему предњи леви ћошак браника PEUGEOT-а није потиснут уназад као што су предњи леви фар и предњи део предњег левог блатобрана. Имајући претходно наведено у виду, оштећења PEUGEOT-а ни су равномерна, посматрано по висини предњег дела, већ су интензивнија у горњем делу (изнад браника).

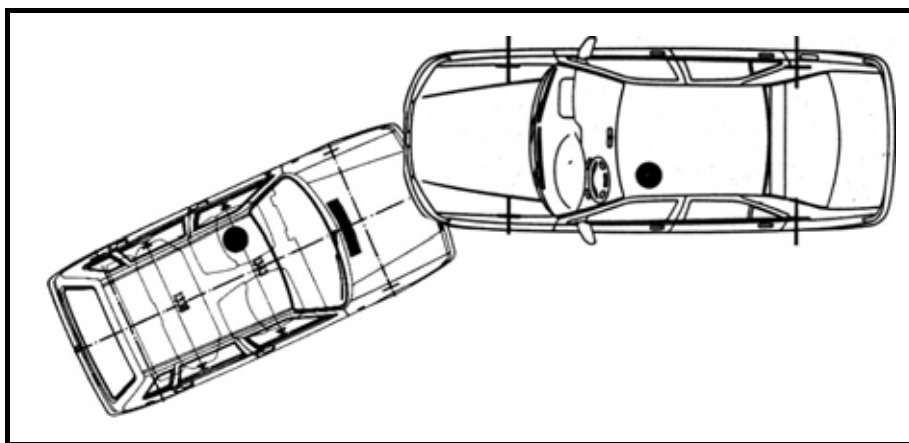
Слика бр. 11 – Схематски приказ сударног положаја

Упоредном анализом оштећења FIAT-а и оштећења PEUGEOT-а, Комисија ИСФ је нашла да би описаним оштећењима одговарао сударни положај приближно приказан на Слици бр. 11, а такође је приказан и однос висина чеоних делова FIAT-а и PEUGEOT-а на Слици бр. 12.

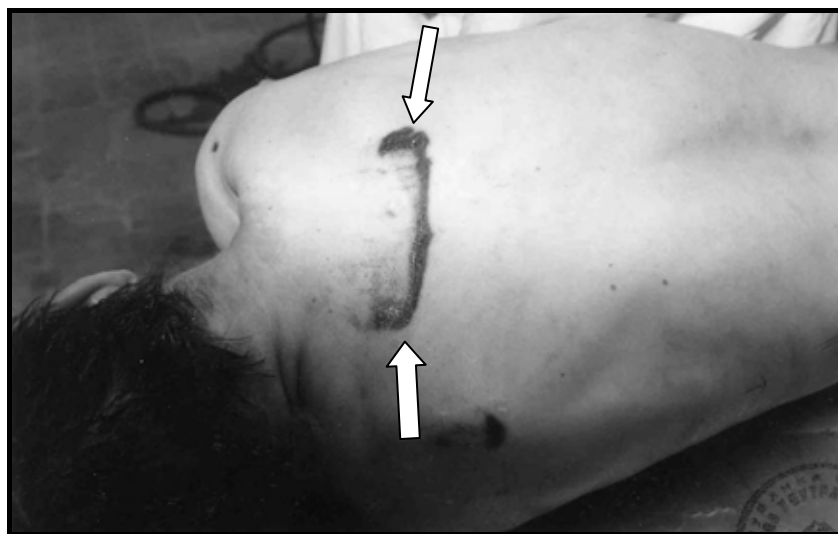
Слика бр. 15

1. С обзиром да су ивице повреде (лева, десна и доња) у облику латиничног слова "U", на леђима погинулог (Види Сliku бр. 15), јасно и равномерно изражене, то су леђа погинулог у тренутку удара механичког оруђа била управна на ивице механичког оруђа, односно леђа погинулог нису могла бити укошена у односу на ивице механичког оруђа.

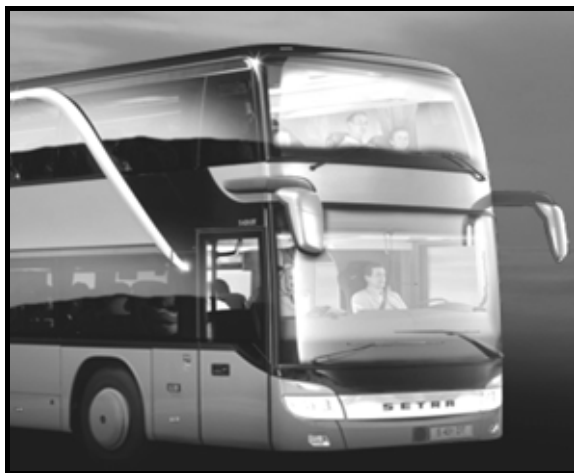
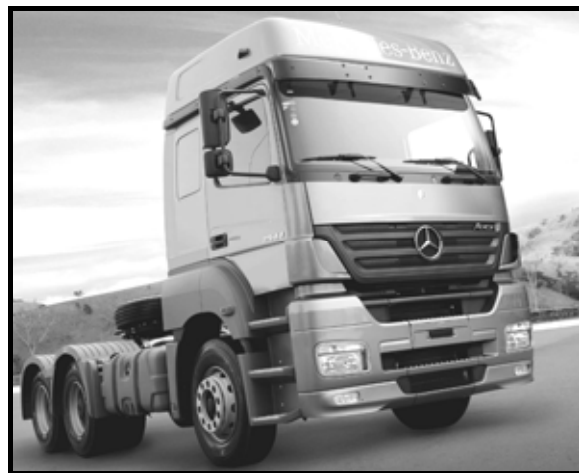
- Доња ивица повреде се налази на 143 cm од стопала, а спољашње огледало код путничких аутомобила на висини знатно мањој од 143 cm, док код тешких теретних возила и аутобуса (осим "doubledecker"-а) спољашње огледало налази на висини знатно већој од 143 cm (Види слике бр. 16 и бр. 17).

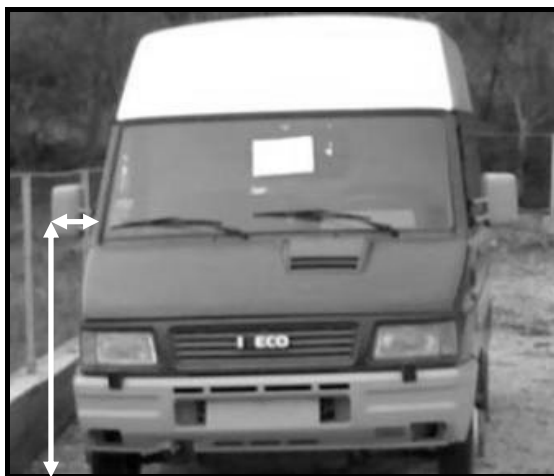
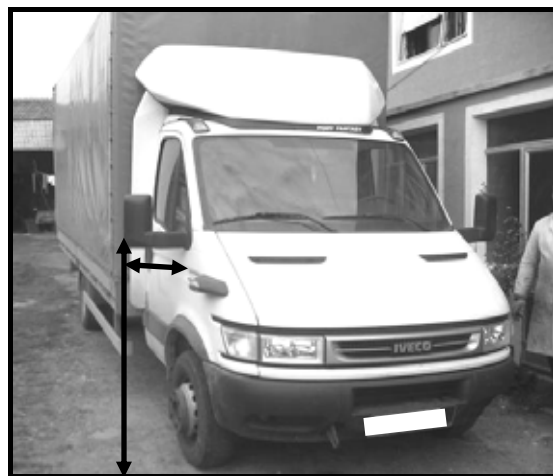
- Узимајући у обзир позицију ивица повреде и положај тела, тако да је тело леђима окренуто и приближно паралелно спољашњем огледалу, то ова повреда не би могла да настане спољашњег огледала које се налази на возилу, а да не дође до повреде рамена и бока погинулог због удаљености ивице спољашњег огледала на краћем растојању од ивица повреде у облику латиничног слова "U", од бокова леђа погинулог (Види Слике бр. 18 и бр. 19).

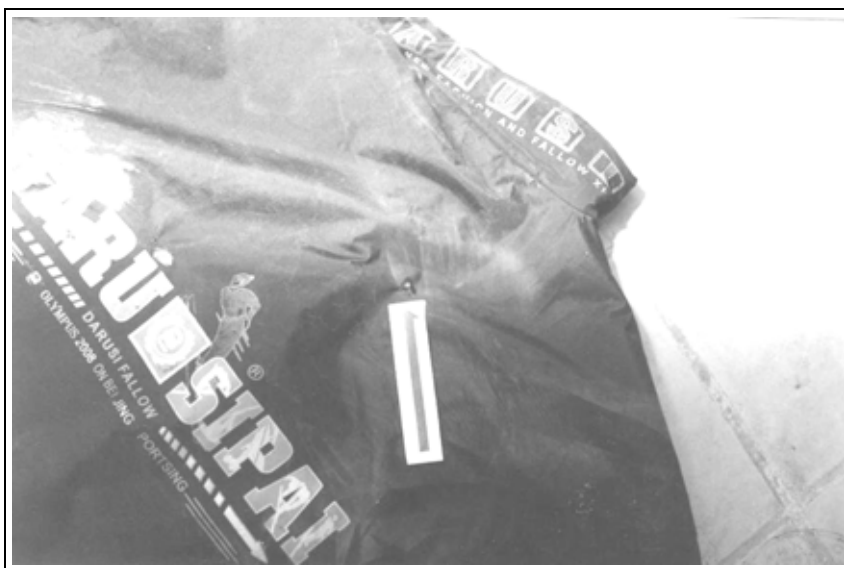
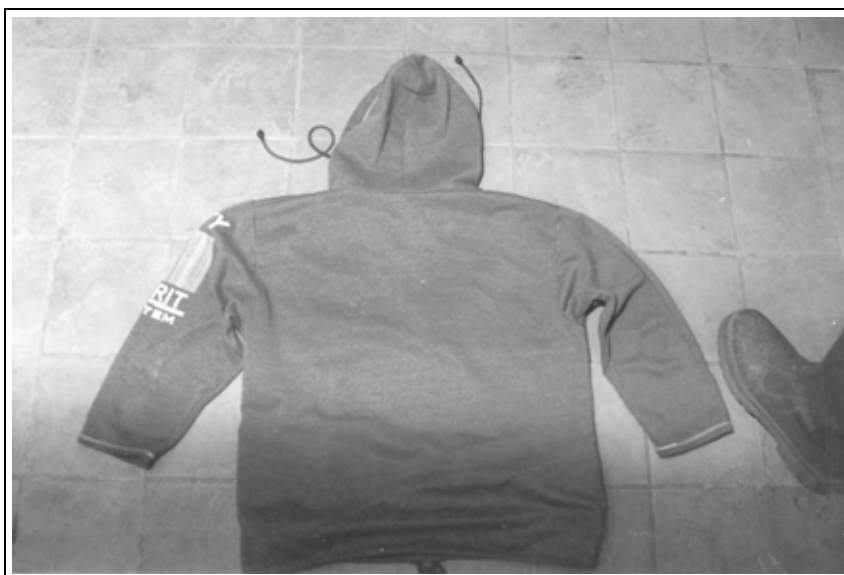
Са друге стране уколико би ова повреда настала од механичког оруђа које се налази на возилу, чији је профил у облику латиничног слова "U", тада би ивице тог механичког оруђа морале бити "оштре" па би и на одећи погинулог (јакни и дуксерици) морала да настану оштећења "цепање и усецање" сличног облика као и повреда, а што овде није био случај (Види Сlike бр. 20 и бр. 21).

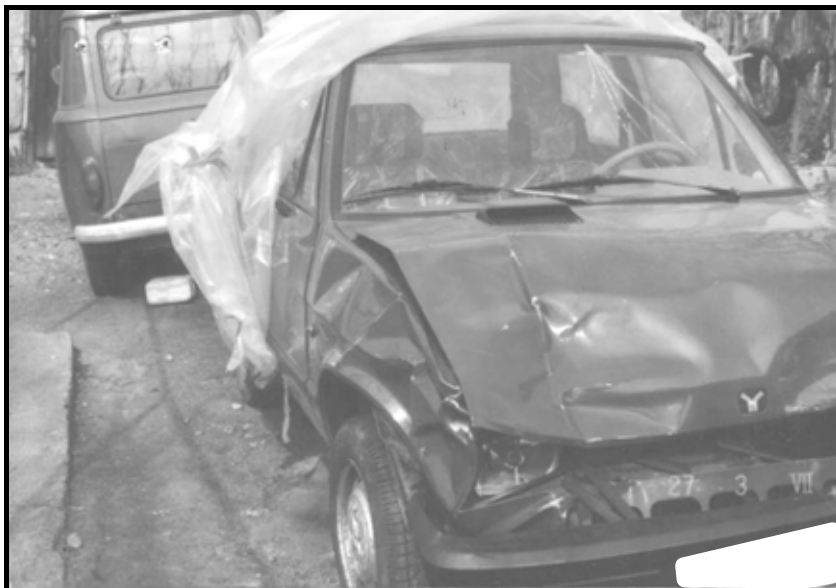
Слика бр. 30

Предњи браник је у десном делу ван лежишта, као и "спојлер" испод предњег браника, а десни показивач правца је поломљен. Предњи ветробран је разбијен на горњој ивици, приближно изнад позиције возача, а оштећења чеоног дела YUGA су на висини од 45 cm до 75 cm, при чему су на поклопцу мотора YUGA затечени трагови сиве боје.

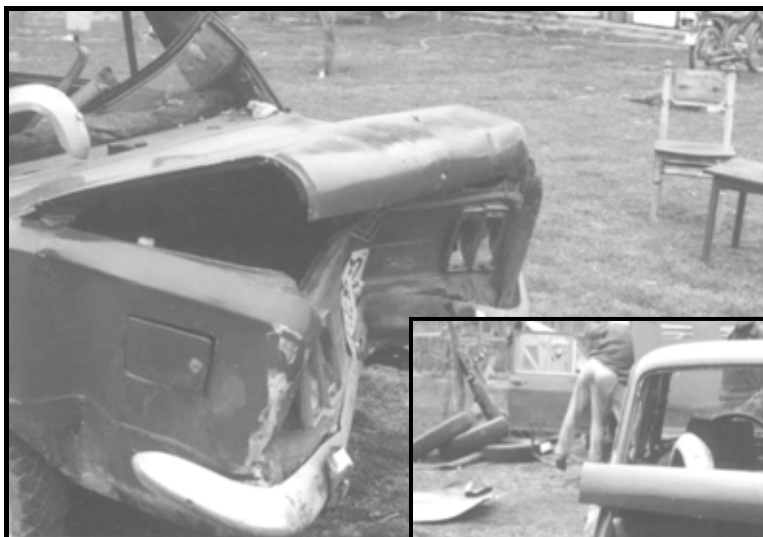
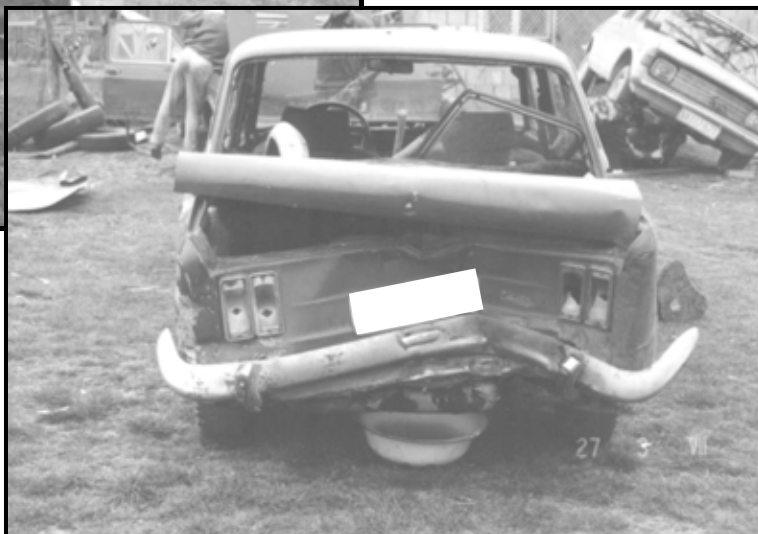
ZASTAVA је оштећена по задњем делу, са центром удара на око 1 m од левог бока, на висини од 45 cm до 60 cm, и то деловањем сила које су имале смер ка предњем левом ћошку ZASTAVE, тако да је задњи део ZASTAVE потиснут унапред и улево ка унутрашњости пртљажног простора.

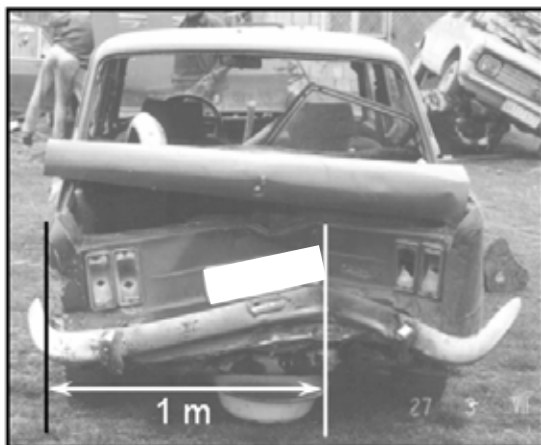
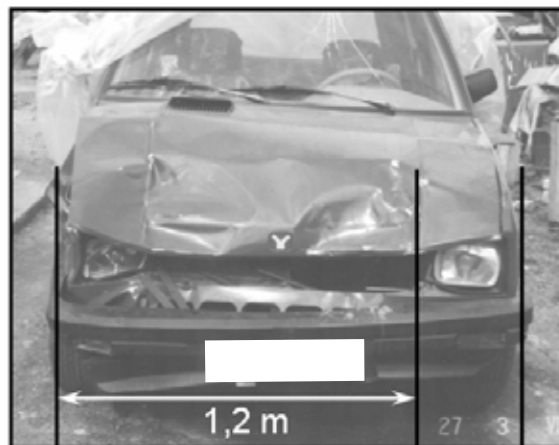
При судару предњег дела YUGA са задњим делом ZASTAVE, ширина преклапања, односно ширине YUGA и ZASTAVE захваћене оштећењима биле би приближно једнаке, а што овде није био случај јер је YUGO оштећен у ширини од око 1,2 m, а ZASTAVA у ширини од око 1 m (Види Слике бр. 33 и 34).

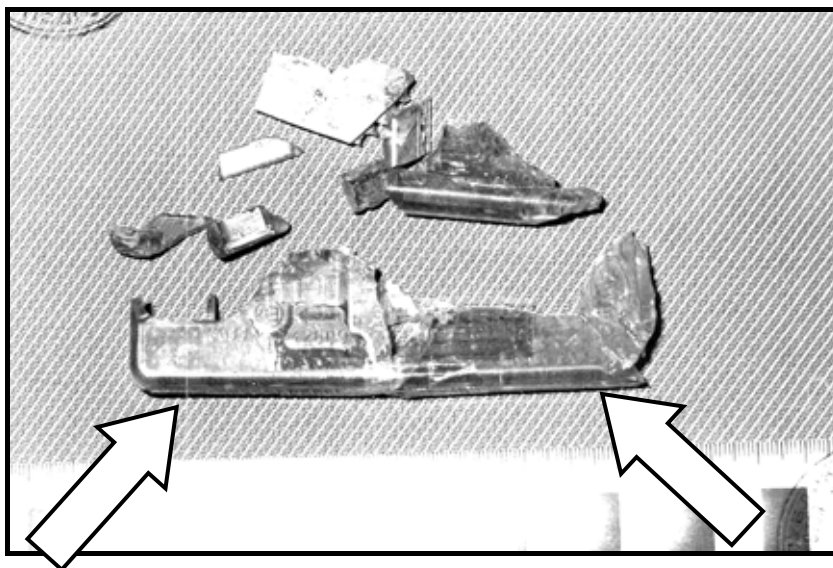
Слика бр. 44

На коловозу су затечени комади поломљеног показивача правца и извршено је механоскопско уклапање (Види Слику бр. 44), али се не може поуздано тврдити да затечени комади жуте пластике показивача правца потичу од GOLF-а рег. ознаке XXX-XXX, али је могуће да затечени комади жуте пластике показивача правца потичу од неког путничког аутомобила типа GOLF. Наиме, механоскопско уклапање није извршено тако што би један комад пластике потицао са места незгоде, а други са спорног аутомобила (GOLF-а рег. ознаке XXX-XXX), већ су оба комада жуте пластике показивача правца изузета са места незгоде.

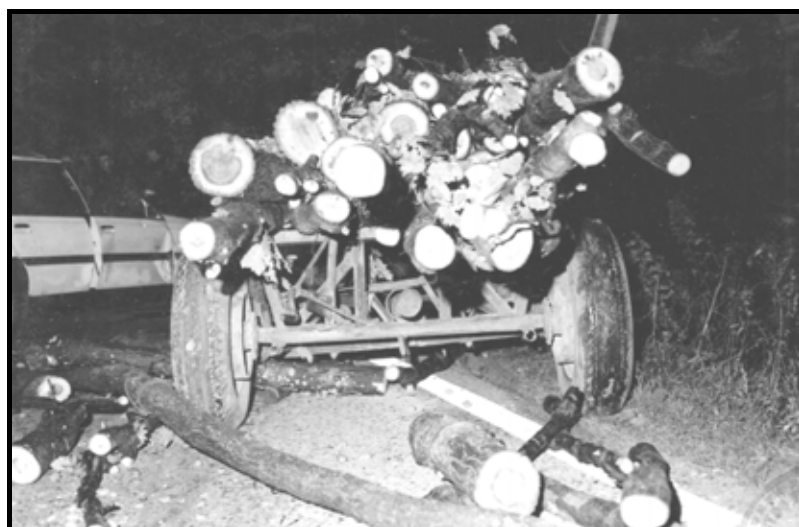
Слика бр. 48

Анализом фотографија Фотодокументације нису уочена оштећења трактора и приколице, а што стоји и у Записнику о увиђају (Види Сlike бр. 48).

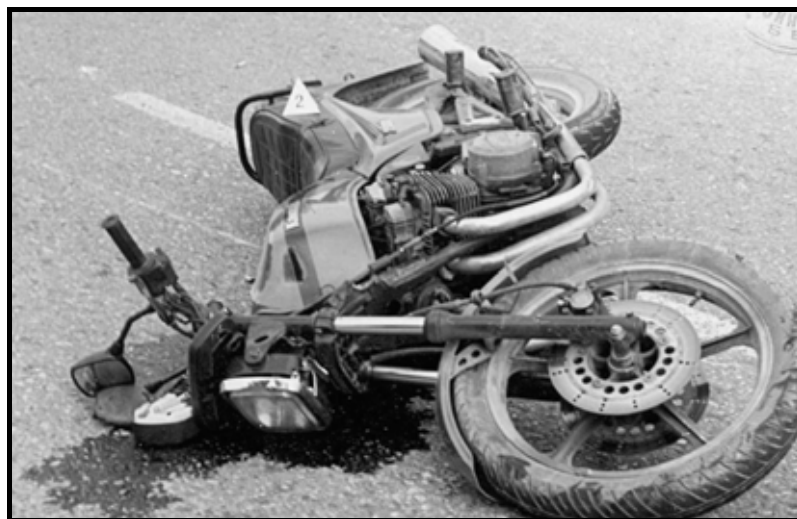
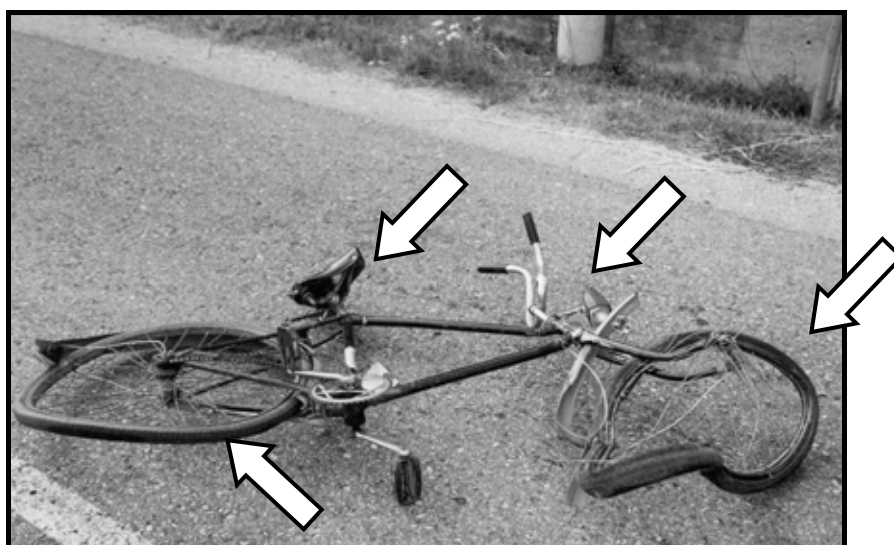
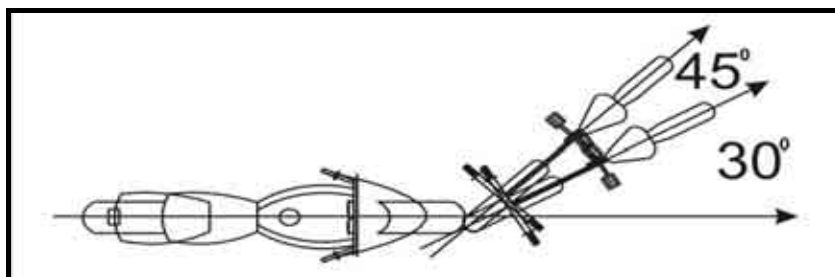
Упоредном анализом оштећења мотоцикла и бицикла, а имајући у виду и повреде мотоциклисте и бициклисте, до судара би дошло предњим делом мотоцикла са предњим делом бицикла, при чему би деформационе силе имале смер деловања ка задњем делу, и од десног ка левом боку бицикла.

С обзиром на оштећења мотоцикла и бицикла, закошеност уздужних оса бицикла и мотоцикла у тренутку судара, би била од  $150^0$  ( $30^0$ ) до  $135^0$  ( $45^0$ ) – Види Слике бр. 51, бр. 52 и бр. 53.

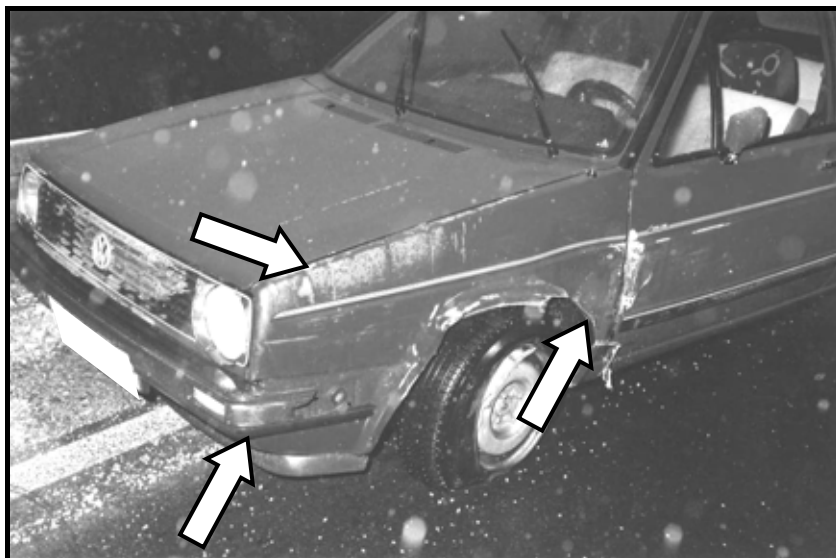
Слика бр. 58

"GOLF А" је оштећен по предњем делу левог бока, посебно руб предњег левог точка и предња ивица левих врата (Види Сliku бр. 58), и то деловањем силе која је имала смер ка задњем делу "GOLF-а А". Са друге стране оштећен је леви бок MITSUBISHI-ја и то приближно од задње ивице предњих врата према задњем делу и то силом која је имала смер ка задњем делу MITSUBISHI-ја.

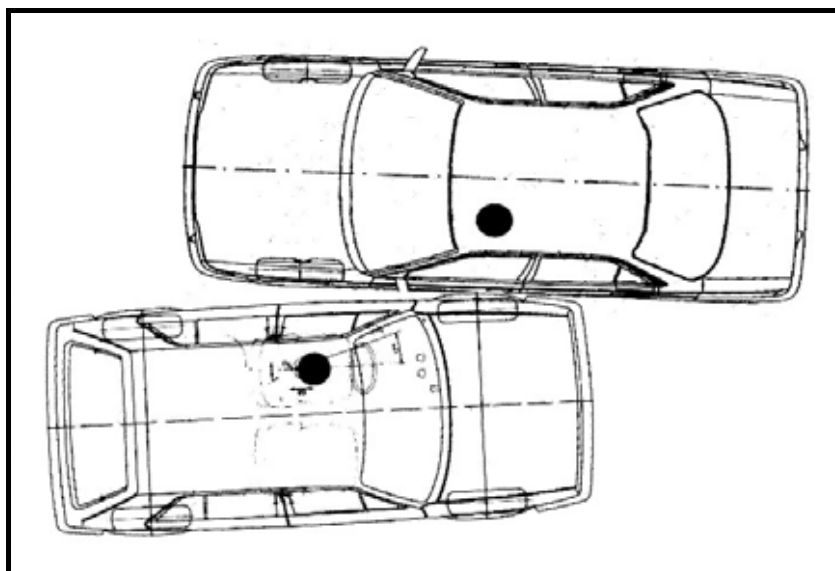
Слика бр. 60 – Схематски приказ сударног положаја "GOLF-а А" и MITSUBISHI-ја

Упоредном анализом оштећења "GOLF-а А" и оштећења левог бока MITSUBISHI-ја Комисија ИСФ је нашла да је дошло до судара предњег дела левог бока "GOLF-а А" са левим боком MITSUBISHI-ја и то приближно у висини предњих левих врата MITSUBISHI-ја, при чему су у тренутку судара уздужне осе "GOLF-а А" и MITSUBISHI-ја биле благо закошене, под углом од најмање  $175^{\circ}$ .

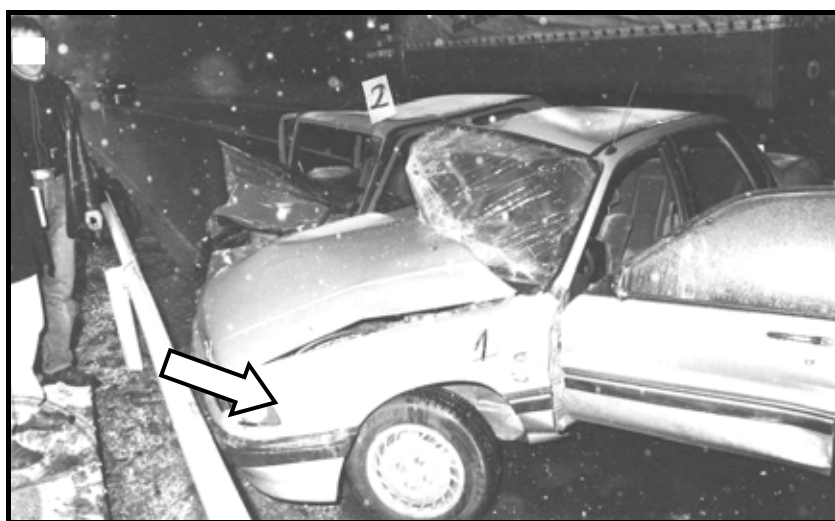
левог бока "GOLF-а А" и оштећења левог бока MITSUBISHI-ја која су настала као последица усмерености "GOLF-а А" ка MITSUBISHI-ју, Комисија ИСФ је нашла да ова оштећења нису могла настати уколико би MITSUBISHI био усмерен ка "GOLF-у А". Наиме, ако би у тренутку судара MITSUBISHI био усмерен ка "GOLF-у А", а "GOLF А" усмерен ка десној ивици коловоза (Види Слику бр. 61), тада би и на предњем делу левог бока MITSUBISHI-ја морала настати оштећења, а што овде није случај јер је предњи леви део MITSUBISHI-ја неоштећен (Види Слику бр. 62). Оваквом анализом Комисија ИСФ је показала да наводи возача "GOLF-а А" не одговарају фиксираним оштећењима "GOLF-а А" и MITSUBISHI-ја, па се незгода није могла догодити на начин описан од стране возача "GOLF-а А".

Слика бр. 62 – Неоштећен предњи леви део MITSUBISHI-ја

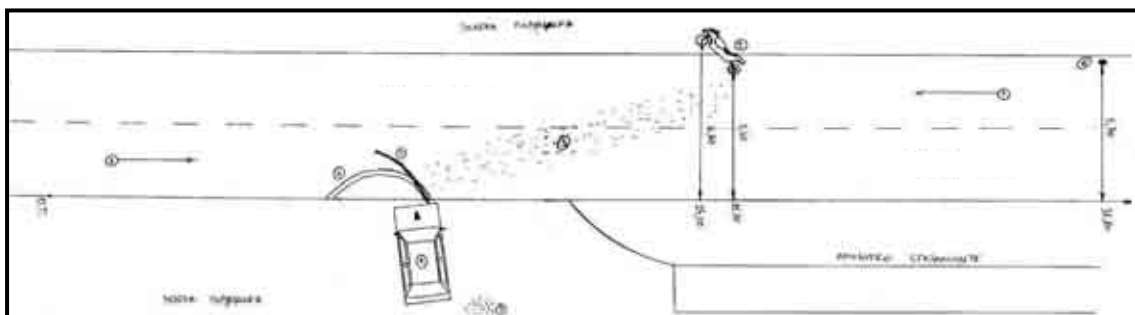
Слика бр. 72 - Скица лица места

Најзначајнији затечени трагови су: лучни траг течности почиње и лучни траг гребанја који се пружа и завршава испод задњег десног точка GOLF-а (Види Слику бр. 72 – Скицу лица места).

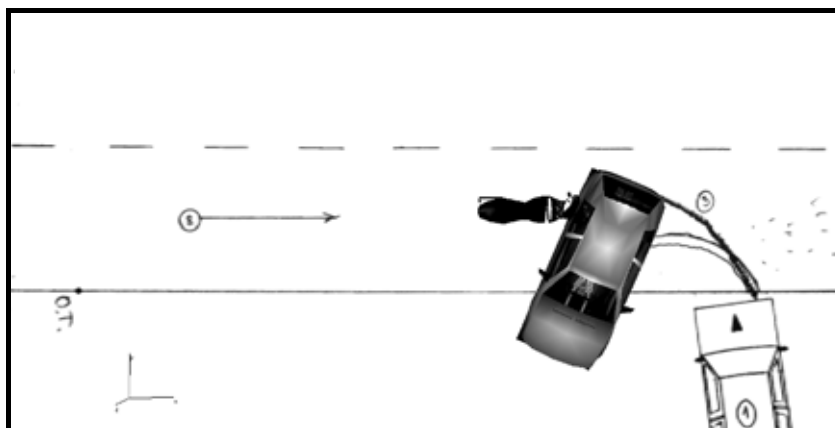
Слика бр. 73 – PC Crash скица сударног положаја

На основу спроведених анализа, а посебно међусобног положаја у тренутку судара и просторног распореда затечених трагова, а посебно трага гребања који се пружа до задњег десног точка који је деформисан, Комисија ИСФ је нашла да је место судара мотоцикла са GOLF-ом било непосредно пре почетка трага гребања. Применом програма PC Crash проверено је место судара GOLF-а и мотоцикла би било непосредно пре почетка десног трага кочења, односно на 10,2 m после ОТ и 1,9 m улево од ОП (Види Сliku бр. 73 - PC Crash скицу сударног положаја).

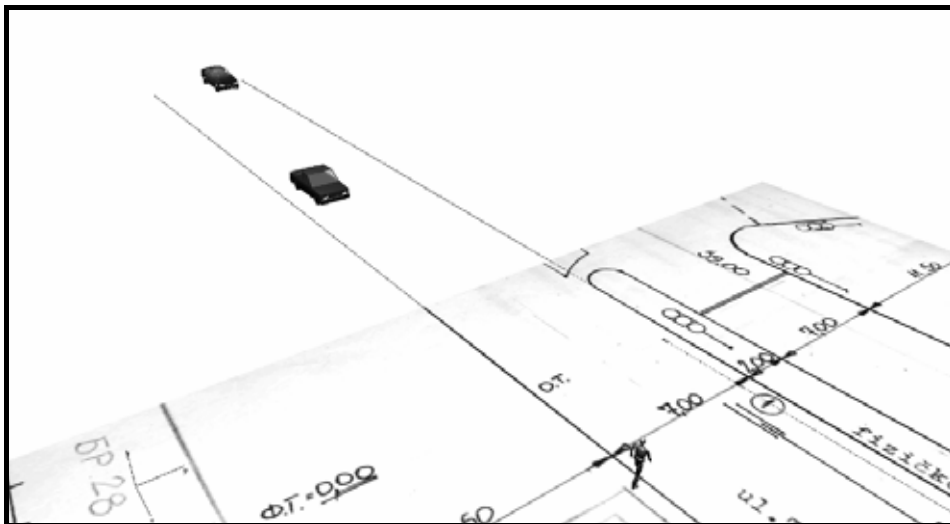
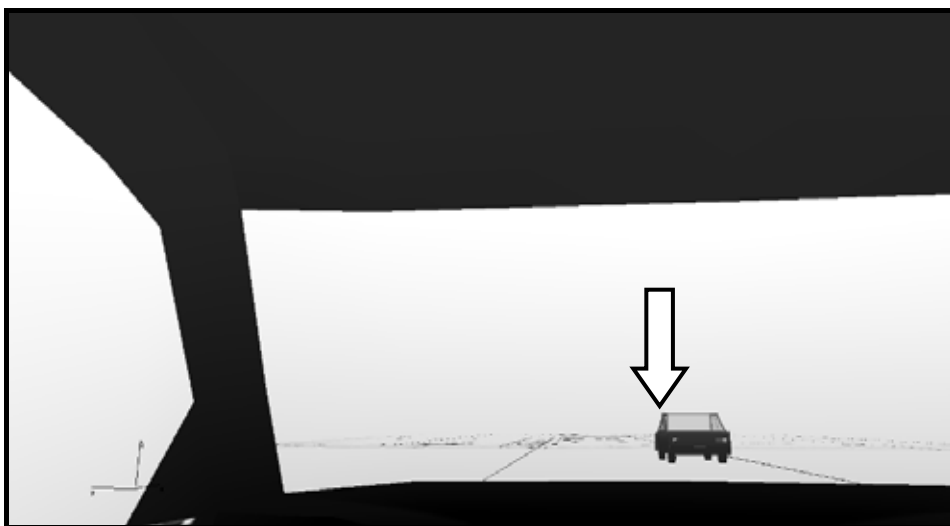
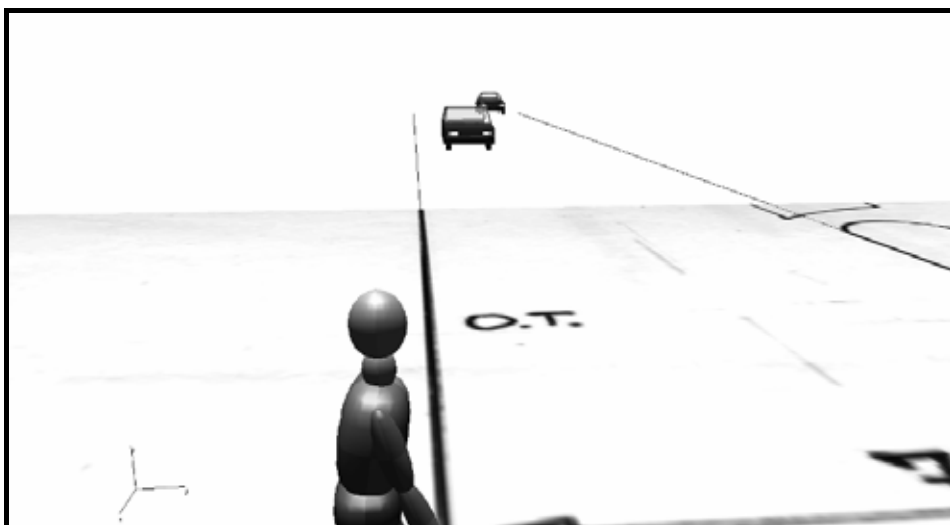
Имајући у виду параметре саобраћајне незгоде везане за позицију FORD-а и могућу позицију НН аутомобила, Комисија ИСФ је применом програма PC Crash, показала да у ситуацији у којој би се НН аутомобил из десне саобраћајне траке налазио на 24,1 m уназад од позиције пешака, а FORD на 20 m уназад од тог возила, **уочавање пешака би могло бити онемогућено положајем возила у десној саобраћајној траци.** (Види Слике бр. 74, бр. 75 и бр. 76).

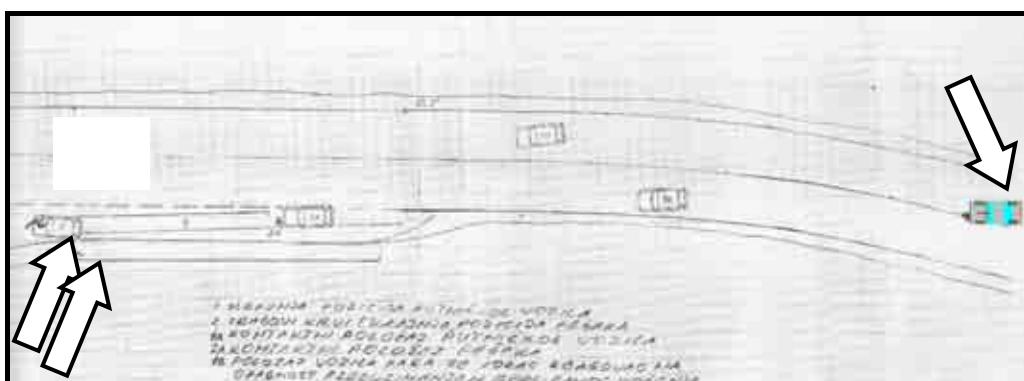
Слика бр. 80 – PC Crash анализа према наводима возача RENAULT-а

Ако би место судара било на позицији коју је на Реконструкцији показао возач RENAULT-а, тада би брзина RENAULT-а у тренутку судара била 82,8 km/h, али би зауставна позиција пешака била пре позиције на којој су затечени трагови крви (Види Сliku бр. 79). Пешак би од места судара према наводима возача RENAULT-а могао бити приближно одбачен на даљину на којој су затечени трагови крви, ако би брзина RENAULT-а била 89,8 km/h (Види Сliku бр. 80).
