PREPOZNAVANJE POKUŠAJA PREVARE U OSIGURANJU

IDENTIFICATION OF INSURANCE FRAUD ATTEMPTS

XI Simpozijum
"Analiza složenih saobraćajnih nezgoda
i prevare u osiguranju"

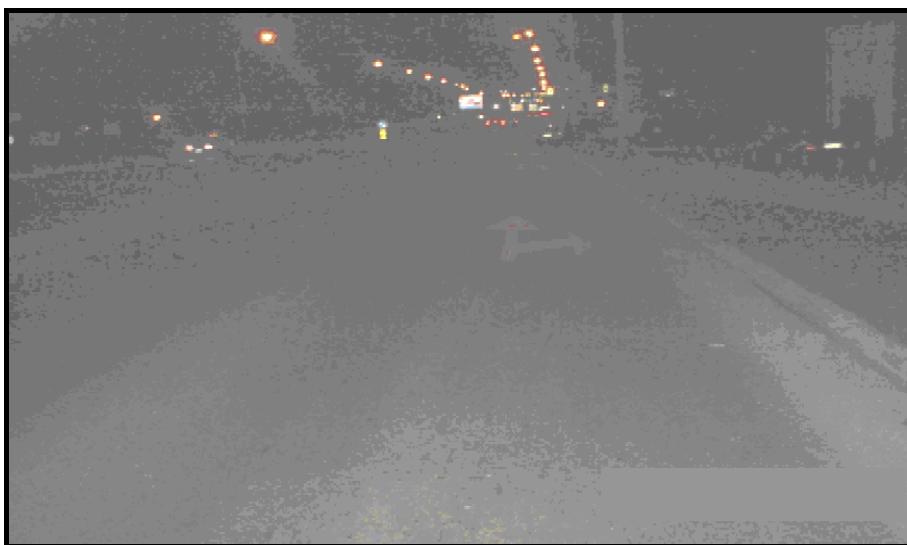
Slika br. 2

U događaju iz aprila 2011. godine u jednoj ulici u Beogradu dogodila se navodno saobraćajna nezgoda u kojoj su učestvovali RENAULT KANGOO i BMW 520 I. U vreme nastanka nezgode asfaltni kolovoz je bio gladak, dobar, suv i dobro osvetljen. Nezgoda se, navodno dogodila u noćnim uslovima.

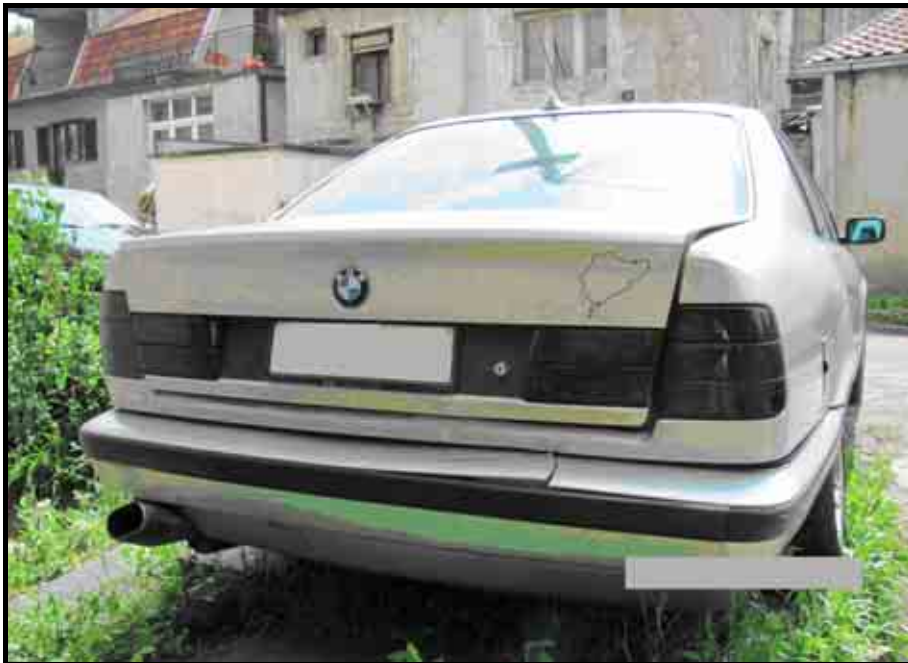
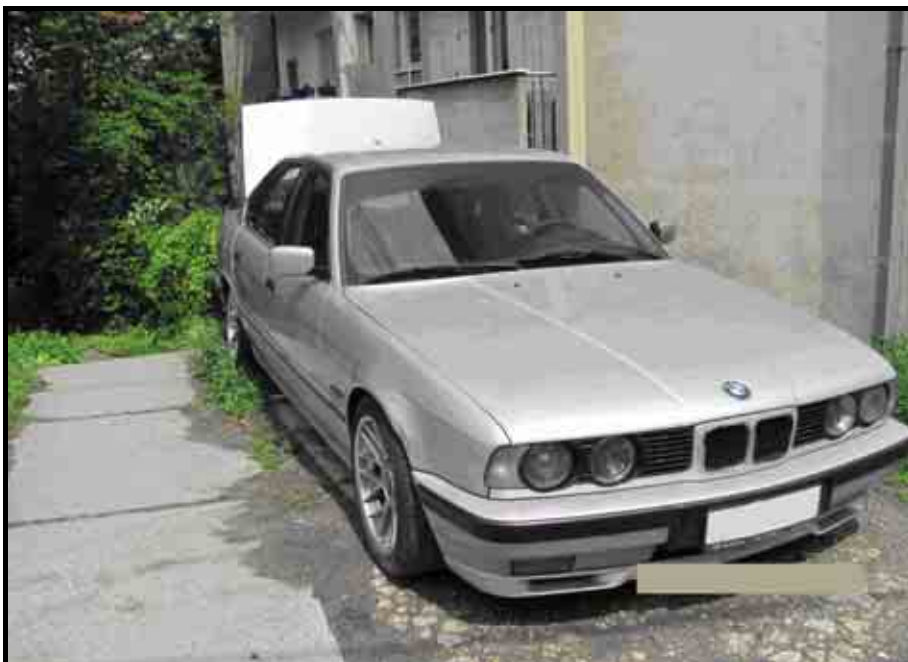
U ovoj saobraćajnoj nezgodi nije bilo povređenih, a analize fotografija su pokazale da je BMW oštećen na različitim mestima u vidu "manjih" deformacija lima, i to: na gornjem delu zadnjeg branika, na desnom delu zadnjeg veznog lima, na prednjem delu ruba prednjeg desnog blatobrana, na zadnjem desnom blatobranu, na desnom bočnom delu BMW-a. Na gornjem delu zadnjeg branika BMW-a se nalaze pukotine (vidi slike br. 3, i br. 4).

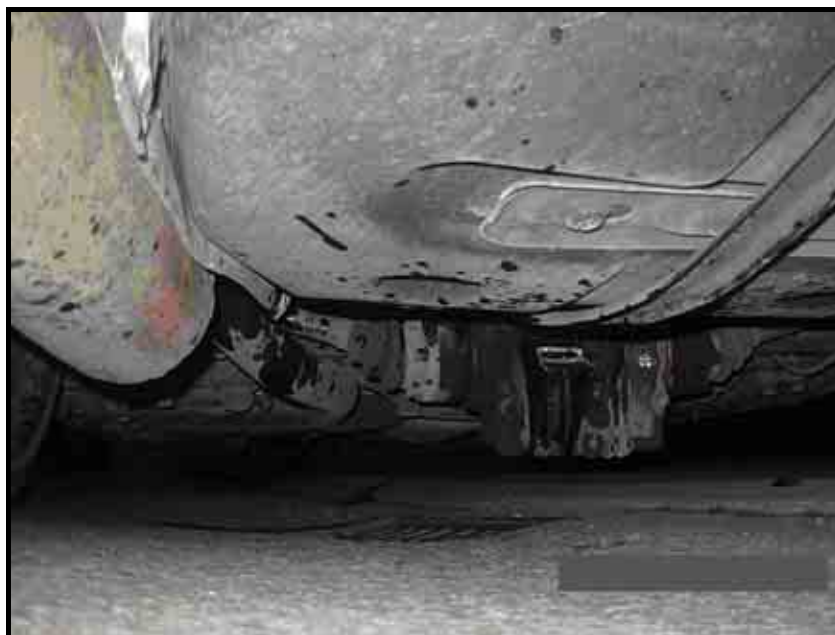
Slika br. 5

Analiza fotografija oštećenja BMW-a je pokazala da se na "kućištu diferencijala" nalaze tragovi ulja i oštećenje u vidu svežeg loma metala dela "kućišta diferencijala". "Kućište diferencijala" se nije nalazilo u ležištu (vidi Sliku br. 5).

Detaljnou analizom svih materijalnih dokaza vezanih za ovu navodno saobraćajnu nezgodu, nađeno je da oštećenje "kućišta diferencijala" BMW-a, nije nastalo u ovoj saobraćajnoj nezgodi. Naime, ako bi do pucanja "kućišta diferencijala" došlo kao posledica sudara BMW-a i RENAULT-a, tada bi na mestu nezgode morao nastati trag nalik na trag nanete

ili prolivene tečnosti (ulja iz diferencijala), a što ovde nije bio slučaj. Analizom fotografija oštećenja BMW-a, nađeno je da su tragovi ulja na zadnjem donjem delu BMW-a nastali kao posledica kretanja (vožnje) BMW-a i "izbacivanja" ulja iz diferencijala.

U ovom primeru, analizom tragova i oštećenja se može zaključiti da oštećenje diferencijala nije moglo da nastane u prikazanoj saobraćajnoj nezgodi. Potrebno je da sila jakog intenziteta deluje na vozilo i u blizini "kućišta diferencijala", da bi došlo do njegovog pucaanja. Tragovi, vidljivi na fotografijama, isključuju mogućnost da je u nezgodi došlo do pucaanja "kućišta diferencijala". Uporednom analizom prikazanog oštećenja i tragova ispod BMW-a, kao i ostalih oštećenja BMW-a i RENAULT-a sa izjavama učesnika utvrđeno je da se ova saobraćajna nezgoda nije dogodila.

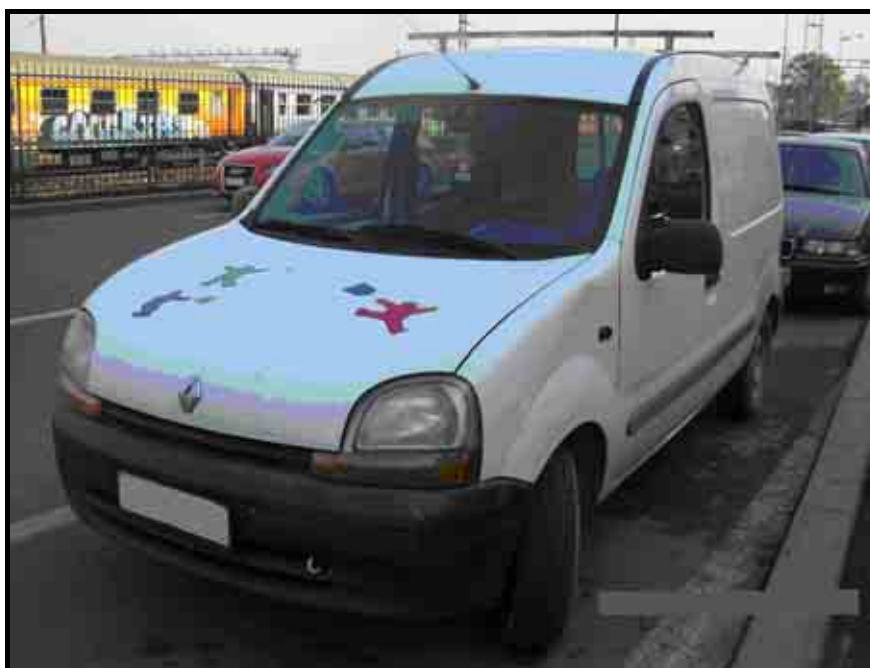
Slika br. 6

Sa druge strane, RENAULT je oštećen na prednjem levom blatobranu u vidu deformacije lima, prednje vetrobransko staklo je zrakasto razbijeno (vidi Sliku br. 6).

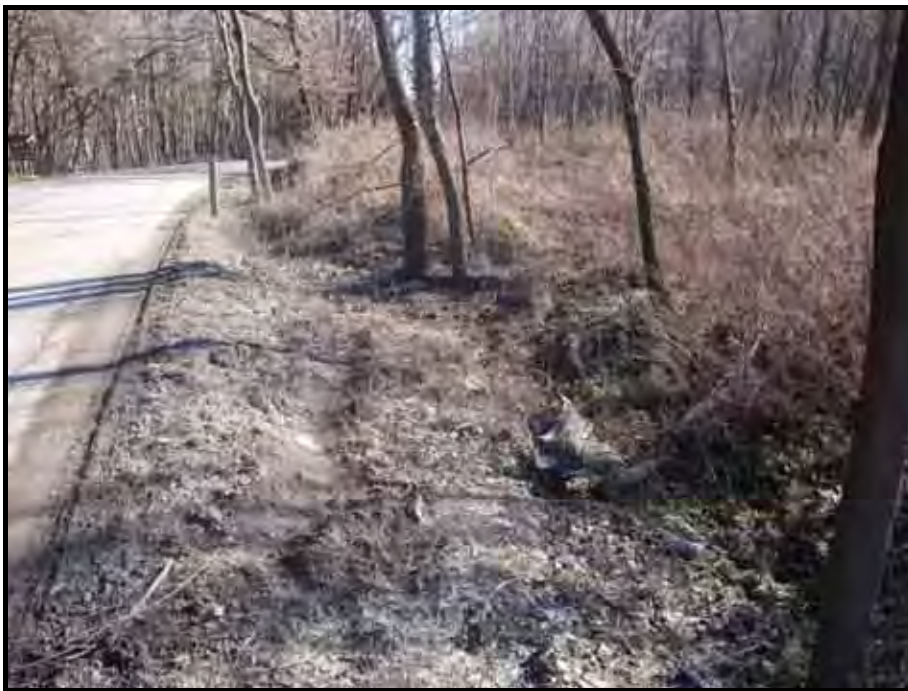
Slika br. 7

Događaj iz ovog primera dogodio se decembra 2010. godine i vezan je za navodno sletanje AUDI-ja sa kolovoza i udaranje u drveće. Kolovoz se u visini mesta nezgode (posmatrano u smeru kretanja AUDI-ja) nalazi u krivini ulevo i u padu. Obilaskom lica mesta utvrđeno je da se pored desne ivice kolovoza nalazi zemljana bankina koja je u padu od kolovoza, a na bankini se nalazi drveće (vidi Sliku br. 7).

Uporednom analizom oštećenja prednje maske AUDI-ja (u visini oštećenja prednje registarske tablice, sa oštećenjem "šine" prednjeg branika u visini prednje registarske tablice), utvrđeno je da bi oštećenja prednje maske (koja je od plastične mase) morala biti veća ako bi u jednom sudaru nastala i oštećenja "šine" prednjeg branika (koji je od metala), a što ovde nije slučaj. Analizirajući intenzitet oštećenja branika u predelu oštećenja registarske tablice (dubina deformacije i potisnuća ka motornom prostoru), nađeno je da na toj poziciji nije moglo doći do sudara AUDI-ja sa drvetom visine veće od visine poklopca motornog prostora. Analizom fotografija oštećenja i fotografija lica mesta, nađeno je da oštećenja AUDI-ja, po svom obliku, poziciji i intenzitetu ne odgovaraju oštećenjima koja bi nastala u sudaru sa drvećem koje je vidljivo na fotografijama (Slika br. 7).

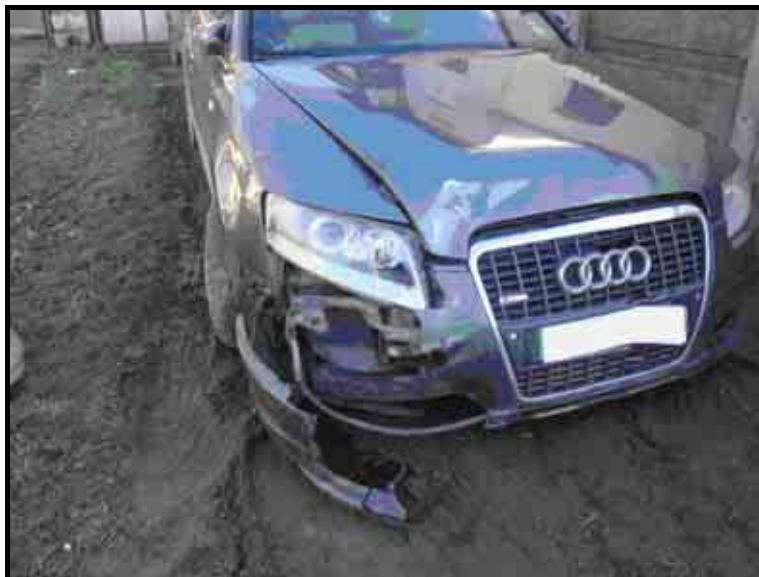
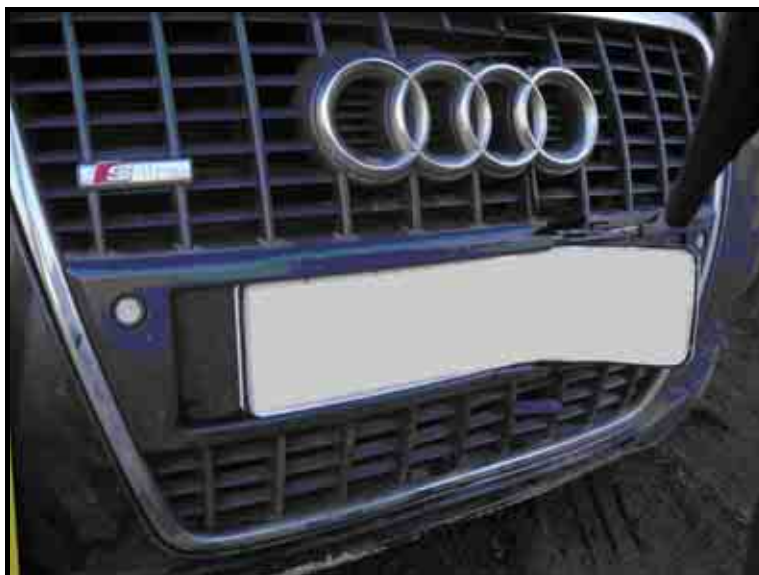
Detaljnijom analizom fotografija oštećenja AUDI-ja, utvrđeno je da je AUDI oštećen u prednjem desnom i prednjem srednjem delu. "Oplata" branika je desnom delu, u visini prednjeg desnog fara polomljena i ne nalazi se u ležištu. Poklopac motornog prostora AUDI-ja je u predelu gornje ivice prednjeg desnog fara potisnut ka motornom prostoru. Prednji desni far je polomljen i nedostaje deo fara, u donjem levom delu. Oštećenje poklopcu motornog prostora se nalazi na visini od oko 70 cm (što je izmereno obilaskom oštećenog vozila) iznad podloge. Razbijeno staklo fara se nalazi na visini od oko 55 cm (što je izmereno obilaskom oštećenog vozila) iznad podloge. Prednja registarska tablica je u levom delu potisnuta unapred, odnosno od vozila. Prednja ukrasna maska AUDI-ja je na nekoliko mesta oštećena u vidu polomljenih delova maske (vidi slike br. 8 i br. 9).

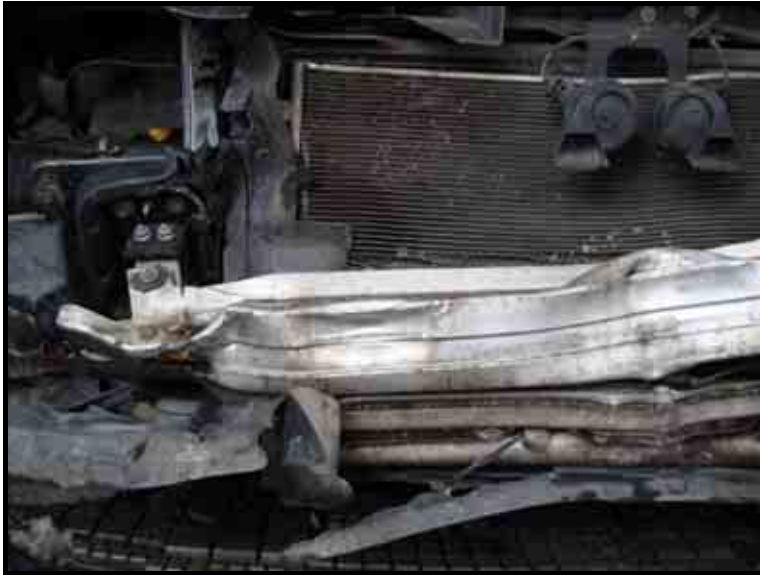
Slika br. 10

Analizirajući fotografije oštećenja AUDI-ja nakon demontiranja "oplate" prednjeg branika i prednje ukrasne maske nađena su oštećenja AUDI-ja u vidu deformacije "šine" prednjeg branika. Deformacije "šine" prednjeg branika su nastale delovanjem sile od prednjeg ka zadnjem delu AUDI-ja, sa centrom udara na nekoliko različitih mesta, posmatrano poprečno.

Na desnom delu "šine" prednjeg branika, kod spoja sa karoserijom nađeno je oštećenje u vidu uvijanja i potisnuća unazad, ka motornom prostoru, a neposredno uz spoj sa karoserijom na "šini" prednjeg branika nađeno je oštećenje u vidu "cepanja". "Šina" prednjeg branika je deformisana, sa centrom udara na oko 0,1 m (što je procenjeno sa fotografija oštećenja) ulevo od desnog držača "šine" prednjeg branika. Ovo oštećenje je nastalo delovanjem sile ukoso i to od prednjeg ka zadnjem delu AUDI-ja i približno od prednje ivice poklopca motornog prostora AUDI-ja ka sredini donjeg dela AUDI-ja. Ovo oštećenje odgovara udaru čeonog dela AUDI-ja u čvrstu prepreku "relativno malih dimenzija". Analizom fotografija oštećenja AUDI-ja nađeno je oštećenje "šine" prednjeg branika AUDI-ja, nast-

lo delovanjem sile od prednjeg ka zadnjem delu AUDI-ja, sa centrom udara na oko 0,2 m ulevo od desne ivice hladnjaka AUDI-ja. Oštećenja odgovaraju udaru "šine" u čvrst predmet male širine i približno oblog oblika. Uzimajući u obzir da je sredina "šine" prednjeg branika (posmatrano po visini) potisnuta ka zadnjem delu AUDI-ja više od gornje i donje ivice (na mestu oštećenja), nalazimo da deo predmeta u koji je udario AUDI čeonim delom nije ravan. (vidi Sliku br. 10).

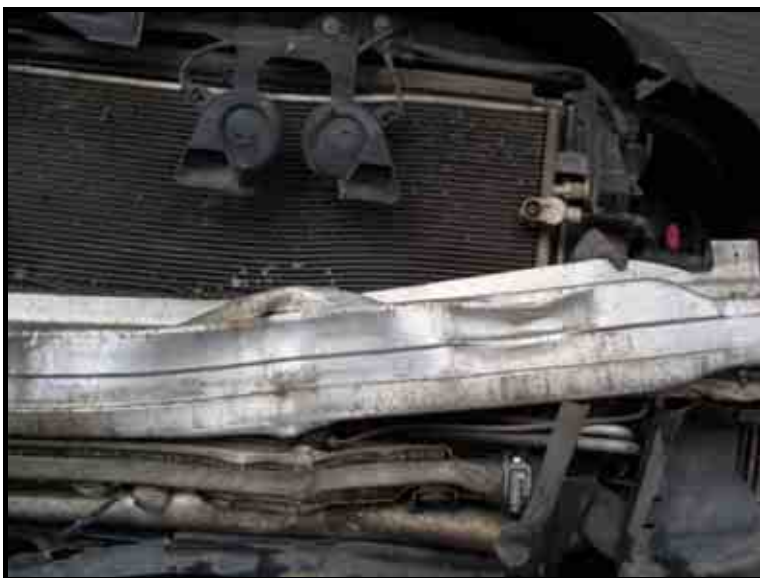
Slika br. 11

Oštećenje "šine" branika AUDI-ja (koje se nalazi između dve "sirene") se nalazi približno na sredini AUDI-ja i nastalo je delovanjem sile u smeru od prednjeg ka zadnjem delu AUDI-ja. Ovo oštećenje odgovara udaru čeonog dela AUDI-ja u čvrstu prepreku "relativno malih dimenzija". U visini leve ivice hladnjaka AUDI-ja nađeno je oštećenje "šine" prednjeg branika AUDI-ja. Levi deo "šine" prednjeg branika je pomeren ka gornjem delu AUDI-ja (vidi Sliku br. 11).

Ovakva oštećenja "šine" prednjeg branika AUDI-ja bi mogla nastati udarom "šine" prednjeg branika AUDI-ja u četiri čvrsta predmeta ("relativno malih dimenzija") koji bi bili postavljeni približno vertikalno. Ako bi oštećenja "šine" prednjeg branika AUDI-ja nastala kao posledica udara čeonog dela AUDI-ja u prepreku, tada bi se predmeti u koje je udario čeonni deo AUDI-ja morali nalaziti (prvi i poslednji) na međusobnom rastojanju od oko 75 cm.

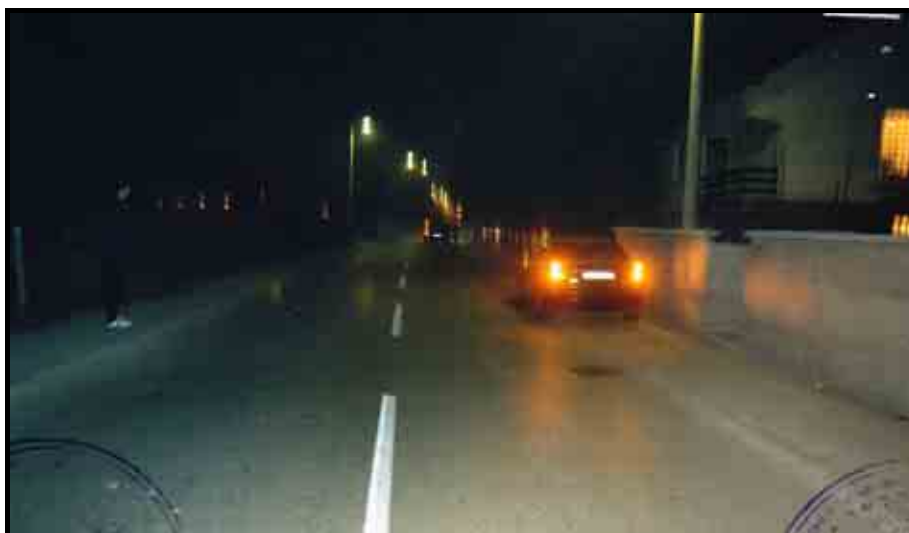
Slika br. 12

Događaj iz ovog primera dogodio se novembra 2011. godine i vezan je za navodnu nezgodu koja se dogodila u Sarajevu, u kojoj su učestvovali AUDI "A6", i AUDI "4B". U vreme nastanka nezgode asfaltni kolovoz je bio dobar, suv, dobro osvetljen (vidi Sliku br. 12).

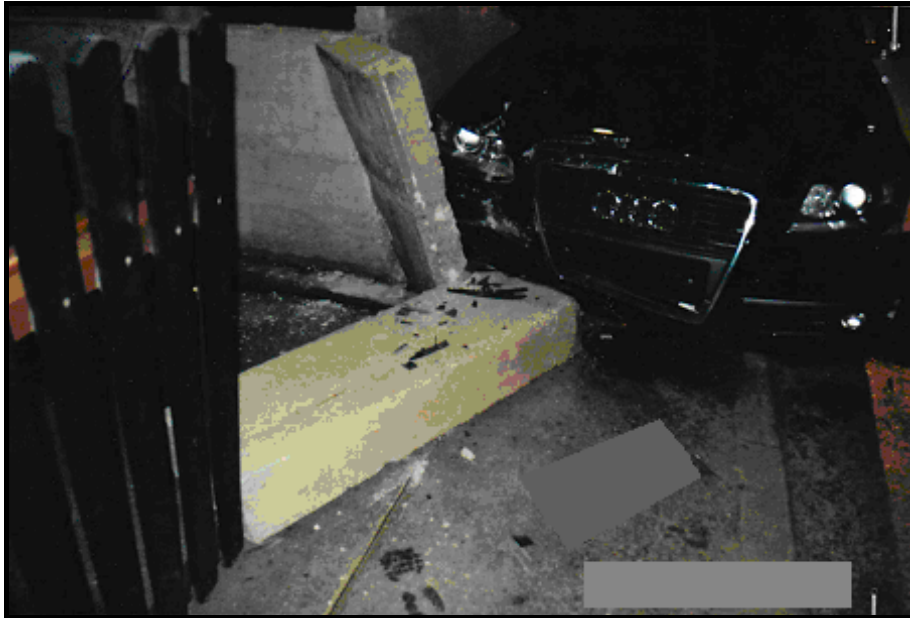
Slika br. 13

Prema izjavama učesnika, nezgoda se dogodila tako što je AUDI "4B", prilikom preticanja AUDI-ja "A6", zadnjim desnim delom udario u prednji levi deo AUDI-ja "A6", tako da "odgurne" (po izjavama učesnika) AUDI "A6" u njegovu desnu stranu, nakon čega AUDI "A6" udara u betonsku ogradu sa svoje desne strane (vidi Sliku br. 13).

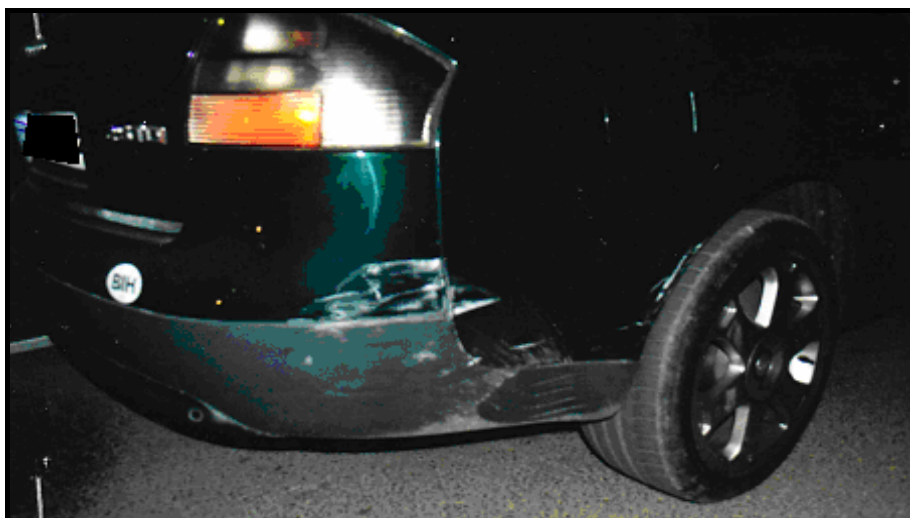
Slika br. 14

Analizom fotografija, na zadnjem braniku i na zadnjem desnom blatobranu, u visini zadnjeg desnog čoška AUDI-ja "4B" je nađen trag nalik na trag grebanja. Trag nalik na trag grebanja je u donjem delu zadnjeg branika AUDI-ja i u zadnjem donjem delu zadnjeg desnog blatobrana nastao delovanjem sile približno u smeru od donje ivice zadnjeg branika ka gornjoj ivici zadnjeg branika AUDI-ja "4B". Trag nalik na trag grebanja na zadnjem desnom čošku AUDI-ja "4B" se pruža do 0,6 m iznad podloge (što je procenjeno sa fotografija oštećenja). Na "rubu" zadnjeg desnog blatobrana AUDI-ja "4B", u visini zadnje ivice "ruba" zadnjeg desnog blatobrana nađen je trag nalik na trag grebanja. Na zadnjem desnom naplatku AUDI-ja "4B" nađen je trag nalik na trag grebanja (vidi Sliku br. 14).

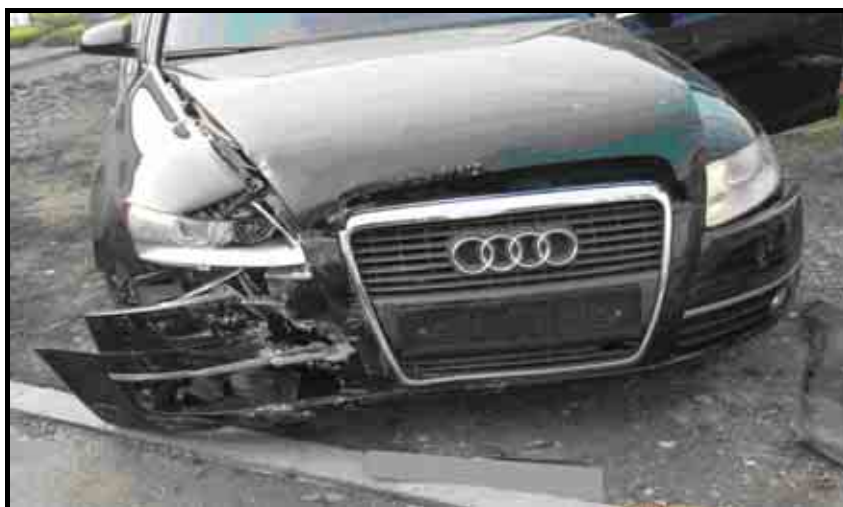
Slika br. 15

Analizom fotografija oštećenja AUDI-ja "A6", nađeno je da je AUDI "A6" oštećen u prednjem delu. "Oplata" prednjeg branika je u desnom delu polomljena i ne nalazi se u ležištu. Prednji desni blatobran AUDI-ja "A6" je u visini gornje leve ivice desnog fara deformisan i potisnut ka zadnjem delu AUDI-ja "A6". Prednja ivica poklopca motornog prostora AUDI-ja "A6" je približno od vertikalne ose AUDI-ja "A6", do približno gornje desne ivice ukrasne maske hladnjaka deformisana delovanjem sile od prednjeg ka zadnjem delu AUDI-ja "A6". Poklopac motornog prostora AUDI-ja "A6" se ne nalazi u ležištu. Prednji branik AUDI-ja "A6", se u levom delu ne nalazi u ležištu. Na gornjoj i desnoj ivici ukrasne maske hladnjaka AUDI-ja "A6" nađeni su tragovi nalik tragovima grebanja. Prednji desni far AUDI-ja "A6" je oštećen i to tako što je "staklo" prednjeg desnog fara polomljeno i u levom delu nedostaje (vidi Sliku br. 15).

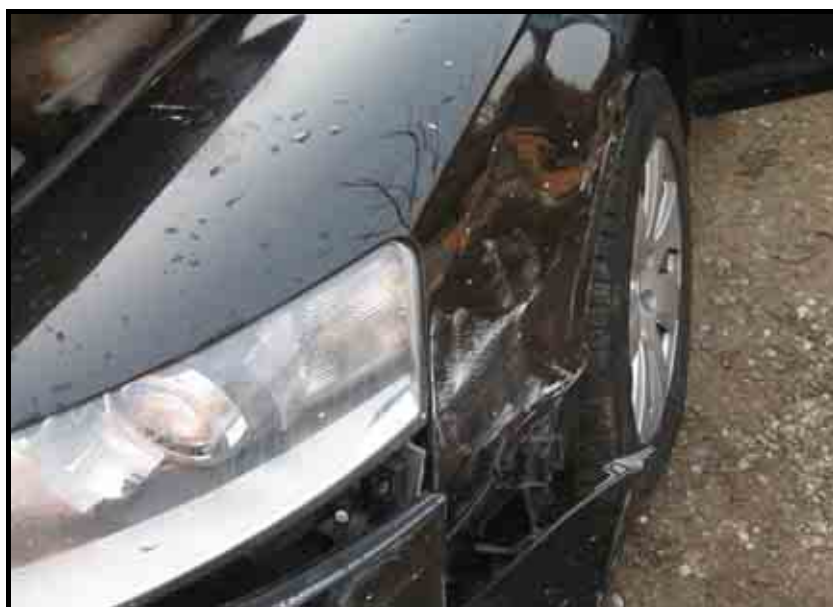
Slika br. 16

Na prednjem delu prednjeg levog blatobrana i na prednjem delu "ruba" prednjeg levog blatobrana AUDI-ja "A6" nađeni su tragovi nalik tragovima svetle boje. Trag na "rubu" prednjeg levog blatobrana AUDI-ja "A6" nalik na trag svetle boje se nalazi na oko 0,75 m iznad podloge (što je procenjeno sa fotografija oštećenja).

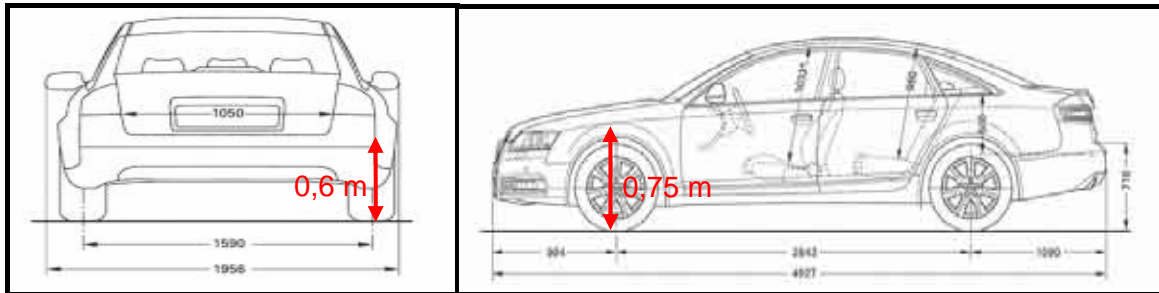
Slika br. 17 – Uporedni prikaz visine oštećenja na AUDI-ju "4B" i AUDI-ju "A6"

Na osnovu detaljne i uporedne analize oštećenja AUDI-ja "4B" i AUDI-ja "A6", nađeno je da oštećenje na zadnjem desnom delu AUDI-ja "4B" i oštećenje na prednjem levom blatobranu AUDI-ja "A6" (vidljiva na fotografijama) nisu nastala kao posledica sudara prednjeg levog dela AUDI-ja "A6" i zadnjeg desnog dela AUDI-ja "4B". Ukoliko bi došlo do sudara prednjeg levog dela AUDI-ja "A6" i zadnjeg desnog dela AUDI-ja "4B", tako da AUDI "A6" bude "odgurnut" u svoju desnu stranu, tada bi na prednjem levom delu AUDI-ja "A6" i na zadnjem desnom delu AUDI-ja "4B" morala nastati oštećenja koja bi po obliku i intenzitetu odgovarala opisanom načinu nastanka nezgode.

Detaljnom analizom fotografija, nađeno je da se oštećenje na "rubu" prednjeg levog blatobrana AUDI-ja "A6" nalazi na oko 0,75 m iznad podloge, dok se oštećenje na zadnjem desnom delu AUDI-ja "4B" nalazi na najviše 0,6 m iznad ravni podloge. Ukoliko bi došlo do sudara AUDI-ja "A6" i AUDI-ja "4B", tada bi na istoj visini (0,75 m iznad ravni podloge) morala nastati i oštećenja na zadnjem desnom delu AUDI-ja "4B".
