UTICAJ SAOBRAĆAJNO-TEHNIČKOG VEŠTAČENJA NA SUDSKE POSTUPKE

THE EFFECT OF TRAFFIC ACCIDENT EXPERTISE ON THE COURT PROCEDURES

Boris Antić¹, dipl. inž; Milan Božović², dipl. inž;
Milan M. Vujanić³, dipl. inž.

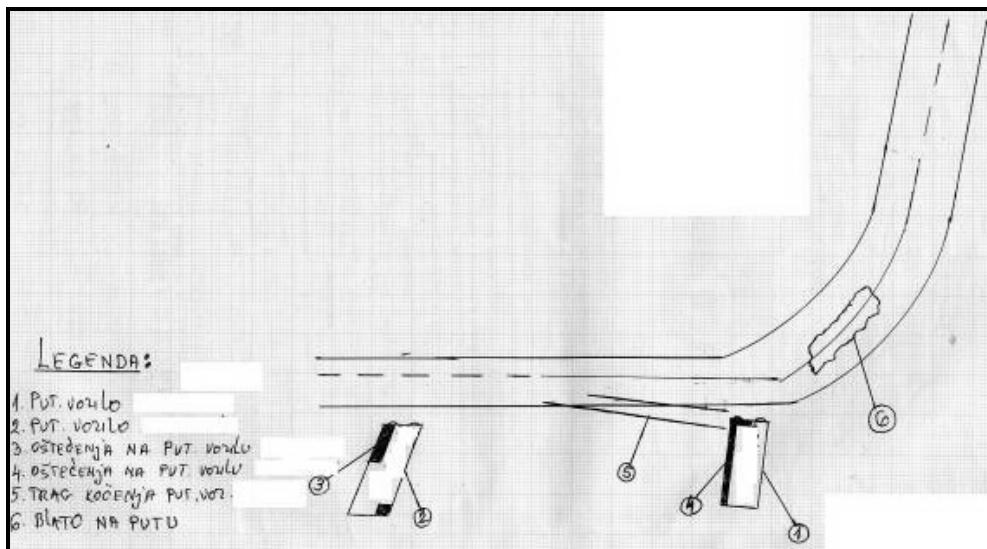
Slika br. 1

U istražnom postupku, tužilac na osnovu raspoloživih materijalnih dokaza nije bio u mogućnosti da definiše protiv kog učesnika saobraćajne nezgode treba podići optužnicu. Naime, kako su tragovi od vremena nastanka nezgode, do vremena vršenja uviđaja pomerani sa lica mesta (brisani metlom), i kako u uviđajnoj dokumentaciji ovi tragovi nisu fiksirani (vidi Sliku br. 1), to na osnovu analize pozicija tragova koji su fiksirani u uviđajnoj dokumentaciji nije bilo moguće utvrditi mesto sudara kao i način kretanja učesnika nezgode neposredno pre sudara, bez kvalitetnog Nalaza i mišljenja veštaka. Na osnovu ovakvih ulaznih podataka, tužilaštvo nije imalo dovoljno ulaznih podataka za podizanje valjane optužnice.

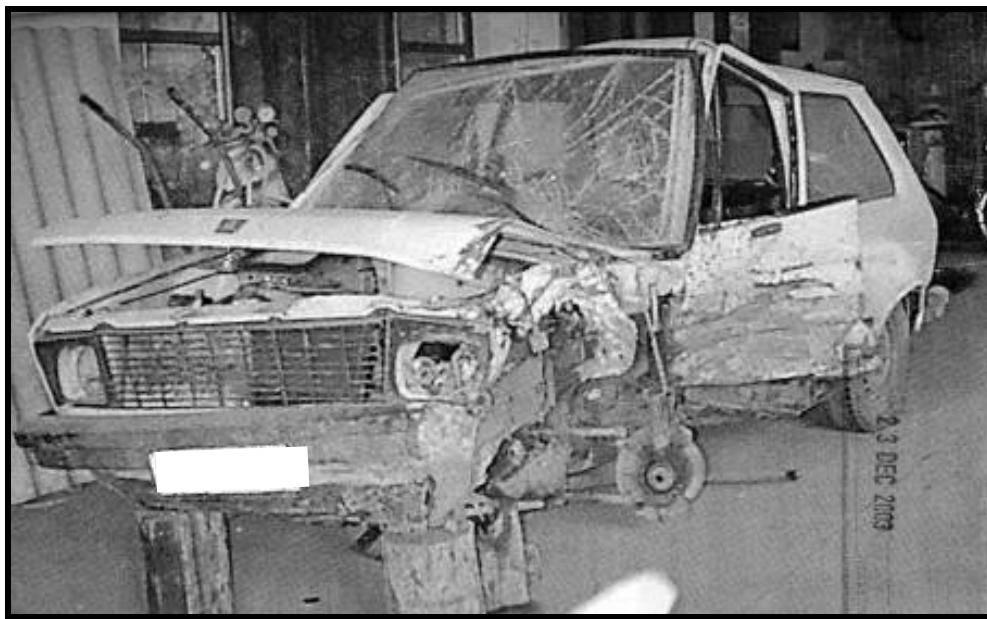
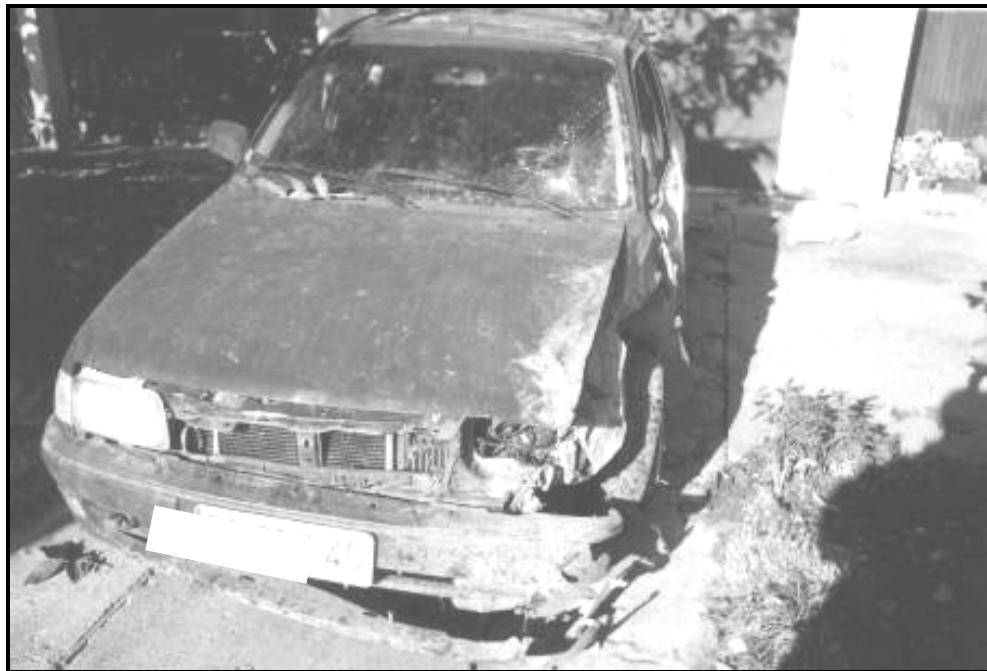
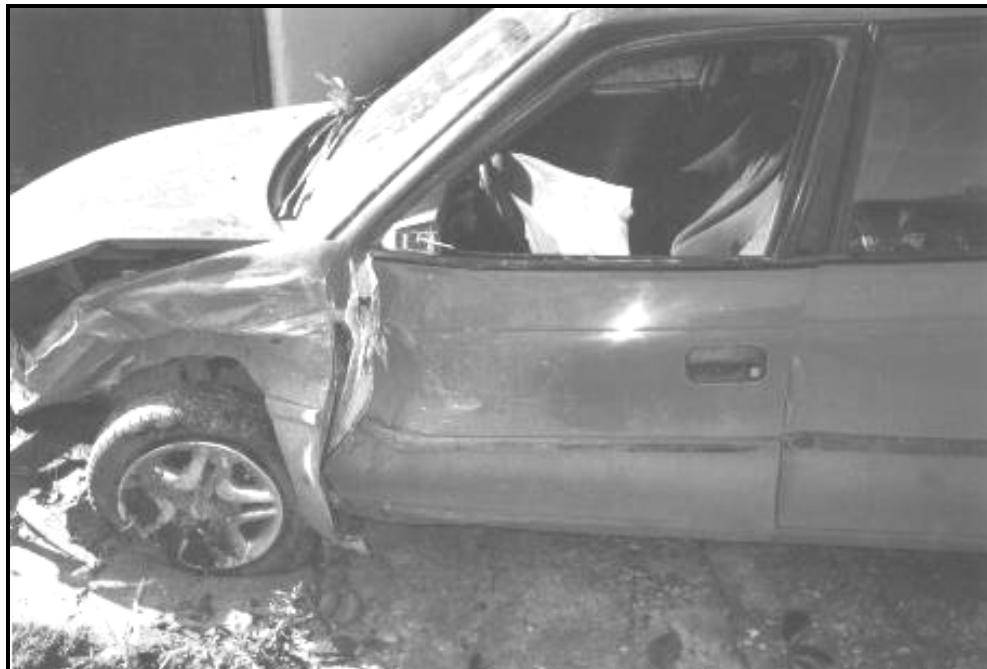
Detaljnom analizom oštećenja vozila (vidi slike br. 2, br. 3 i br. 4), saobraćajno-tehničkim veštačenjem je utvrđen međusobni položaj vozila u trenutku sudara (vidi Sliku br. 5). Međusobni položaj vozila u trenutku sudara je u Nalazu i mišljenju veštaka opisan na sledeći način: "Na osnovu uporedne analize oštećenja OPEL-a i YUGA, nalazimo da je došlo do sudara prednjeg levog bočnog dela OPEL-a, približno od levog čoška, sa prednjim levim čoškom YUGA, pri čemu su u trenutku sudara uzdužne ose OPEL-a i YUGA zaklapale ugao od najviše 15°, po našem mišljenju."

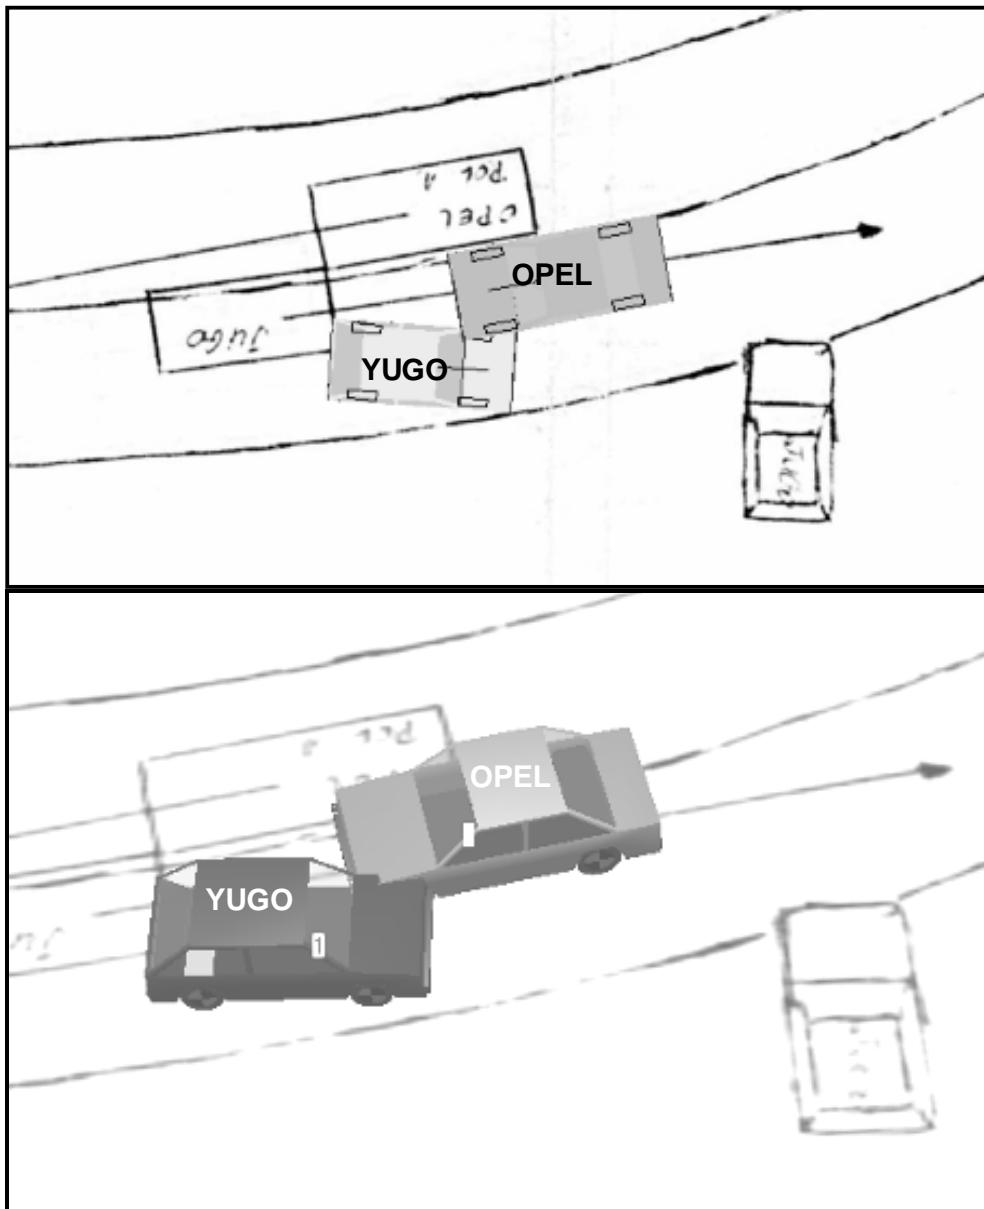
Slika br. 5

Primenom programa PC Crash, a uzimajući u obzir napred navedene činjenice, utvrđeno je mesto sudara vozila (vidi Sliku br. 5), a što je bio osnov za definisanje propusta učesnika nezgode.

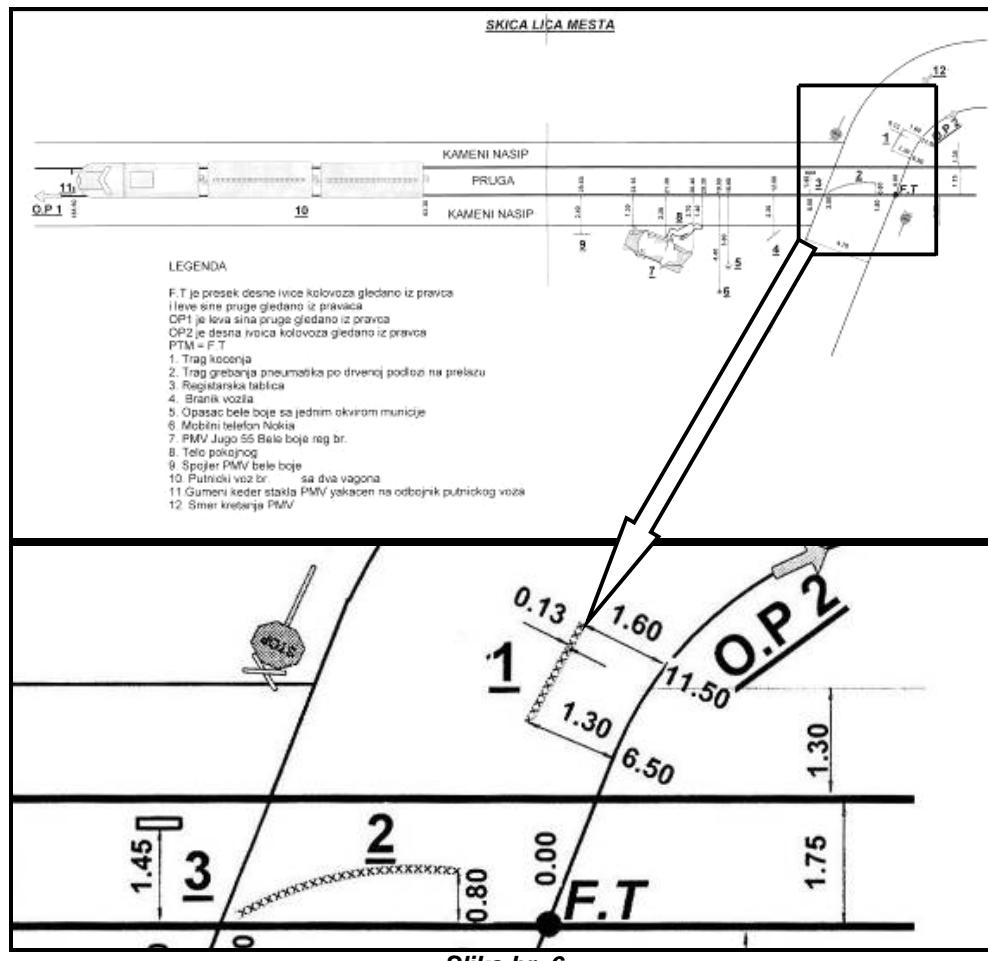
Naime, detaljnom analizom tragova ove saobraćajne nezgode, koji su fiksirani u uviđajnoj dokumentaciji, saobraćajno-tehničkim veštačenjem je utvrđeno da putnički automobil neposredno pre nailaska na pružni prelaz nije bio zaustavljen (a u visini znaka "STOP"), već da je bio forsirano kočen.

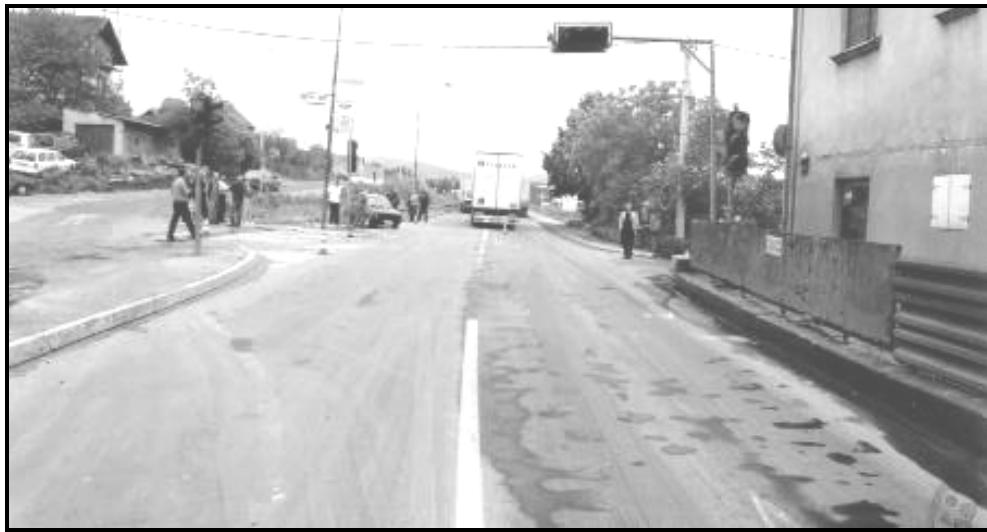
Slika br. 7

Saobraćajna nezgoda se dogodila na raskrsnici na kojoj je saobraćaj regulisan svetlosnom saobraćajnom signalizacijom ("semaforima"). U saobraćajnoj nezgodi su učestvovali teretno vozilo i putnički automobil (vidi Sliku br. 7). Stranom državljaninu je nakon nezgode određen pritvor, nakon čega su predstavnici ambasada strane države u Beogradu pokazali izuzetno interesovanje za dalje odvijanje sudskog postupka.

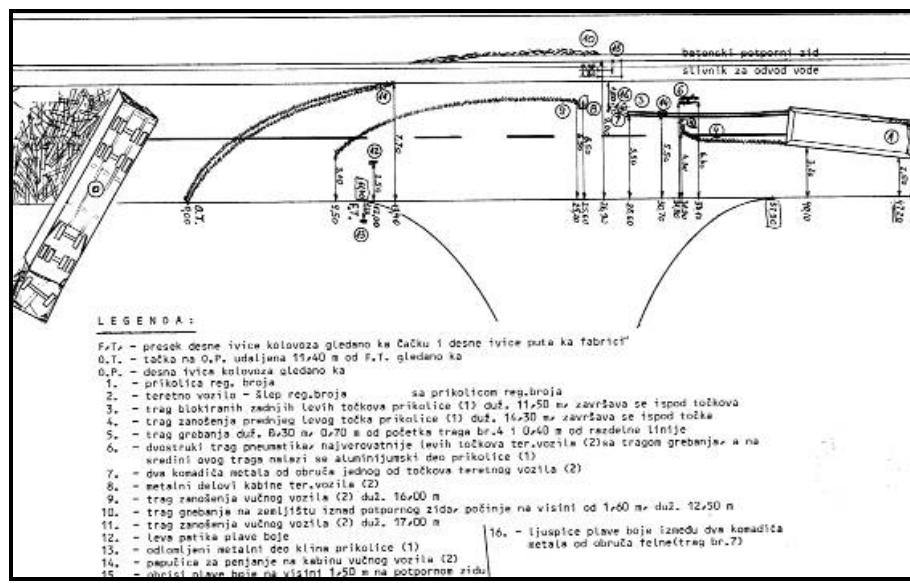
Slika br. 8

Detaljnog analizom materijalnih elemenata iz Spisa, a posebno tragova ove saobraćajne nezgode, utvrđeno je da u ovoj saobraćajnoj nezgodi nije došlo do sudara RABE i MERCEDES-a. Na osnovu međusobnog položaja RABE i GORICE, zaustavne pozicije GORICE i tragova ove saobraćajne nezgode (vidi Sliku br. 8) utvrđeno je da se GORICA neposredno pre sudara nalazila na svojoj levoj polovini kolovoza.

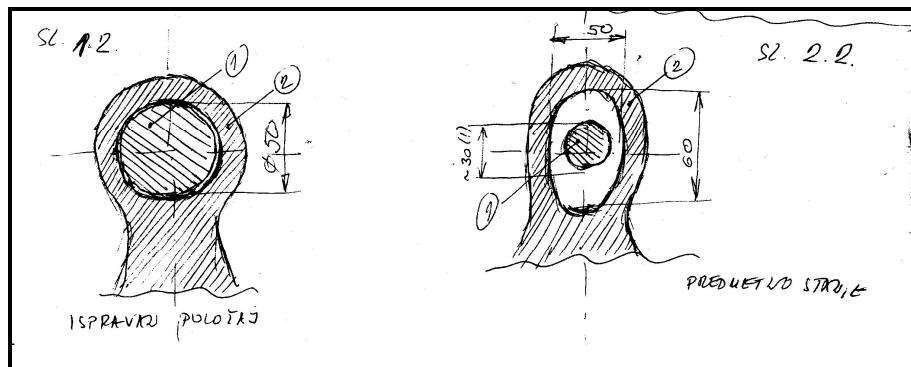
Slika br. 9

"Oko" rude je u vreme nezgode bilo deformisano na način kako je to prikazano na Slici br. 9.

Ovakvo stanje tehničke ispravnosti sklopa vučne kuke MERCEDES-a i "oka" rude GORICE je moralo biti primećeno od strane vozača MERCEDES-a tokom vožnje MERCEDES-a sa GORICOM, kao i pri "otkačinjanju" i "kačenju" GORICE ili nekog drugog vučnog vozila, pa bi na strani vozača MERCEDES-a stajali propusti vezani za stvaranje opasne situacije, po našem mišljenju. Naime, ovakvo stanje tehničke ispravnosti sklopa vučne kuke MERCEDES-a i oka rude GORICE je moralo biti primećeno jednostavnim vizuelnim pregledom vučne kuke i "oka" rude, a takođe je moralo biti primećeno tokom vožnje MERCEDES-a sa GORICOM i to tako što bi vozač i suvozač morali čuti zvuk ("lupanje") i osetiti udare, pa jednostavnim zaustavljanjem vozila i/ili odustajanjem od vožnje izbegli stvaranje opasne situacije.

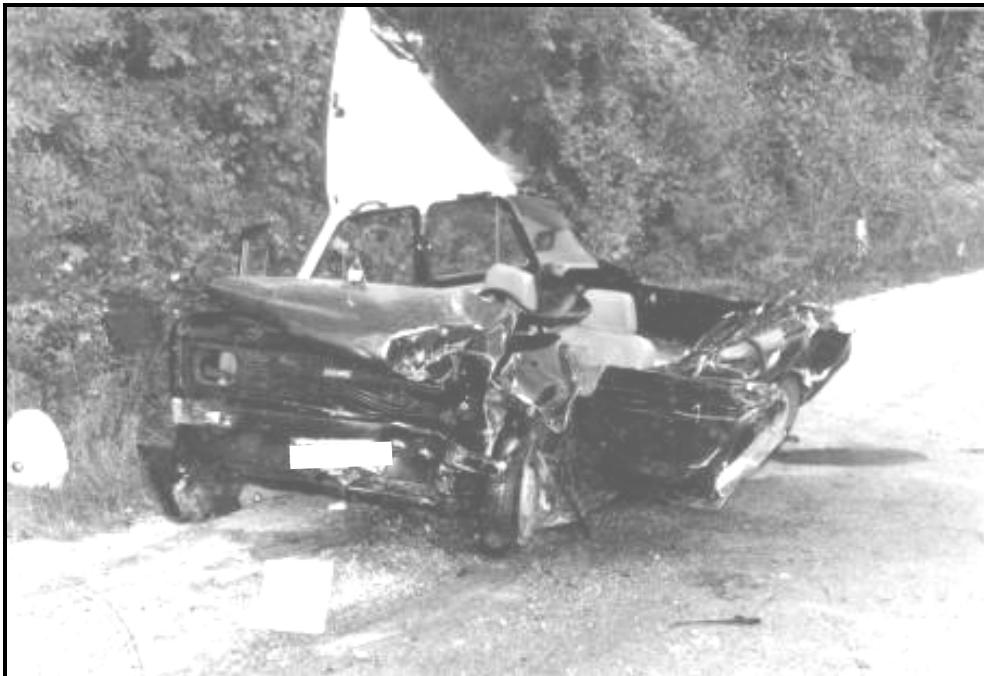
Slika br. 11

U krivini je došlo do sudara ZASTAVE i GOŠE (vidi slike br. 11 i br. 12) koja je bila zakačena za SCANIA-u, a zatim i do sudara ZASTAVE i SCHMITZ-a (vidi slike br. 11, br. 13 i br. 14) koji je bio zakačen za MERCEDES.

Na osnovu detaljne i uporedne analize materijalnih elemenata iz Spisa, a posebno oštećenja ZASTAVE i GOŠE, nalazimo da oštećenja zadnjeg levog dela GOŠE i oštećenja levog boka ZASTAVE, odgovaraju sudaru ZASTAVE i GOŠE. U trenutku sudara ZASTAVE i GOŠE, ZASTAVA i GOŠA bi zaklapale međusobni ugao od najviše 30°, po našem mišljenju.

Detaljnom i uporednom analizom oštećenja ZASTAVE i SCHMITZ-a, nalazimo da oštećenja prednjeg levog dela ZASTAVE odgovaraju sudaru prednjeg levog dela ZASTAVE i levog boka SCHMITZ-a. U trenutku sudara ZASTAVE i SCHMITZ-a, ZASTAVA i SCHMITZ bi zaklapali međusobni ugao od najviše 30° , po našem mišljenju.

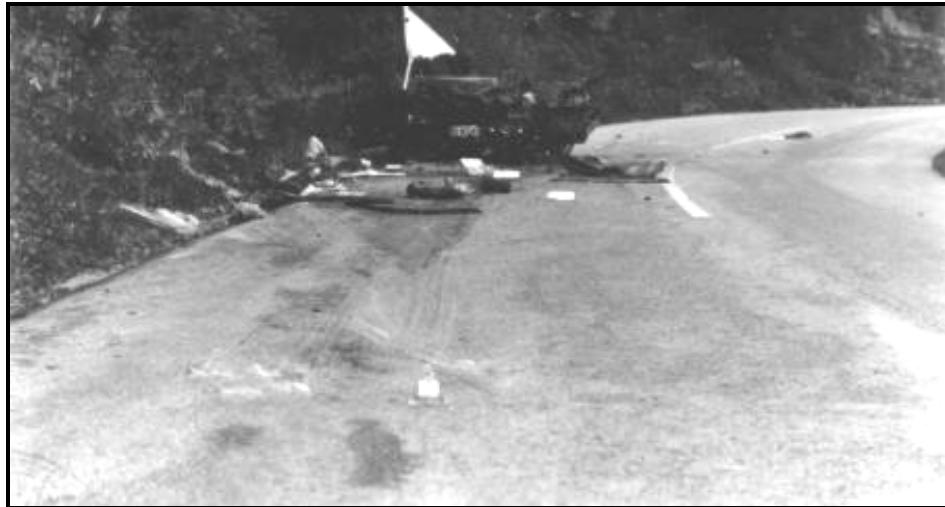
*Slika br. 15*

Mesto sudara ZASTAVE i SCHMITZ-a se nalazilo na levoj polovini kolovoza, posmatrano u smeru kretanja SCHMITZ-a. Naime, na osnovu tragova grebanja na kolovozu je moguće pouzdano i precizno utvrditi mesto sudara ZASTAVE i SCHMITZ-a (vidi Sliku br. 15).

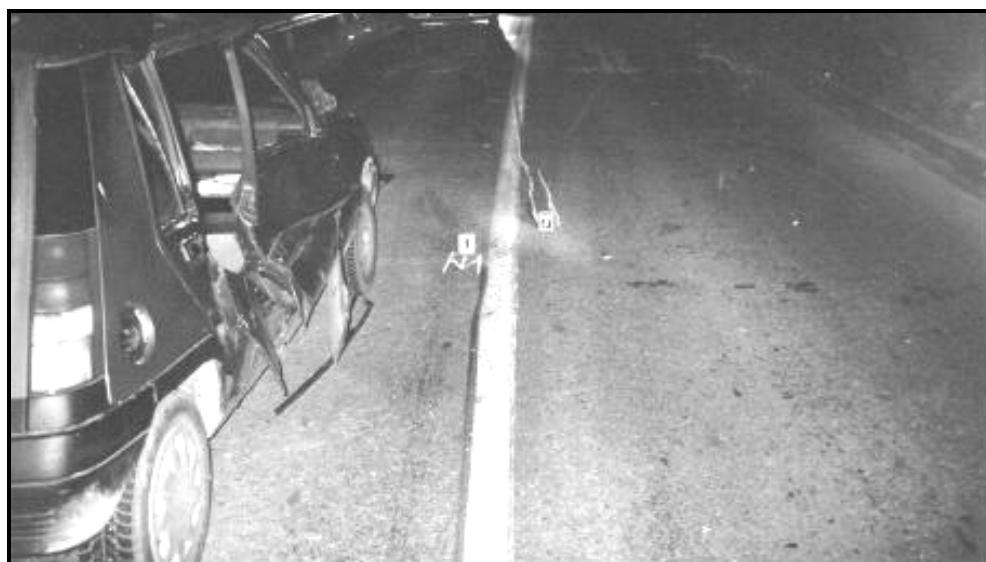
Slika br. 17

Saobraćajna nezgoda se dogodila tako što je jedno od vozila jednim delom prešao na svoju levu polovinu kolovoza, nakon čega je došlo do sudara sa vozilom iz suprotnog smera. Uviđajnom dokumentacijom su na mestu nezgode fiksirani tragovi koji, prema uviđajnoj dokumentaciji, potiču od dva različita vozila (vidi slike br. 17 i br. 18).

Prema Nalazima i mišljenjima prethodnih veštaka trag vidljiv na fotografijama br. 17 i br. 18 potiče od dva različita vozila, pa su na osnovu tako analiziranih tragova oba vozila bila vožena blizu središnje linije. Na osnovu tako donetog zaključka dato je i mišljenje (vidi Sliku br. 19).

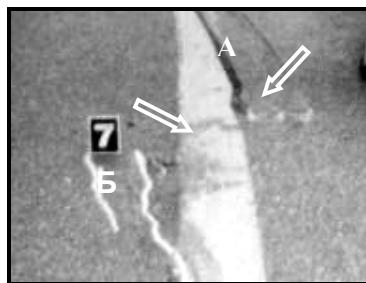
Detalj traga kočenja GOLF-a

Detaljnom analizom traga kočenja GOLF-a, nalazimo da se GOLF nalazio najmanje 0,2 m na svojoj levoj polovini kolovoza u trenutku sudara sa AUDI-jem. GOLF je delovanjem sile u sudaru odbačen ka svojoj desnoj ivici kolovoza, tako da je prednji levi točak dospeo na početak traga koji je, na Slici br. 22, označen brojem 7.

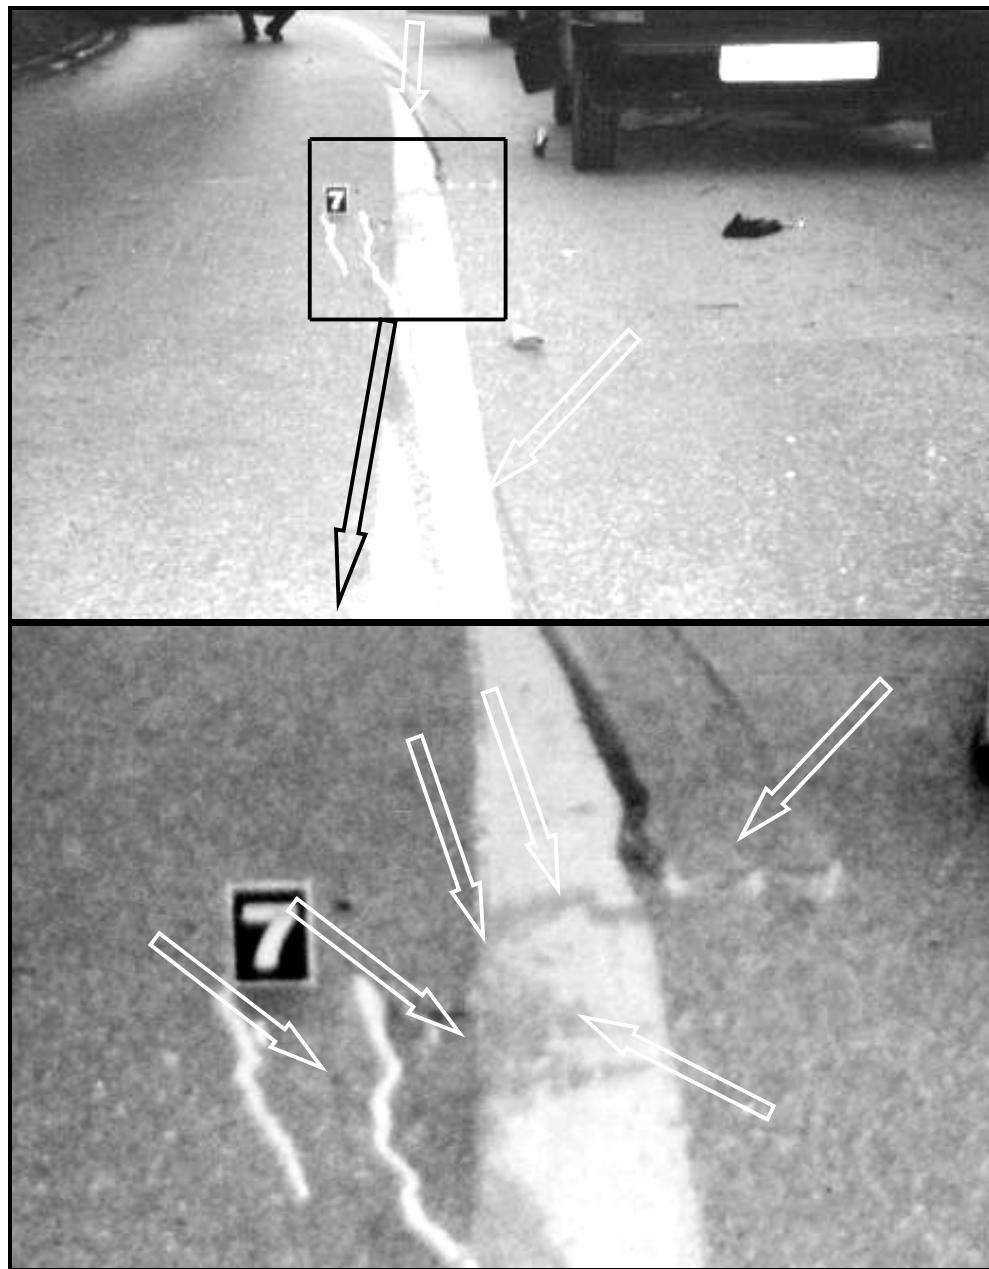
Slika br. 22

Analizom Slike br. 22 nalazimo da trag kočenja prednjeg levog točka GOLF-a menja oblik i udesno ukoso nastavlja do početka traga označenog brojem 7, tj. trag prednjeg levog točka GOLF-a se u trenutku sudara "lomi" i posle toga nastavlja kao trag br. 7 do zaustavne pozicije GOLF-a.

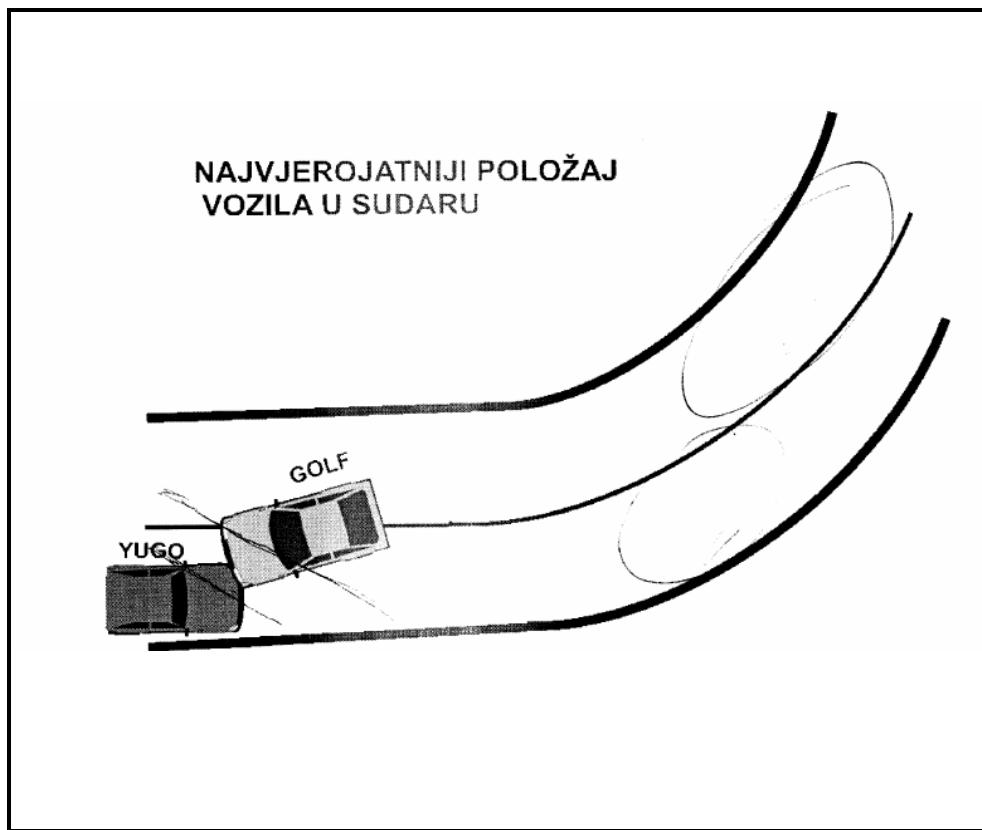
Slika br. 25

Nakon detaljne i uporedne analize materijalnih elemenata iz Spisa, utvrđeno je da se mesto sudara nalazi na desnoj polovini kolovoza (posmatrano u smeru kretanja GOLF-a), a ne na levoj, kako je to utvrđeno saobraćajno-tehničkim veštačenjem na osnovu koga je doneta presuda (vidi Slike br. 25 i br. 27).

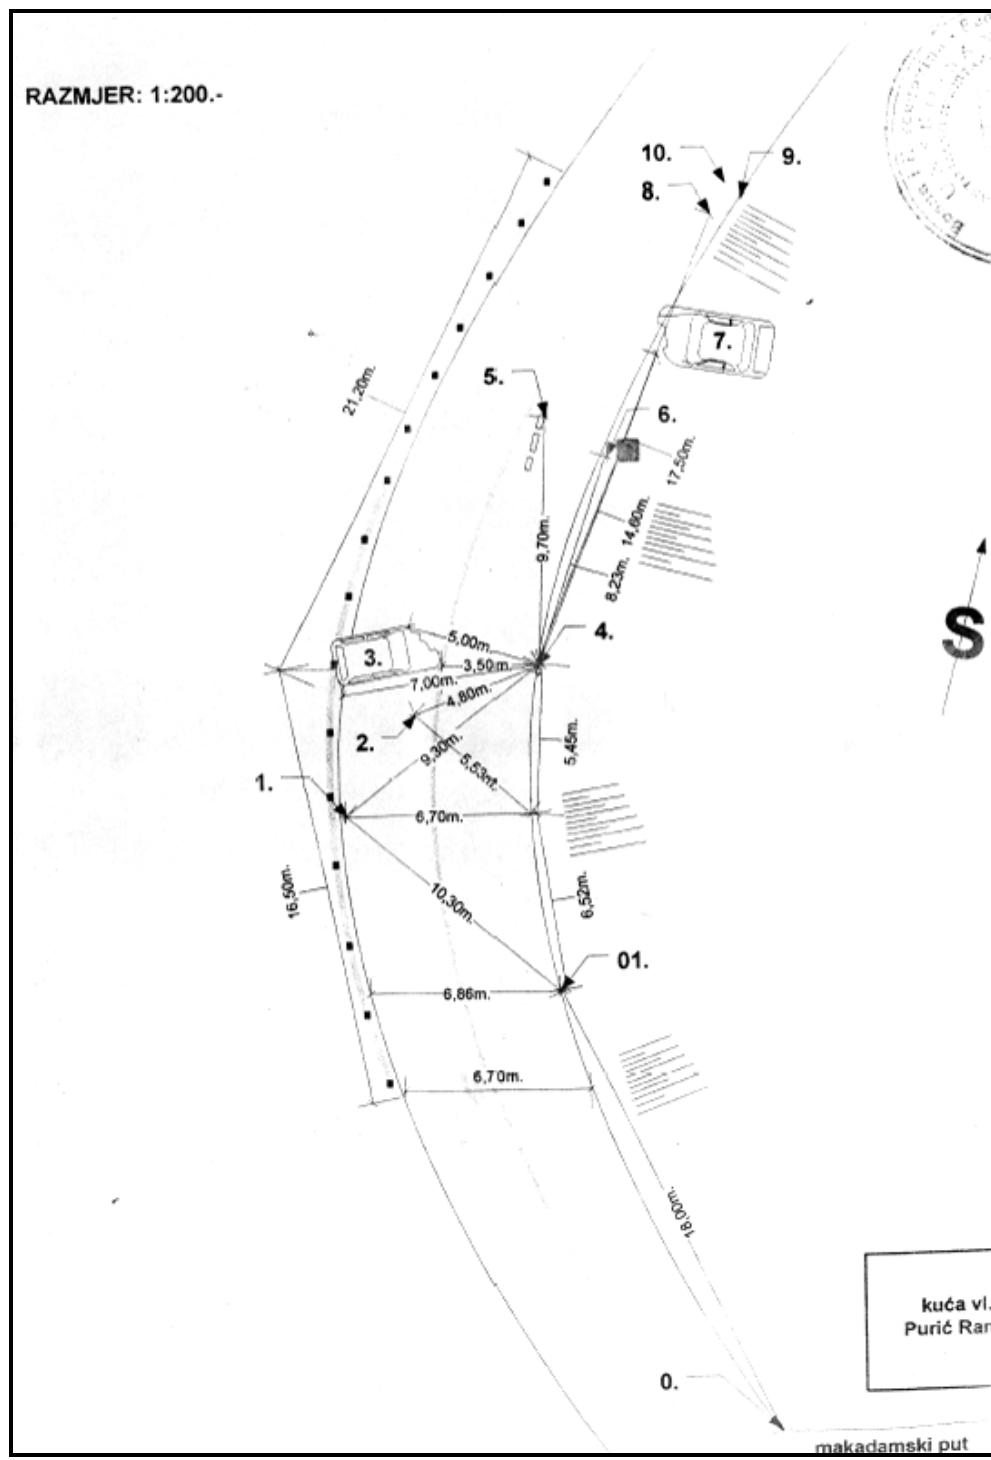
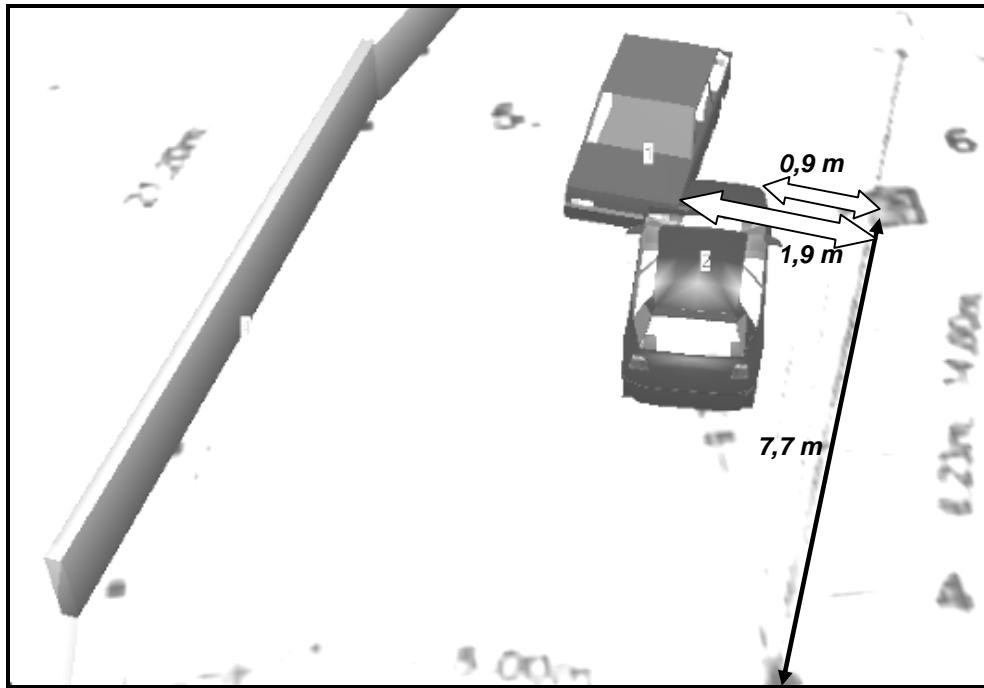
Slika br. 27

Primenom programa PC Crash, mesto sudara GOLF-a i YUGA, bi bilo 7,7 m posle PFT, pri čemu bi GOLF prednjim desnim čoškom bio uлево od desne ivice kolovoza za 0,9 m, dok bi YUGO prednjim levim čoškom bio uлево od desne ivice kolovoza za 1,9 m (vidi Sliku br. 27).
