ZNAČAJ FOTOGRAFISANJA ZA ANALIZU SAOBRAĆAJNIH NEZGODA

IMPORTANCE OF PHOTOGRAPH TAKING FOR TRAFFIC ACCIDENT ANALYSIS

XI Simpozijum
"Analiza složenih saobraćajnih nezgoda
i prevare u osiguranju"

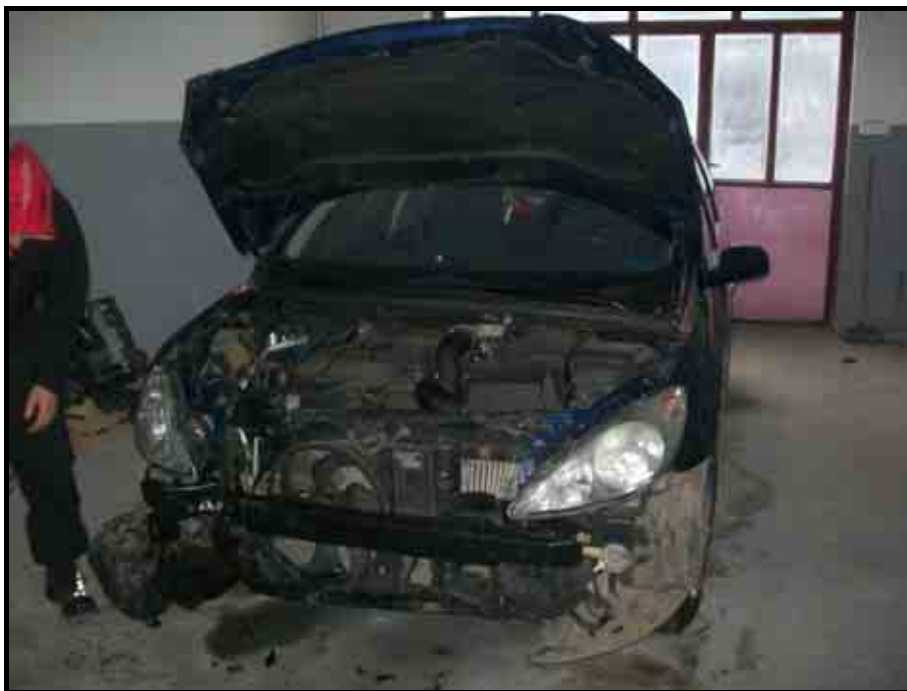
Slika br. 1

Zbog nedostatka fotografija sa uviđaja saobraćajne nezgode, predstavnici osiguranja nekoliko dana nakon prijave štete izašli su na lice mesta u cilju fotografisanja oštećenja vozila. PEUGEOT je zatečen u auto servisu u fazi popravke (vidi Sliku br. 1).

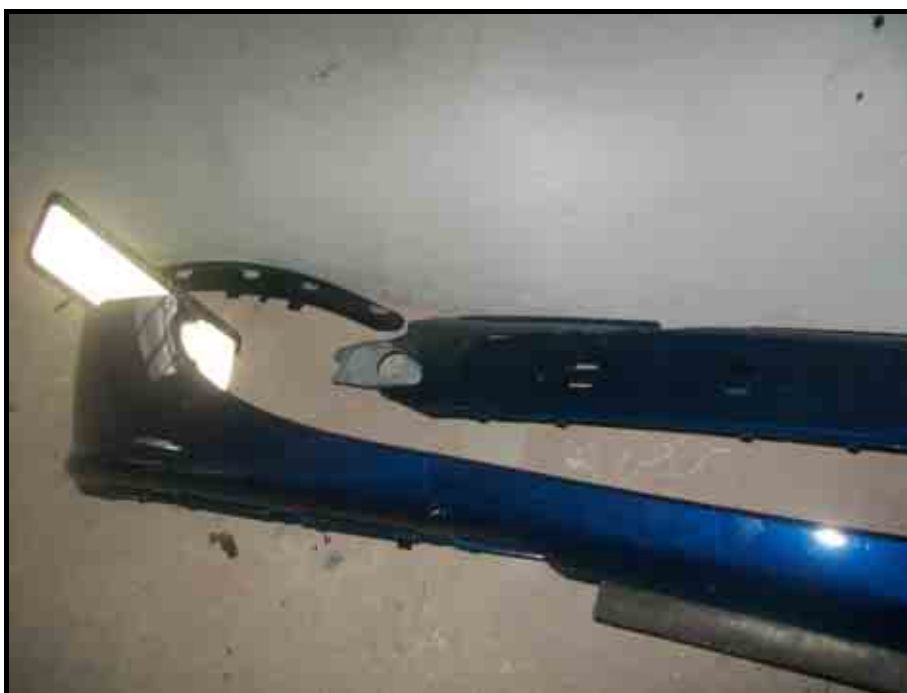
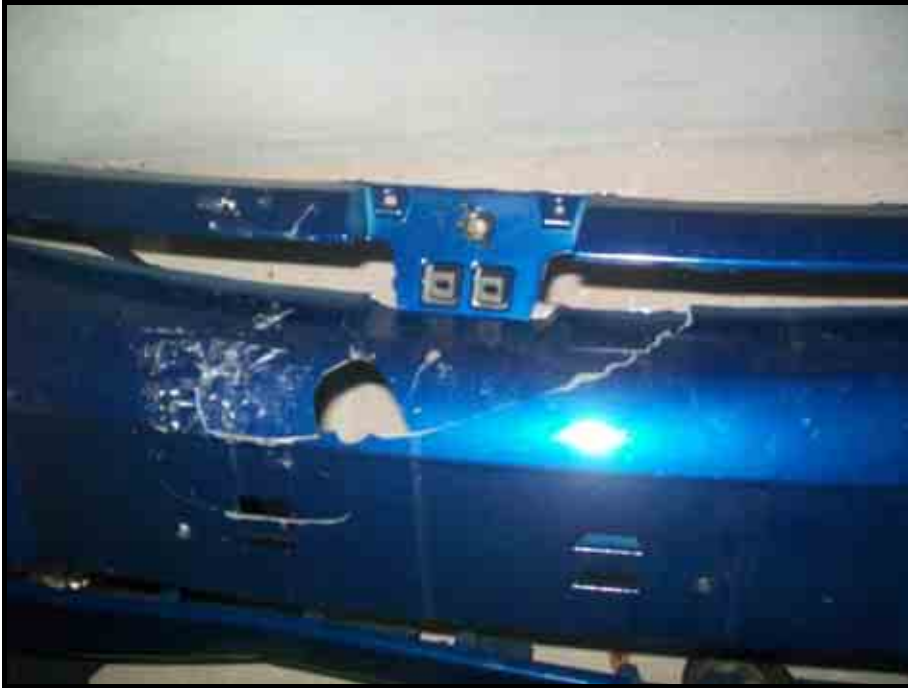
Fotografisana su oštećenja PEUGEOT-a i svi delovi i sklopovi vozila koji se nisu nalazili na vozilu a koje su predstavnici osiguranja smatrali za značajne. Na fotografijama (vidi slike br. 2 i br. 3) prikazana su oštećenja prednjeg branika PEUGEOT-a. Analizom fotografija oštećenja prednjeg branika PEUGEOT-a nije jasno da li je na fotografiji prikazan levi ili desni deo prednjeg branika PEUGEOT-a (vidi Sliku br. 2), odnosno da li je na fotografiji prikazan gornji ili donji deo prednjeg branika PEUGEOT-a (vidi Sliku br. 3).

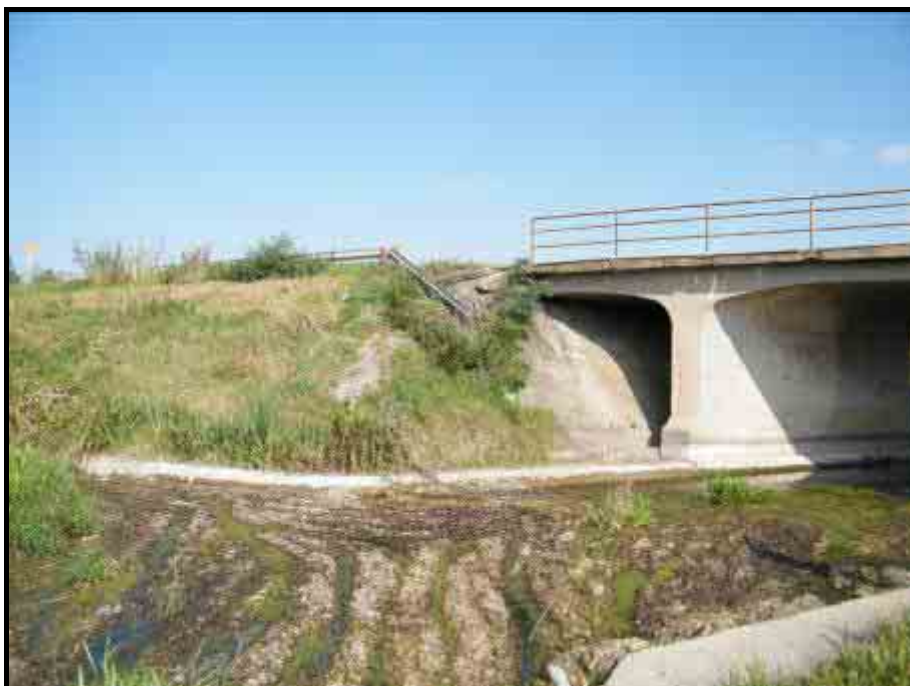
Slika br. 4

Osiguravaču je prijavljeno da je putnički automobil "MERCEDES CLS" (u daljem tekstu MERCEDES) probio zaštitnu ogradu, sišao sa kolovoza i upao u kanal (vidi Sliku br. 4).

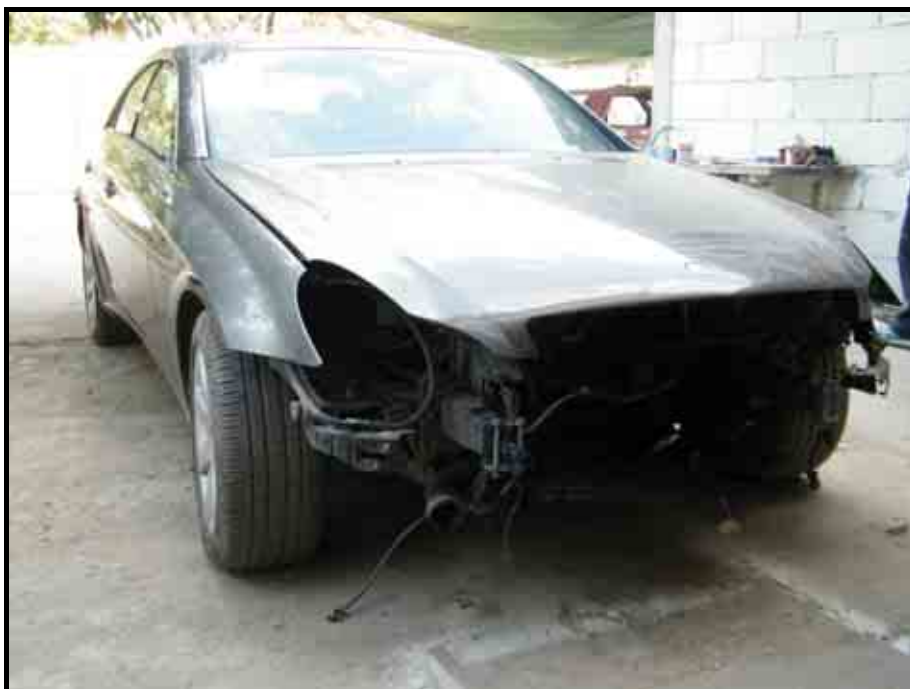
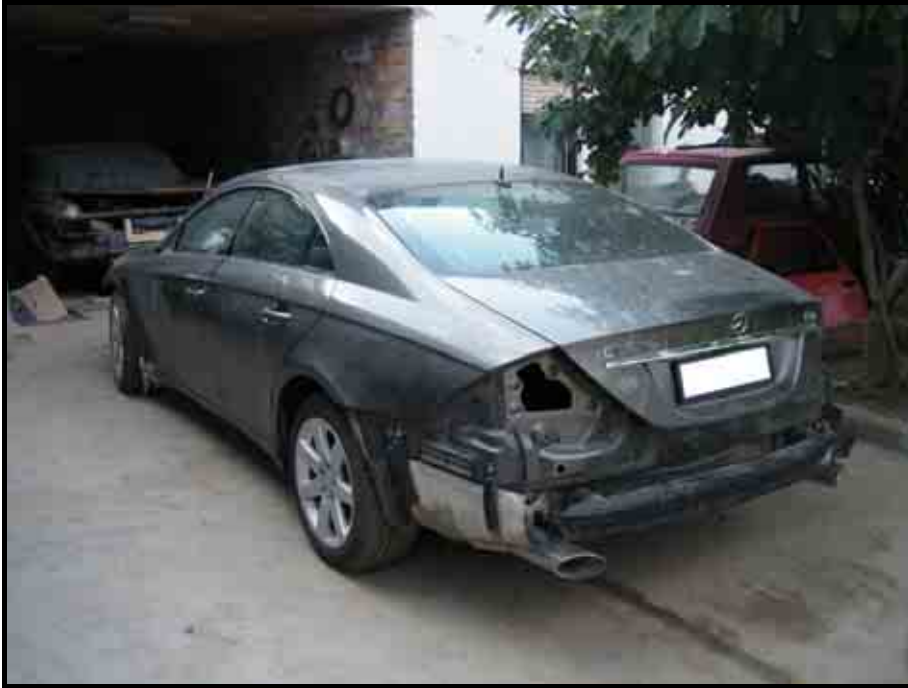
Zbog nedostatka fotografija sa uviđaja saobraćajne nezgode, javila se potreba za izlaskom na lice mesta i pregledom vozila radi analize saobraćajne nezgode i utvrđivanja uzroka i okolnosti pod kojima se dogodila ova saobraćajna nezgoda ili eventualnog pokušaja prevare u osiguranju. MERCEDES je zatečen u auto servisu u fazi popravke (vidi slike br. 5 i br. 6), odnosno u fazi "rasklapanja".

Na MERCEDES-u nedostajala je većina delova koji su bili od značaja veštacima saobraćajno-tehničke struke za analizu ove saobraćajne nezgode, pa je bilo potrebno detaljno analizirati preostale delove i sklopove vozila kako bi se moglo potvrditi ili isključiti nastanak ove saobraćajne nezgode na navedeni način.

Ipak, prikupljeni podaci bili su dovoljni da se isključi nastanak ove saobraćajne nezgode na navedeni način. Odlaganje u potrebi za prikupljanjem podataka dalo bi više vremena za opravku vozila i "maskiranje" oštećenja koja su značajna za analizu saobraćajne nezgode. Odnosno, šteta za navedenu nezgodu koja se nije dogodila na opisan način, bi morala biti isplaćena zbog (ne)mogućnosti dokazivanja suprotnog.

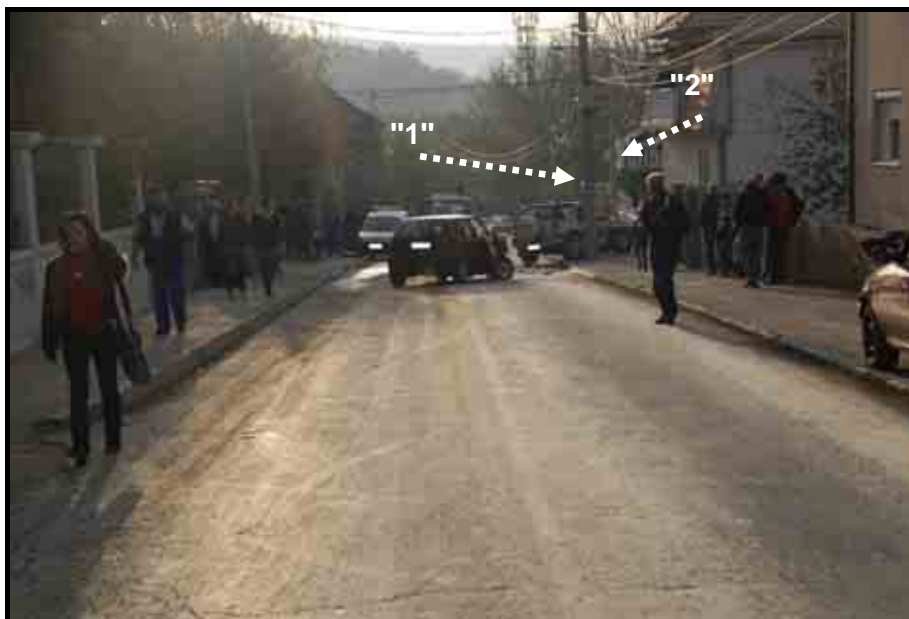
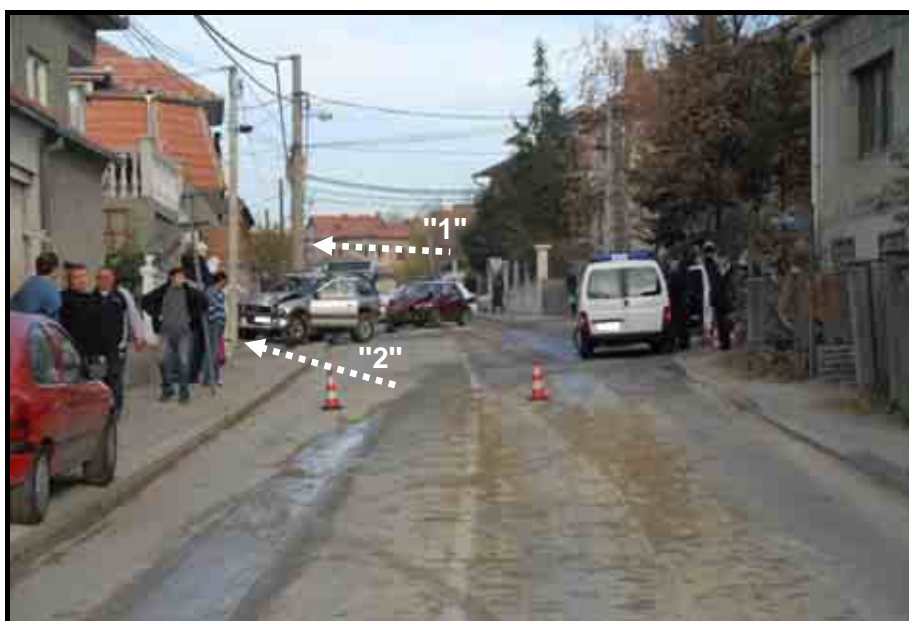
U ovoj saobraćajnoj nezgodi putnički automobil "OPEL FRONTERA" (u daljem tekstu OPEL) prednjim levim delom udario je u betonsku banderu pored desne (posmatrano prema usmerenosti zaustavne pozicije OPEL-a) ivice kolovoza (vidi slike br. 7, br. 8 i br. 9), zadnjim delom zarotirao se u desnu stranu i desnim bokom udario u putnički automobil "FIAT PUNTO" (u daljem tekstu FIAT).

Na zabeleženim fotografijama nije bliže prikazana (odnosno prikazana su samo oštećenja betonske bandere – vidi Sliku br. 9) betonska bandera u koju je udario OPEL, pa nije jasno da li je OPEL udario u betonsku banderu označenu pozicijom "1" (vidi slike br. 7 i br. 8) ili betonsku banderu označenu pozicijom "2" (vidi slike br. 7 i br. 8).

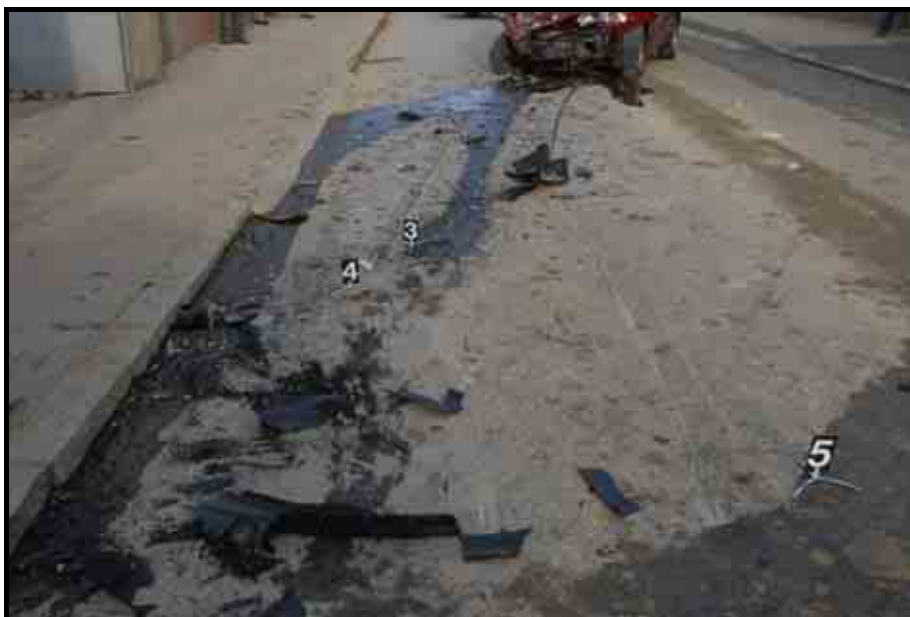
Slika br. 10

Na zabeleženim fotografijama nisu jasno prikazani tragovi na kojima su se nalazili prednji deo FIAT-a i desni bok OPEL-a u trenutku sudara (vidi Sliku br. 10) Odnosno na zabeleženim fotografijama nisu jasno prikazani tragovi koji bi precizno ukazivali na mesto sudara FIAT-a i OPEL-a. Kako na zabeleženim fotografijama nije bliže prikazano mesto udara OPEL-a u betonsku banderu, to nije moguće pouzdano i precizno utvrditi način kretanja OPEL-a nakon udara u betonsku banderu do zaustavne pozicije.

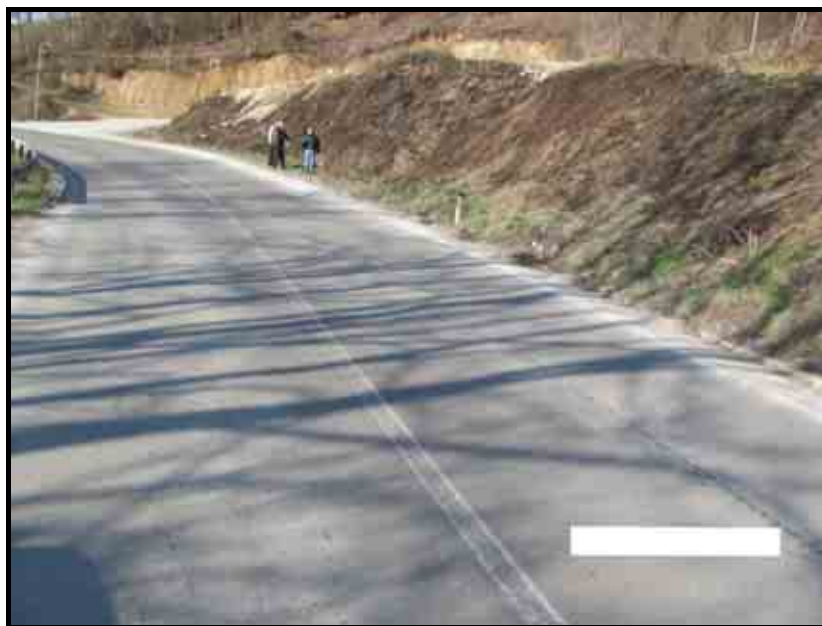
Slika br. 11

Na fotografiji šireg prikaza mesta nezgode, prikazano je da se put u visini mesta nezgode pruža u levoj krivini i da se pored desne ivice kolovoza nalazi travnata površina a zatim kosina nasipa (vidi Sliku br. 11).

Uporednom analizom fotografija šireg i bližeg prikaza mesta nezgode, na fotografiji šireg prikaza mesta nezgode, pored desne ivice kolovoza na travnatoj površini nema "smerokaza" postavljenih na način prikazan na fotografiji bližeg prikaza mesta nezgode, odnosno na fotografiji šireg prikaza mesta nezgode pored desne ivice kolovoza nema "propusta za vodu", nalik "propustu za vodu" prikazanom na fotografiji bližeg prikaza mesta nezgode (vidi slike br. 11 i br. 12). Dakle, analizom prikazanih fotografija nije moguće zaključiti da li se put u visini mesta nezgode pruža u levoj krivini, kako je to prikazano na fotografiji šireg prikaza mesta nezgode.

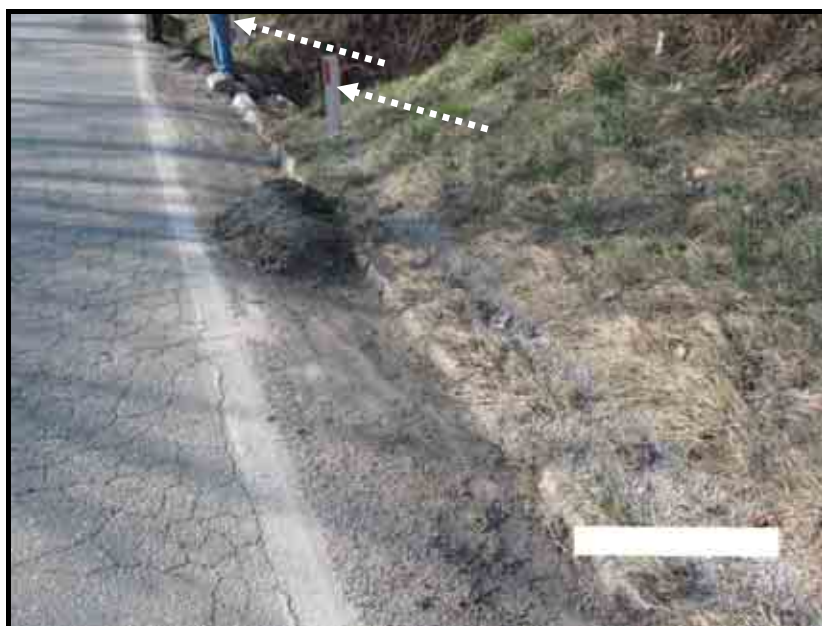
Slika br. 12

Na fotografiji bližeg prikaza mesta nezgode, prikazano je da se pored desne ivice kolovoza nalazi rigol, zatim ivičnjak, a zatim travnata površina, dok se ispred i iza "propusta za vodu", na travnatoj površini nalaze "smerokazi" (vidi Sliku br.12).
