SUDAR SA PJEŠAKOM I ODBAČAJ PJEŠAKA UNAPRIJED ILI NA DRUGO VOZILO

COLLISION WITH PEDESTRIAN AND HIT PEDESTRIAN FORWARD OR ON ANOTHER VEHICLE

Ešef Džafić¹; Tihomir Đurić²; Goran Milošević³

XIII Simpozijum
"Veštacijske saobraćajne nezgode
i prevare u osiguranju"

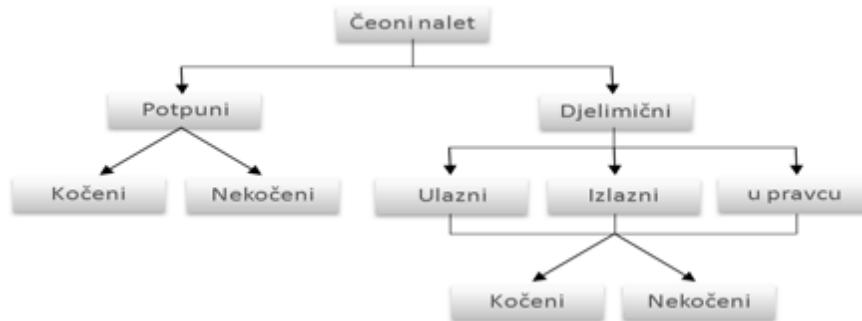
Slika 1. Vrste i tipovi čeonog sudara vozila i pješaka

S obzirom na sudarni položaj prednjeg čeonog dijela vozila i pješaka razlikuju se vrste i tipovi čeonog sudara kako je to prikazano na slici 1.

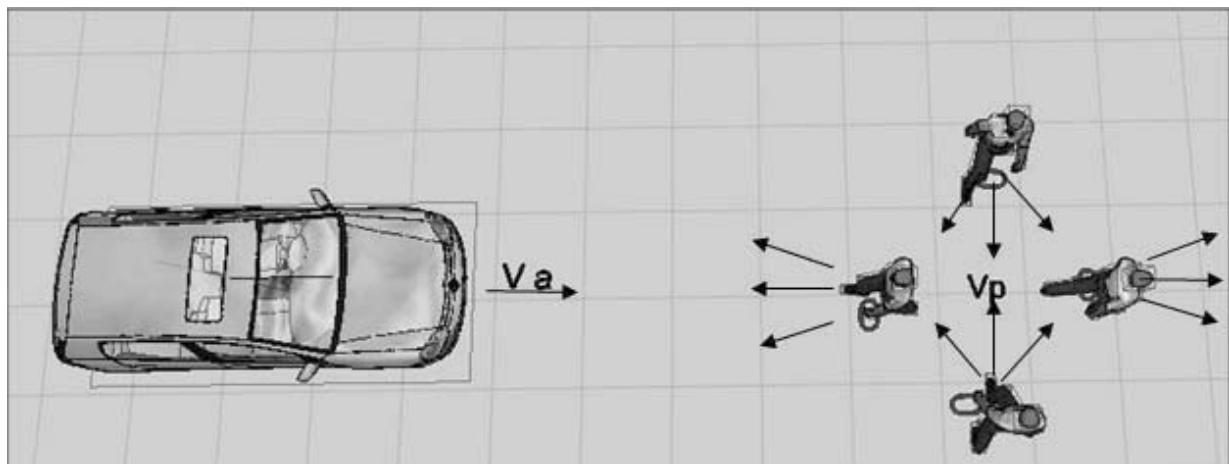
Slika 2. Prikaz potpunog čeonog sudara vozila i pješaka

Kod potpunog čeonog sudara vozila i pješaka, pješak se u trenutku sudara svojim tijelom nalazi ispred i unutar gabarita prednjeg čeonog dijela vozila. U trenutku sudara tijelo pješaka poprima brzinu vozila kojim je udaren. U zavisnosti od brzine sudara vozila, načina i brzine kretanja pješaka prema mjestu sudara i oblika prednjeg dijela vozila pješak će biti odbačen ispred vozila, lijevo ili desno od putanje kretanja vozila.

Do mjesta potpunog čeonog sudara vozila i pješaka, pješak može da stupanjem na kolovoz stvori opasnu situaciju i da se kreće: ispred vozila u pravcu i dijagonalno, u susret vozilu u pravcu i dijagonalno i sa desne ili lijeve bočne strane vozila okomito ili dijagonalno.

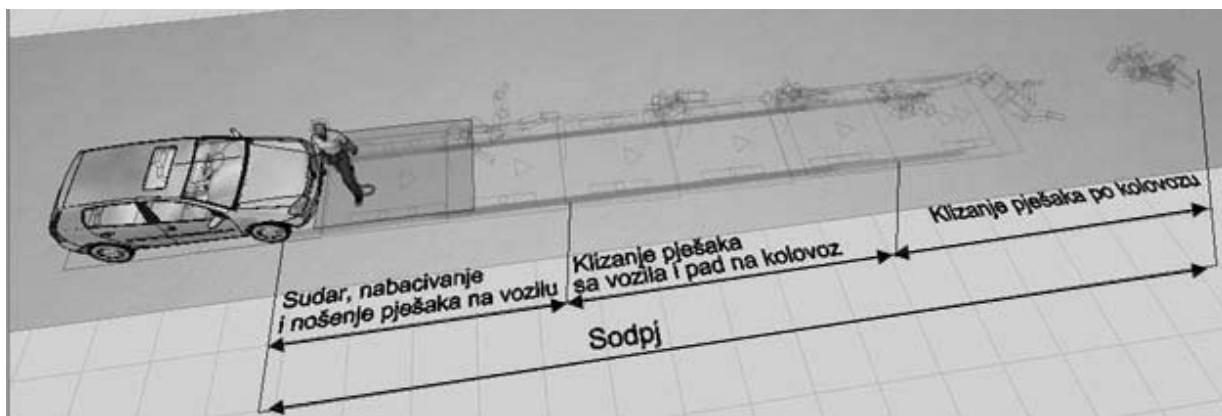
Slika 3. Faze dinamike kretanja vozila i pješaka kod potpunog čeonog kočenog sudara

Kod potpunog čeonog sudara sa pješakom, vozilo može biti kočeno ili ne kočeno. U slučaju kada je vozilo kočeno, pješak se od mjesta sudara do krajnje pozicije kreće u tri faze. Prvu fazu predstavlja udar pješaka, nabacivanje pješaka na vozilo i nošenje pješaka vozilom, drugu fazu predstavlja odvajanje tijela pješaka od vozila i let pješaka kroz zrak sve dok tijelo padne na kolovoznu podlogu, dok treću fazu predstavlja klizanje tijela pješaka po kolovoznoj podlozi od pada na kolovoz do krajnje zaustavne pozicije.

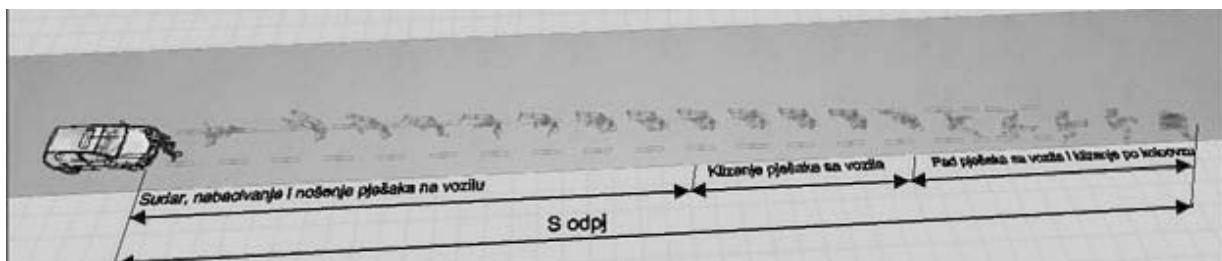
Slika 4. Faze dinamike kretanja vozila i pješaka kod potpunog čeonog nekočenog sudara

Kod nekočenog vozila na pješaka, udarenou tijelo pješaka nabacuje se na vozilo i ostaje na vozilu sve dok ne počne usporavanje vozila. Kada počne usporavanje vozila tijelo pješaka odvaja se od vozila kao i kod kočenog vozila te pada na kolovoz ispred vozila, a ukoliko izostane usporavanje vozila može da dođe do odbacivanja pješaka naprijed i bočno lijevo ili desno od vozila, prebacivanja pješaka preko vozila pa čak i do gaženja odbačenog pješaka.

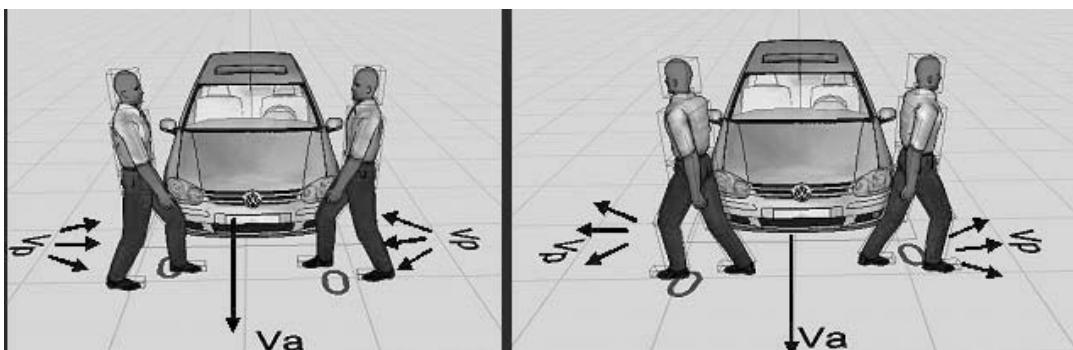
Slika 5. Prikaz djelimično čeonog ulaznog i izlaznog sudara vozila i pješaka

Kod djelimično čeonog sudara vozila i pješaka razlikujemo djelimično čeoni ulazni sudar, djelimično čeoni izlazni sudar i djelimično čeoni sudar u pravcu. Kod djelimično čeonog ulaznog i izlaznog sudara vozila i pješaka, pješak ulazi u putanju kretanja vozila sa lijeve ili desne bočne strane i u sudarnom položaju biva zahvaćen prednjim lijevim ili desnim uglom vozila samo u nogu koja je u iskoraku prema naprijed (kod djelimično čeonog ulaznog sudara), odnosno u nogu koja je zaostala izlaskom iz širine gabarita vozila (kod djelimično čeonog izlaznog sudara).

Primarnim sudarom vozila i pješaka slijedi rotiranje tijela pješaka oko njegove uzdužne ose uz bok vozila kada na vozilu nastaju oštećenja fara i maglenke, PVC obloge prednjeg branika, prednjeg blatobrana, prednjih vrata i retrovizora. Zbog inercije kretanja pješaka, ne dolazi do nabacivanja pješaka na prednji dio vozila nego dolazi do naginjanja gornjeg dijela tijela pješaka preko blatobrana nad poklopac motora kada ostaju tragovi brisotina i manja udubljenja lima, nakon čega može da dođe do kontakta tijela sa okvirom prednjeg vjetrobranskog stakla a nerijetko i sa prednjim uglom krova vozila kada može doći do oštećenja prednjeg vjetrobranskog stakla i krova vozila.

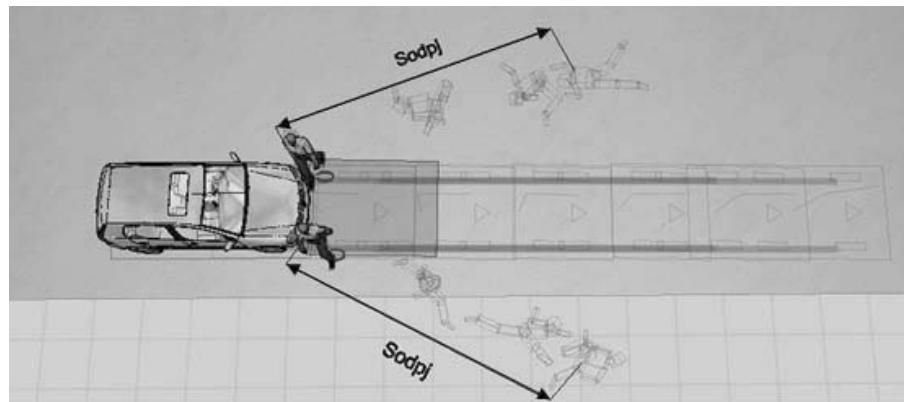
Slika 6. Dinamike kretanja vozila i pješaka kod djelimično čeonog ulaznog i izlaznog kočenog sudara

Kod djelimično čeonog izlaznog sudara tijelo pješaka uspijeva do trenutka sudara skoro potpuno da izađe iz gabarita širine prednjeg dijela vozila, tako da bude zahvaćeno uglom vozila u zaostali dio tijela, najčešće nogu dok se ostali dio tijela nalazi izvan gabarita prednjeg dijela vozila. Nakon primarnog sudara sa vozilom, tijelo pješaka zadobiva djelimičnu rotaciju oko uzdužne ose tijela, a zbog izlaska iz putanje kretanja vozila i zbog brzine kretanja, pješak rijetko dolazi u kontakt sa bočnom stranom vozila. Tijelo pješaka zadobiva od vozila neznatan impuls, tako da je odbačaj tijela pješaka kod djelimično čeonog izlaznog sudara je neznatan i tijelo pješaka pada u neposrednoj blizini mesta sudara sa one strane vozila koja je suprotna pravcu kretanja pješaka prije sudara.

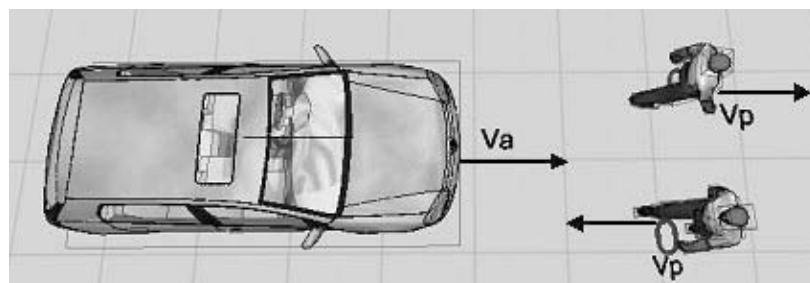
Slika 7. Djelimično čeoći sudar u pravcu vozila i pješaka

Djelimično čeoći sudar vozila i pješaka u pravcu ima slične karakteristike djelimično čeonog ulaznog sudara. Karakteristika djelimično čeonog sudara u pravcu je u tome što kod ovog sudara može doći do djelimičnog nabacivanja pješaka na vozilo, jer dio tijela pješaka bude zahvaćen lijevim ili desnim prednjim uglom vozila. Kod ovakve vrste sudara vozila i pješaka, izostaje izdizanje tijela pješaka u zrak pa su i povrede pješaka koje nastaju udarom pješaka o kolovoz znatno manje nego kod potpuno čeonog sudara.

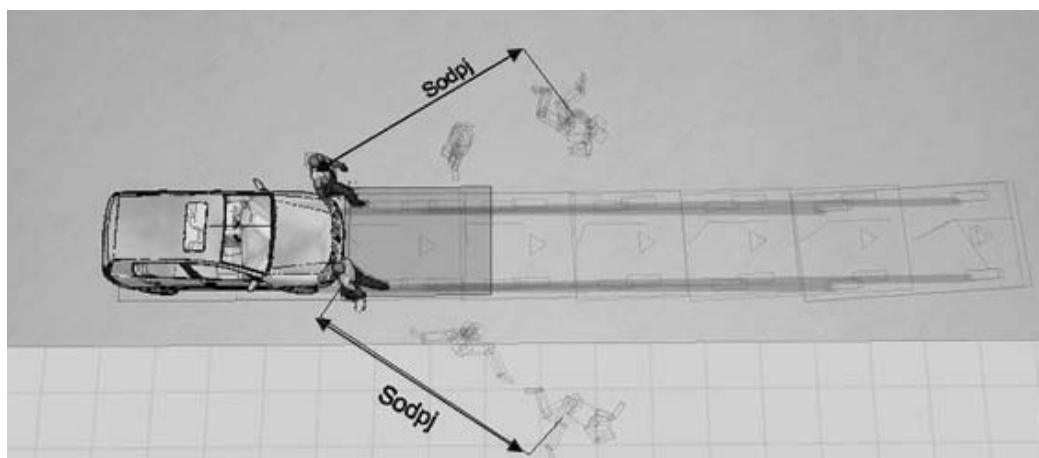
Slika 8. Dinamike kretanja vozila i pješaka kod djelimično čeonog sudara u pravcu

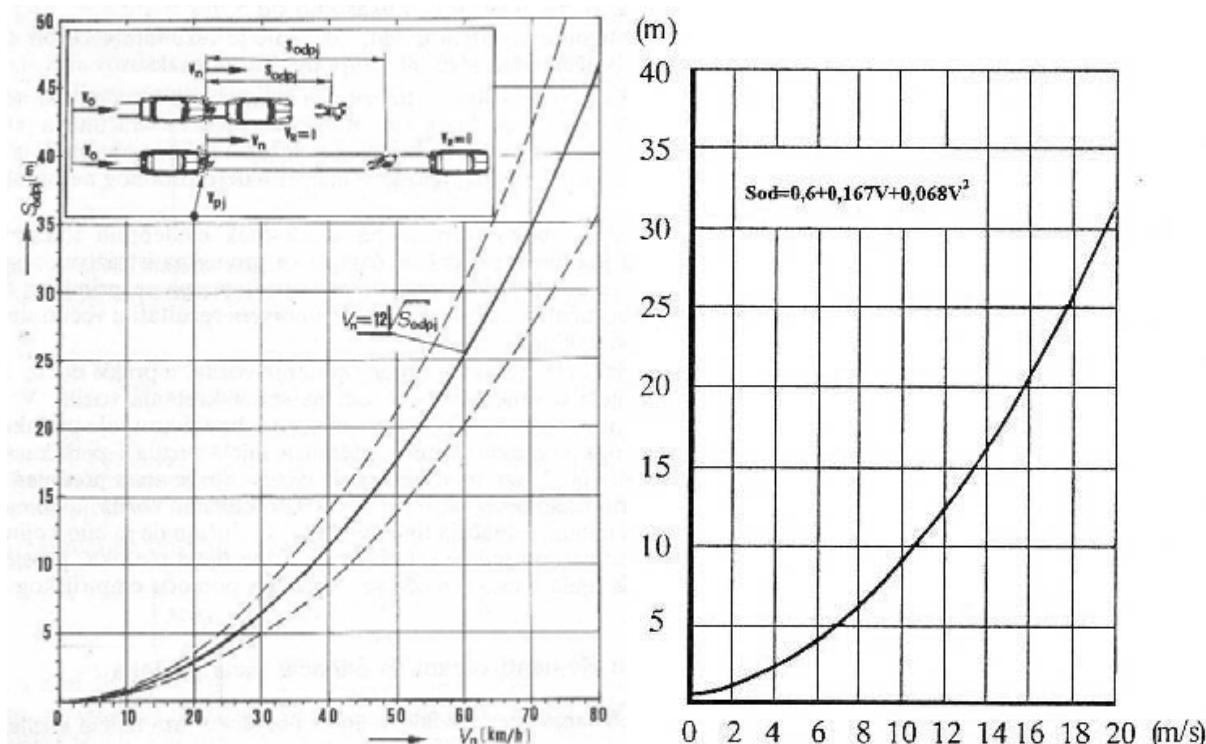
Eksperimentalno je utvrđena zavisnost između ukupne daljine odbačaja pješaka (s_{odpj}) i suđarne brzine vozila (v_s):

$$s_{odpj} = \frac{v_s^2}{144} (m) \pm 0 \%$$

v_s - brzina sudara vozila u km/h.

Uslovi primjene ove zakonitosti su:

- da je vozilo u trenutku sudara kočeno usporenjem većim od $3m/s^2$,
- da je pješak u sudarnom položaju zahvaćen cijelom figurom.

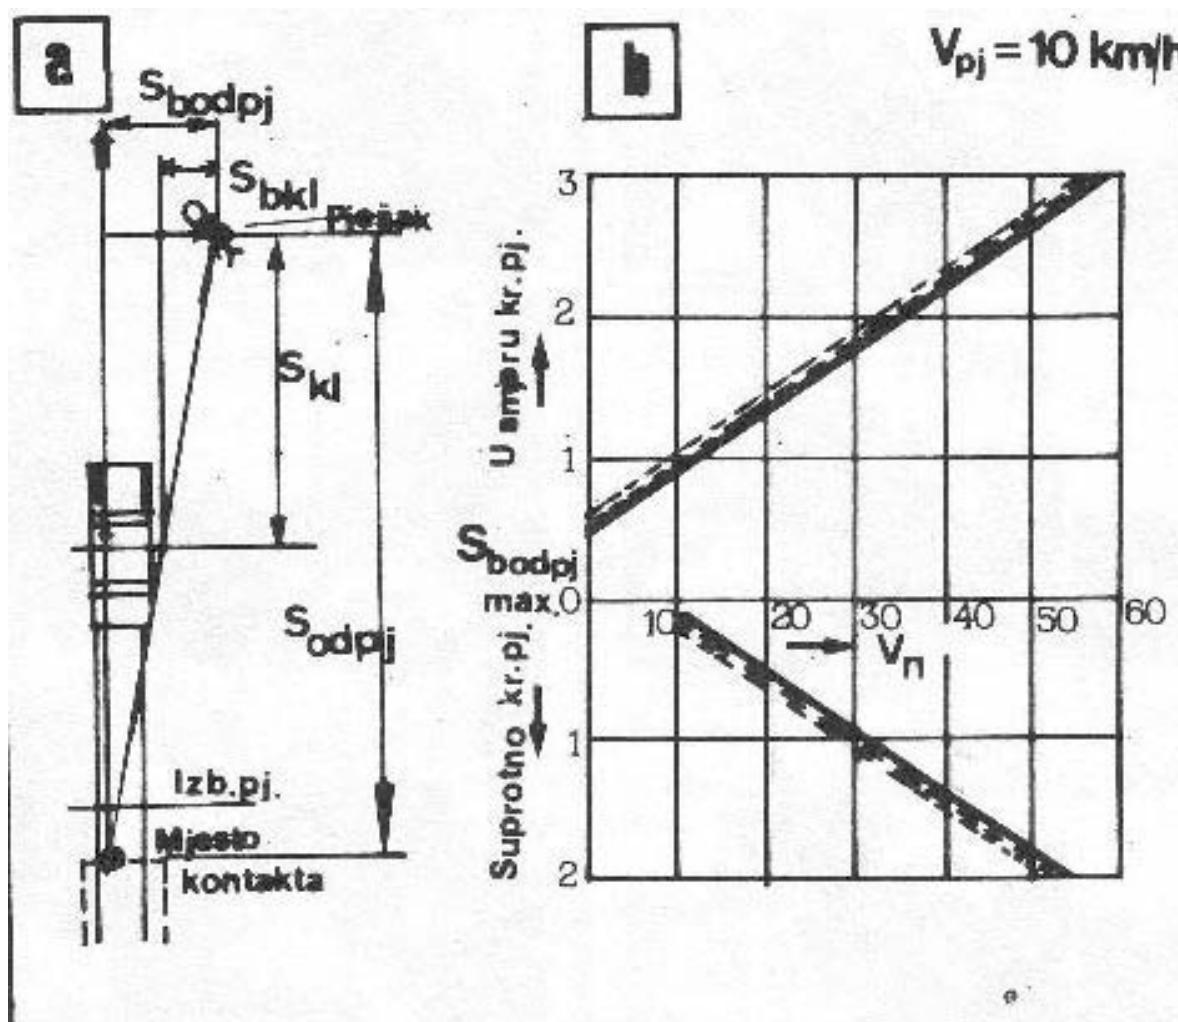
Slika 9. Bočna duljina odbačaja pješaka
a)opšte mjere pri bočnom odbačaju pješaka
b) brzina sudara u funkciji bočne duljine odbačaja pješaka

Bočni odbačaj pješaka predstavlja bočni razmak između mjesta sudara vozila i pješaka i mjesta krajnjeg položaja tijela pješaka na kolovozu nakon nezgode.

Bočni odbačaj tijela pješaka od mjesta sudara zavisi od: brzine sudara vozila, oblika prednjeg dijela vozila, mjesta sudara i sudarnog položaja, visine tijela pješaka i brzini i načinu kretanja pješaka prema mjestu sudara. Bočni odbačaj tijela pješaka raste sa brzinom sudara vozila i sa brzinom kretanja pješaka, a veći je kada je pješak zahvaćen dijelom vozila iza sredine prednjeg dijela, posmatrano u smjeru kretanja pješaka. Najčešći slučaj je da tijelo pješaka bude bočno odbačeno od mjesta sudara u smjeru svog kretanja, a nije isključena mogućnost da tijelo pješaka bude bočno odbačeno i suprotno smjeru od smjera svog kretanja.

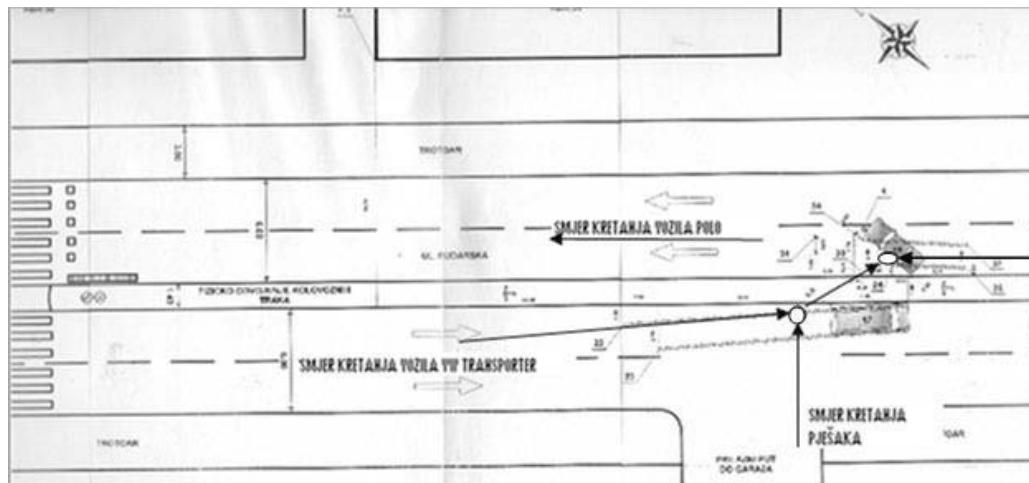
Slika 10. Skica mesta nezgode

Saobraćajna nezgoda dogodila se u Tuzli u Rudarskoj ulici oko 15:55 h, tako što je kočeno vozilo VW Transporter, sandučastog oblika karoserije, udario pješaka koji je prelazio kolovoz sa desne na lijevu stranu, posmatrano u smjeru kretanja vozila. Kolovoz na mjestu nastanka nezgode sastoji se od dvije fizički odvojene kolovozne trake od kojih svaka ima po dvije saobraćajne trake za jedan smjer kretanja. Na mjestu nastanka nezgode ne postoji mjesto obilježeno za prelaz pješaka preko kolovoza. Od mesta sudara vozila i pješaka, pješak je odbačen naprijed i lijevo bočno i prebačen preko razdjelnog pojasa na lijevu saobraćajnu traku suprotne kolovozne trake, kada tako odbačenog pješaka udara i gazi kočeno vozilo Polo. U trenutku nastanka nezgode bio je dan, kolovoz je u pravcu, ravan, izgrađen od asfalta i vlažan, a vrijeme je bilo oblačno bez padavina.

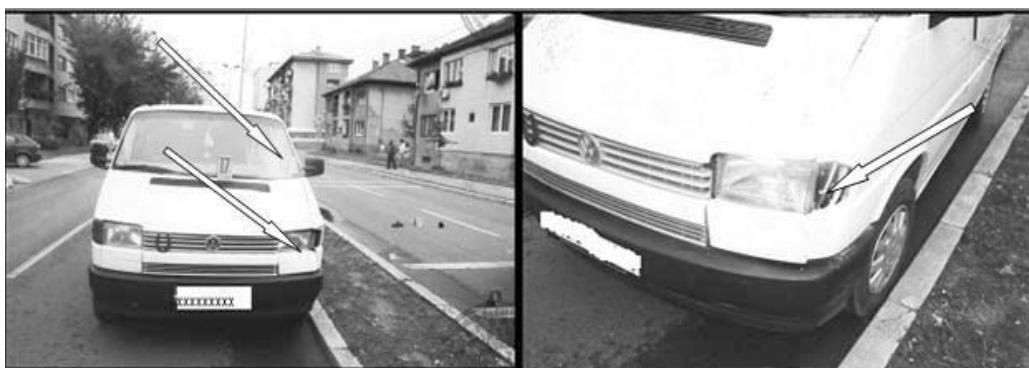
**Slika 11.** Prikaz oštećenja na vozilu VW Transporter

Primarni sudar vozila VW Transporter i pješaka ostvaren je između djelimično čeonog lijevog prednjeg dijela vozila VW Transporter u dijelu lijevog fara i lijevog ugla vozila sa lijevom bočnom stranom tijela pješaka. Kao posljedica primarnog sudara, kod pješaka je došlo do povređivanja spoljašnjeg dijela lijeve noge i gornjeg dijela tijela, dok su na vozilu VW Transporter nastala oštećenja prednjeg lijevog pokazivača pravca, prednjeg lijevog blatobrana i prednjeg vjetrobranskog stakla u lijevom donjem dijelu.

Nakon sudara tijelo pješaka je zarotirano suprotno smjeru kazaljke na satu, uz prednju lijevu bočnu stranu vozila i gornjim dijelom tijela sekundarno ostvarilo kontakt sa lijevim donjim dijelom prednjeg vjetrobranskog stakla.

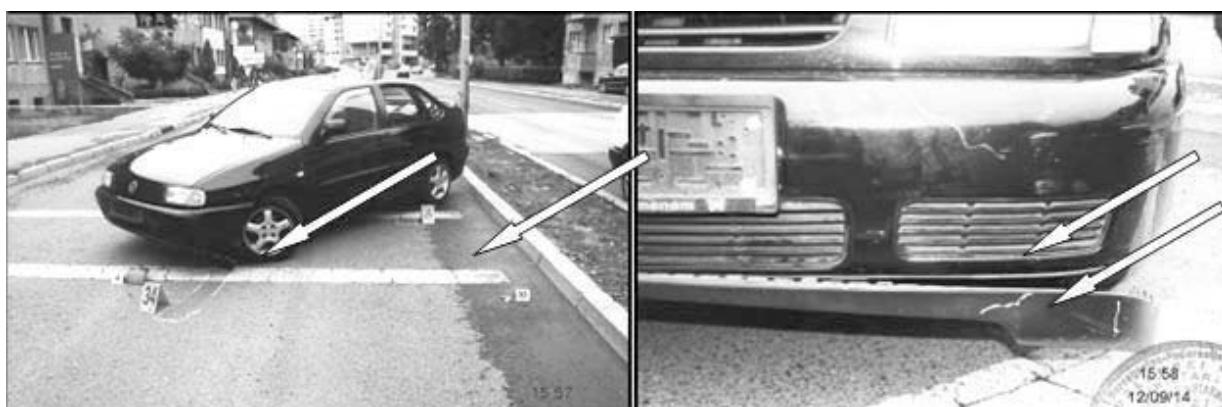
**Slika 12.** Prikaz oštećenja na vozilu Polo

Poslije djelimično čeonog izlaznog kočenog sudara vozila VW Transporter i pješaka, pješak je odbačen naprijed i lijevo bočno preko razdjelnog pojasa na lijevu saobraćajnu traku lijeve kolovozne trake kojom se iz suprotnog smjera kretalo vozilo Polo. Primarni udar ostvaren je između prednjeg lijevog dijela vozila u lijevom dijelu prednjeg branika, a prelazak (gaženje) pješaka ostvareno je prednjim lijevim pneumatikom vozila.

Kao posljedica prelaska (gaženja) prednjeg lijevog pneumatika preko pješaka nastaju povrede zbog kojih je, prema mišljenju vještaka sudske medicine, nastupila smrt pješaka, dok su na vozilu Polo nastala oštećenja PVC obloge i spojlera prednjeg branika kao i nosača prednje reg. tablice.

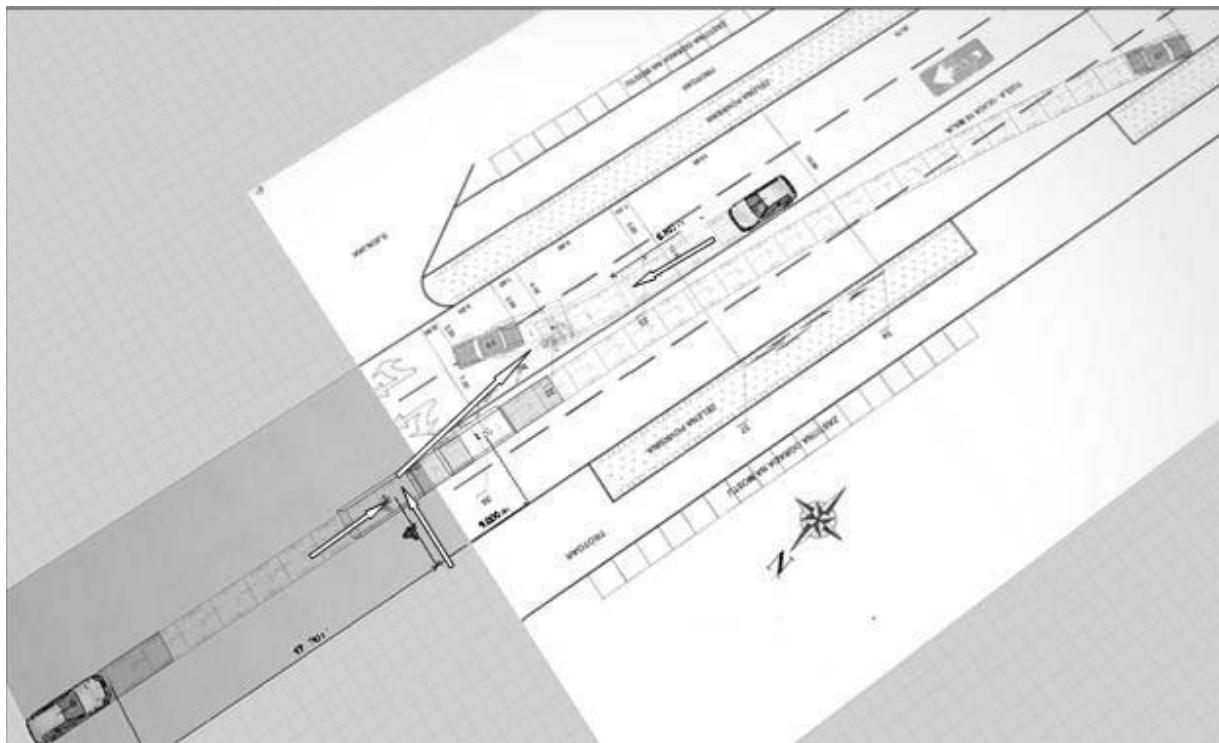
Slika 13. Skica mesta nezgode sa prikazom načinom kretanja učesnika prije nezgode

Saobraćajna nezgoda dogodila se u Tuzli u ulici 15 Maja oko 15:30 h, tako što je nekočeno vozilo Golf, pontonskog oblika karoserije, udario pješaka koji je prelazio kolovoz sa desne na lijevu stranu, posmatrano u smjeru kretanja vozila. Kolovoz na mjestu nastanka neugode sastoji se od kolovozne trake podijeljene uzdužnom linijom od kojih svaka ima po dvije saobraćajne trake za jedan smjer kretanja. Na mjestu nastanka nezgode ne postoji mjesto obilježeno za prelaz pješaka preko kolovoza. Od mjesta sudara vozila i pješaka, pješak je u fazi leta kroz zrak nabačen na nekočeno vozilo Opel. U trenutku nastanka nezgode bio je dan, kolovoz je u pravcu, ravan, izgrađen od asfalta i mokar, a vrijeme je bilo oblačno i kišovito. Vozač vozila Golf bio je u alkoholisanom stanju sa koncentracijom alkohola u krvi od 0,87 promila.

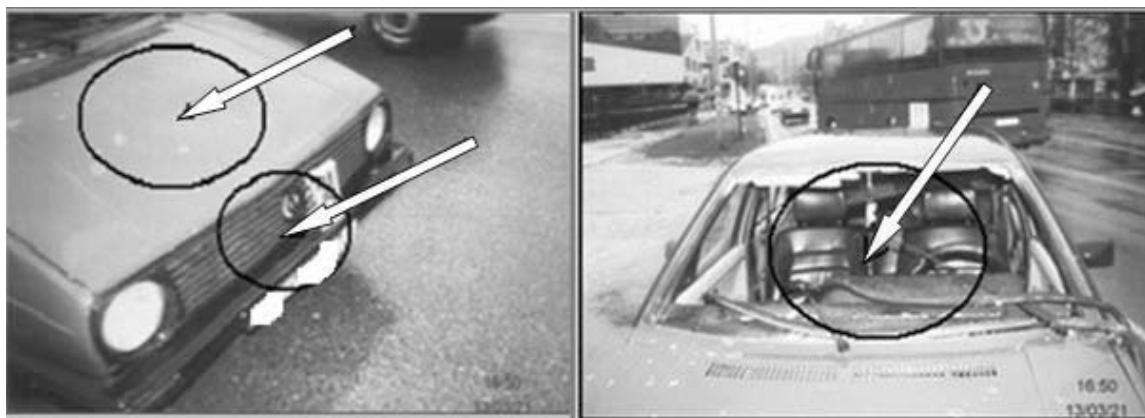
Slika 14. Prikaz oštećenja na vozilu Golf

Primarni sudar vozila Golf i pješaka ostvaren je čeonom nešto više desnom stranom vozila Golf sa lijevom bočnom stranom tijela pješaka koji pretrčava kolovoz. Kao posljedica primarnog sudara, kod pješaka je došlo do povređivanja lijeve noge, karlice i gornjeg dijela tijela, dok su na vozilu Golf nastala oštećenja sredine prednjeg dijela, poklopca motora i prednjeg vjetrobranskog stakla. Za vrijeme sudara vozač je vozilom izmicao desno bočno, a tijelo pješaka je nabačeno preko poklopca motora sekundarno ostvarilo kontakt sa prednjim vjetrobranskim staklom.

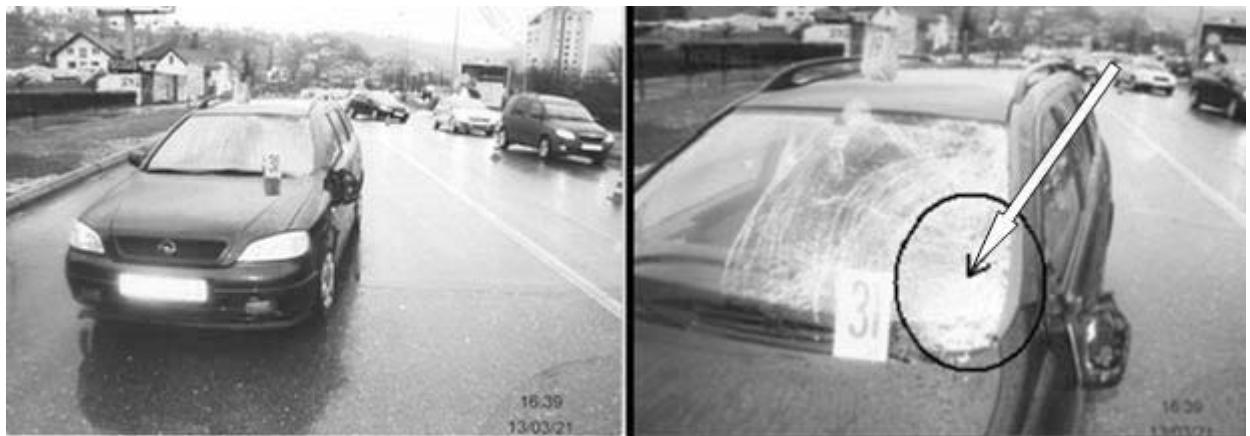
Slika 15. Prikaz oštećenja na vozilu Opel

Poslije potpuno čeonog nekočenog sudara vozila Golf i pješaka, pješak je nošen na vozilu, odbačen naprijed i lijevo bočno i u letu kroz zrak nabačen na donji lijevi dio prednjeg vjetrobranskog stakla vozila Opel, koje se kretalo lijevom saobraćajnom trakom suprotne kolovožne trake. Za vrijeme sudara vozač je vozilom izmicao desno bočno. Nakon primarnog udar vozila Opel u pješaka, pješak je preko lijevog retrovizora pao na kolovoz sa lijeve bočne strane iza zaustavljenog vozila.

Posljedica potpuno čeonog sudara vozila Golf sa pješakom i nabacivanja pješaka na prednje vjetrobransko staklo vozila Opel koje se kreće iz suprotnog smjera, su teške tjelesne povrede pješaka sa smrtnim ishodom.
