# ANALIZA SAOBRAĆAJNIH NEZGODA NA PUTNO-PRUŽnim PRELAZIMA

## ANALYSIS OF TRAFFIC ACCIDENTS ON ROAD RAILWAY CROSSINGS

XII Simpozijum  
"Veštaci saobraćajnih nezgoda  
i prevare u osiguranju"

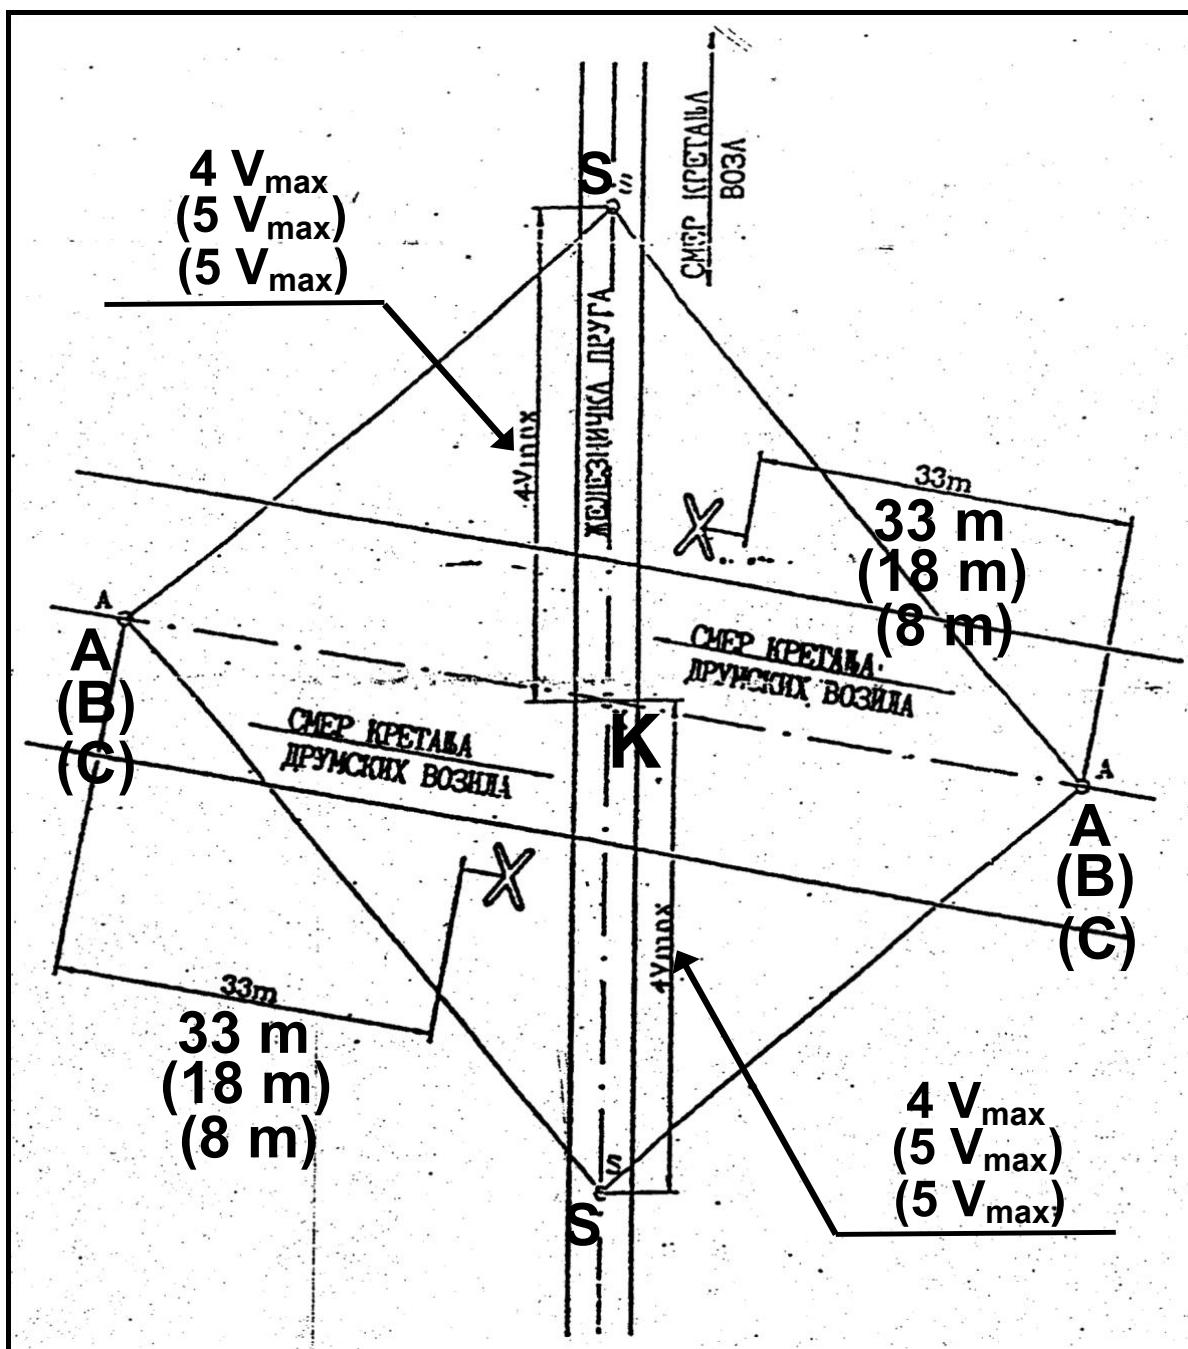
Slika br. 1

Na Slici br. prikazani su podaci za tri dimenzije trougla preglednosti, u zavisnosti od kategorije puta koji se ukršta sa železničkom prugom. Zajedničke oznake za sva tri trougla preglednosti su temena "S" i "K".

Za oznake i dimenzije trouglova preglednosti, koje se razlikuju za svaki trougao preglednosti ponaosob, oznake i dimenzije su prikazane po vertikali (jedna ispod druge). Imajući to u vidu, oznake i dimenzije koje se nalaze na vrhu lista (po vertikali) definišu prvi trougao preglednosti, zatim oznake i dimenzije koje se nalaze u sredini lista definišu drugi trougao preglednosti, a na dnu lista se nalaze oznake i dimenzije koje definišu treći trougao preglednosti.

Tačka "A" ili tačka "B" ili tačka "C", kojom je definisano prvo teme trougla preglednosti, je tačka koja se nalazi na osi kolovoza sa kojim se pruga ukršta. Ovo teme trougla preglednosti je pozicionirano ispred saobraćajnog znaka "Andrejin krst", na koji vozilo nailazi. Odstojanje tačke "A" ili tačke "B" ili tačke "C" od saobraćajnog znaka "Andrejin krst" (Slika br. 1), zavisi od kategorije puta koji se ukršta sa železničkom prugom, a što će biti naknadno obrazloženo.

Tačka "S", kojom je definisano drugo teme trougla preglednosti, je tačka koja se nalazi na osi koloseka ili na osi bližeg koloseka železničke pruge (kod dvokolosečnih i višekolosečnih pruga), čija je pozicija definisana maksimalnom dozvoljenom brzinom voza (Slika br. 1).

Tačka "K", koja čini treće teme trougla preglednosti, je tačka koja se nalazi na mestu preseka ose koloseka ili ose bližeg koloseka železničke pruge, sa osom puta sa kojim se pruga ukršta (Slika br. 1).

Prvi trougao preglednosti na slici br. 1 odnosi se na ukrštanje javnog puta, osim ulica u naselju i lokalnih puteva, sa železničkom prugom u nivou. U članu 17. Pravilnika dat je detaljan opis uslova koji moraju biti ispunjeni (Slika br. 2). Naime, početak trougla preglednosti ("A") na osi kolovoza na prilazu železničkoj pruzi, mora biti na najmanje 33 m ispred saobraćajnog znaka "Andrejin krst". Preglednost pruge iz tačke "A", u oba smera, mora biti obezbeđena na dužini od najmanje četvorostruke najveće dopuštene brzine na železničkoj pruzi, izražene u metrima, posmatrano od tačke "K", odnosno od tačke preseka osa kolovoza i železničke pruge.

Drugi trougao preglednosti na slici br. 1 odnosi se na ukrštanje lokalnog puta, sa železničkom prugom u nivou. U članu 18. Pravilnika precizirani su obavezni uslovi pri ovakvom tipu ukrštanja (Slika br. 3). Naime, tačka ("B") koja se nalazi na osi kolovoza na prilazu železničkoj pruzi (početak trougla preglednosti), mora biti na najmanje 18 m ispred saobraćajnog znaka "Andrejin krst". Iz tačke "B", preglednost pruge, u oba smera, mora biti obezbeđena na dužini od najmanje petostrukе najveće dopuštene brzine na železničkoj pruzi, izražene u metrima, posmatrano od tačke "K".

Treći trougao preglednosti, označen na slici br. 1, primenjuje se pri ukrštanju nekategorisanih i zemljanih puteva, sa železničkom prugom u nivou. Obavezni uslovi, iz člana 19. Pravilnika, primenjuju se pri ovakvom tipu ukrštanja (Slika br. 4). Naime, tačka ("C"), koja se nalazi na osi kolovoza na prilazu železničkoj pruzi (početak trougla preglednosti), mora biti na najmanje 8 m ispred saobraćajnog znaka "Andrejin krst". Iz tačke "C", preglednost pruge, u oba smera, mora biti obezbeđena na dužini od najmanje petostrukе najveće dopuštene brzine na železničkoj pruzi, izražene u metrima, posmatrano od tačke "K".

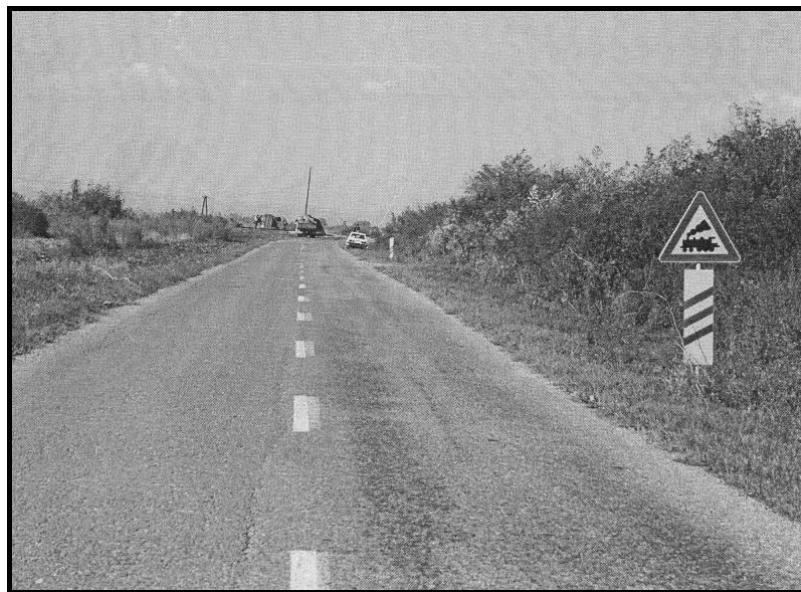
Slika br. 6

Na putu, pre ukrštanja sa prugom nalaze se saobraćajni znakovi "I-36 približavanje prelazu puta preko železničke pruge bez branika ili polubranika", a neposredno pre ukrštanja sa prugom, na putu se nalaze saobraćajni znakovi "I-34 Andrejin krst" i "II-2 obavezno zaustavljanje" (slike br. 6 i br. 7).

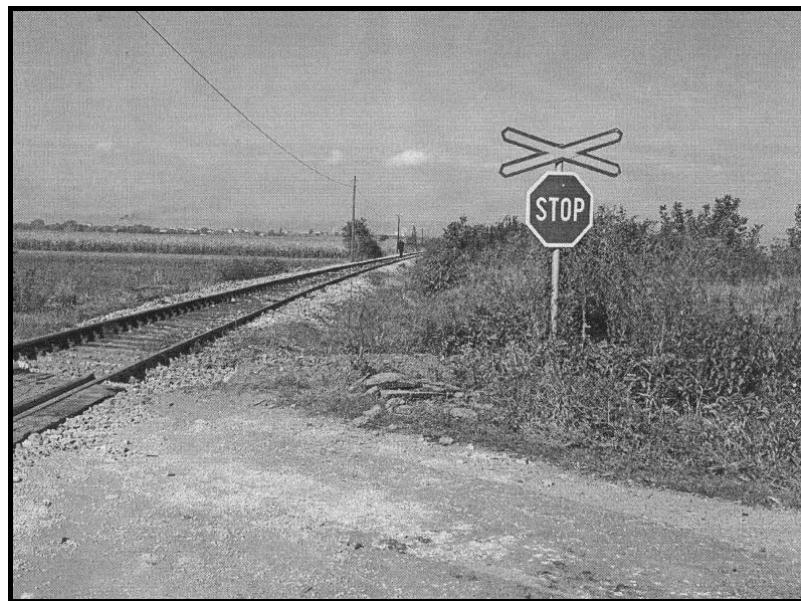
Slika br. 7

Prema izjavi vozača traktora, pri nailasku na putno-pružni prelaz, preglednost je bila ograničena rastinjem koje se nalazi uz prugu (Slika br. 7). Vozač traktora je naveo: "...Nisam mogao dobro da vidim ni sa leve ni sa desne strane a više sa desne strane jer sa jedne i druge strane postoje veliko rastinje uz prugu...".

**Analizom svih okolnosti pod kojima se dogodila ova saobraćajna nezgoda, mišljenja smo da je ova nezgoda nastala kao posledica propusta odgovornog lica i odgovorne radne organizacije nadležne za održavanje deonice na ukrštanju pruge i puta i propustom vozača traktora.**

**S obzirom da na mestu ukrštanja pruge i puta, po našem mišljenju nije ispunjen uslov preglednosti prikazan u PRAVILNIKU О НАЧИНУ УКРШТАЊА ЖЕЛЕЗНИЧКЕ ПРУГЕ И ПУТА, to bi na strani odgovornog lica i odgovorne radne organizacije nadležne za održavanje deonice na ukrštanju pruge i puta, stajali propusti uzročno vezani za stvaranje opasne situacije i nastanak ove nezgode, po našem mišljenju. Naime, odgovorno lice i odgovorna radna organizacija, nadležna za održavanje deonice na ukrštanju pruge i puta, su bili dužni da obezbede preglednost na mestu ukrštanja puta i pruge, u skladu sa PRAVILNIKOM О НАЧИНУ УКРШТАЊА ЖЕЛЕЗНИЧКЕ ПРУГЕ И ПУТА, čime bi izbegli stvaranje opasne situacije i nastanak ove nezgode, po našem mišljenju.**

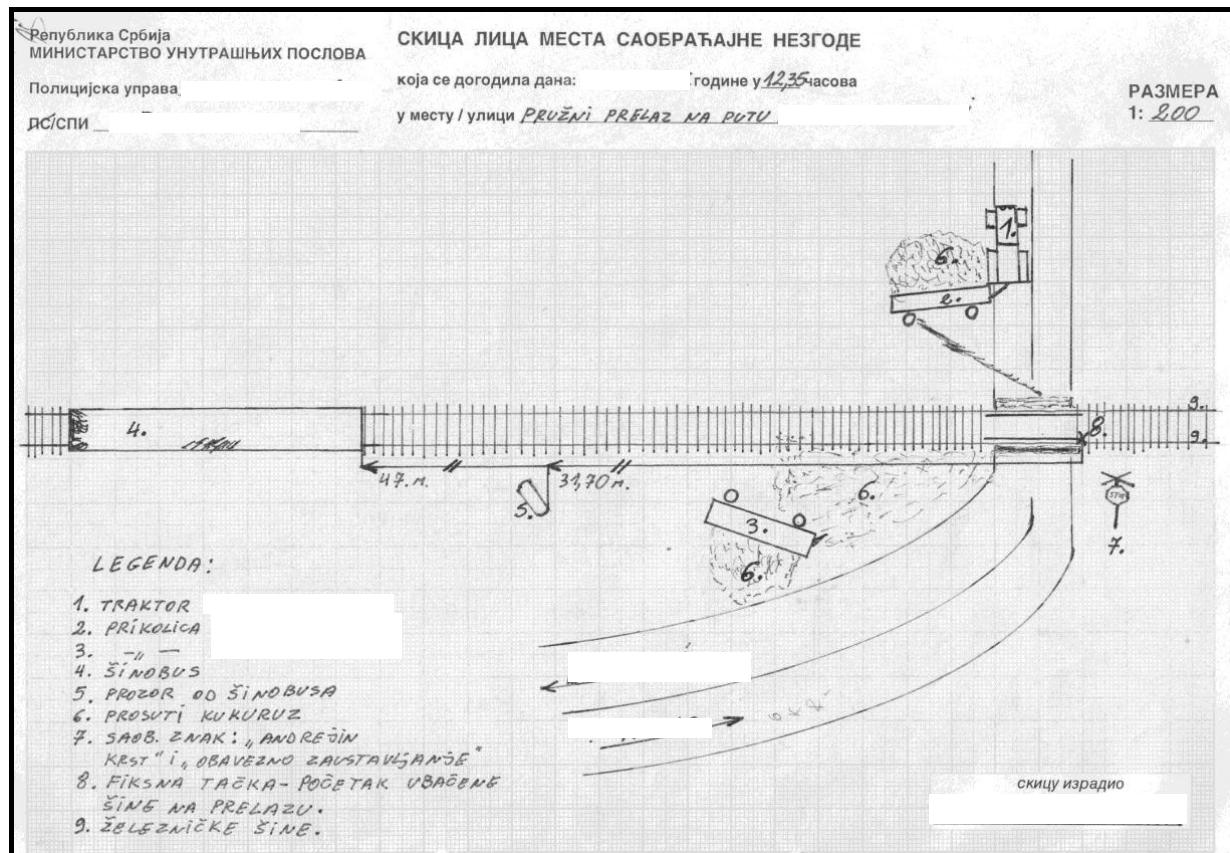
Slika br. 8

Na osnovu detaljne i uporedne analize materijalnih elemenata iz Spisa, mesto sudara VOZA, prikolice 1 i prikolice 2 bilo je na pružnom prelazu. U trenutku sudara prikolica 1 se, po mišljenju Komisije ISF, zadnjim točkovima nalazila u visini desnog boka VOZA (tj. na oko 2,1 m udesno od leve šine). Imajući u vidu zaustavnu poziciju traktora, tako da je uzdužna osa traktora sa šinama približno zaklapala ugao od  $90^{\circ}$ , mesto sudara bi u podužnom smislu, bilo na oko 2 m posle FT (mereno sa Skice lica mesta koja je razmeri R=1:200 - Slika br. 8).

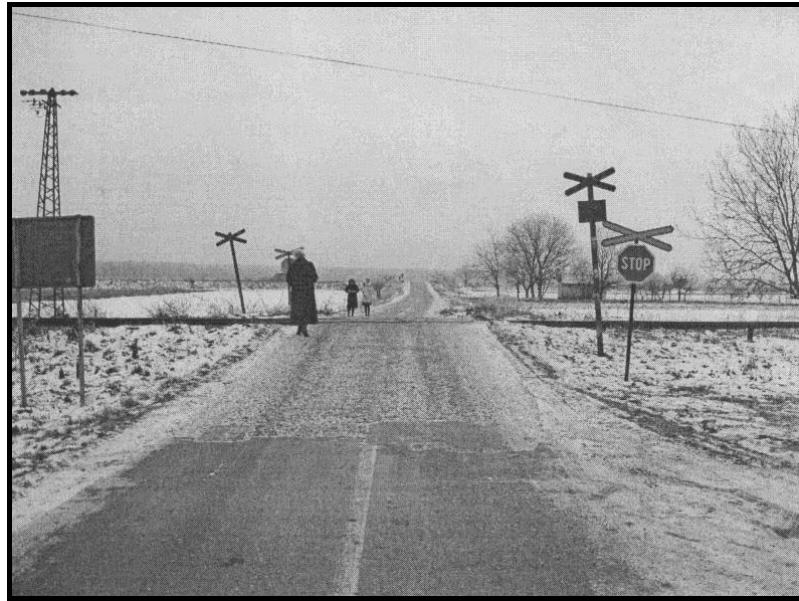
Slika br. 9

Na putu, neposredno pre ukrštanja sa prugom, nalaze se saobraćajni znakovi "I-34 Andrejin krst" i "II-2 obavezno zaustavljanje" (Slika br. 9).

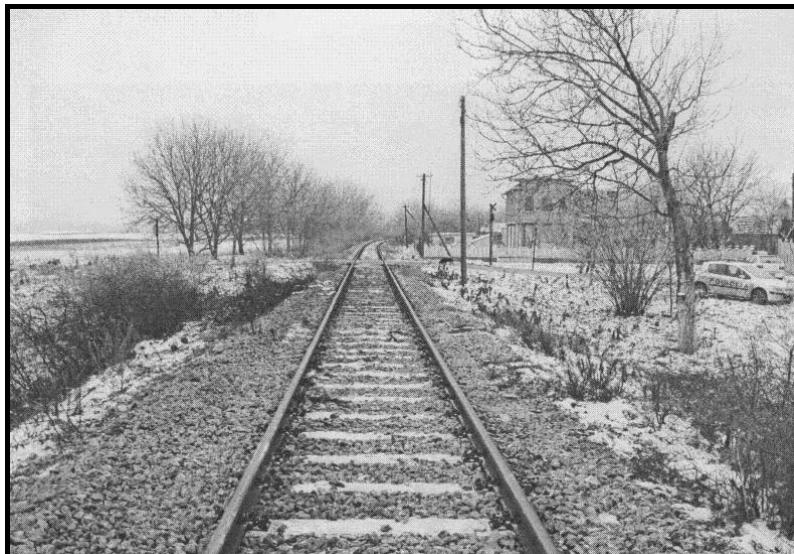
Slika br. 10

Železnička pruga na mestu nezgode se nalazi u nasipu i ima jedan kolosek. Na mestu nezgode i posle mesta nezgode, pruga se pruža u pravcu, dok se pre mesta nezgode pruga pruža u krivini uлево (Slika br. 10). Pre mesta nezgode, sa desne strane pruge nalazi drveće se, dok se sa leve strane, neposredno pre mesta nezgode nalazi betonska ograda dvorišta, a pre ograde se nalazi rastinje (slike br. 10 i br. 11).

*Ukoliko na mestu ukrštanja pruge i puta, nije ispunjen uslov preglednosti prikazan u PRAVILNIKU O NAČINU UKRŠTANJA ŽELEZNIČKE PRUGE I PUTA, tada bi na strani odgovornog lica i odgovorne radne organizacije nadležne za održavanje deonice na ukrštanju pruge i puta, stajali propusti uzročno vezani za stvaranje opasne situacije i nastanak ove nezgode, po našem mišljenju. Naime, odgovorno lice i odgovorna radna organizacija, nadležna za održavanje deonice na ukrštanju pruge i puta, bi bili dužni da obezbede preglednost na mestu ukrštanja puta i pruge, u skladu sa PRAVILNIKOM O NAČINU UKRŠTANJA ŽELEZNIČKE PRUGE I PUTA, čime bi izbegli stvaranje opasne situacije i nastanak ove nezgode, po našem mišljenju, a zbog mogućnosti blagovremenog uočavanja VOZA od strane vozača GOLF-a.*

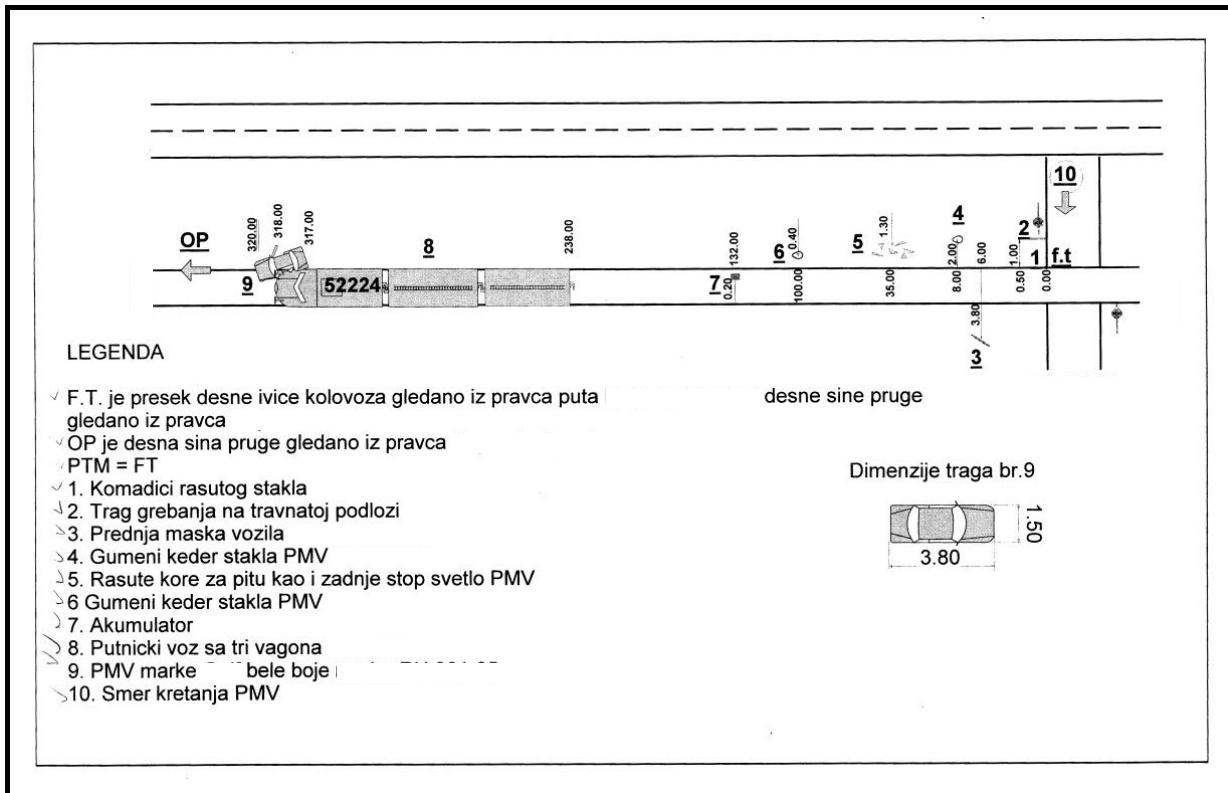
Slika br. 12

Detaljnom i uporednom analizom materijalnih elemenata iz Spisa, Komisija ISF je našla da je mesto sudara VOZA i putničkog automobila bilo na pružnom prelazu, unazad od pozicije gde su zatečeni komadići rasutog stakla (Slika br. 12). Imajući u vidu širinu putničkog automobila (1,68 m), mesto sudara VOZA i putničkog automobila bi u poduznom smislu bilo na najmanje na 1,7 m pre FT, a putnički automobil bi se u trenutku sudara sa VOZOM prednjim točkovima nalazio u visini leve šine pruge (tj. na oko 2,25 m (1,435+0,81 m) uлево od OP, s obzirom na širinu pruge i prednji prepust putničkog automobila.

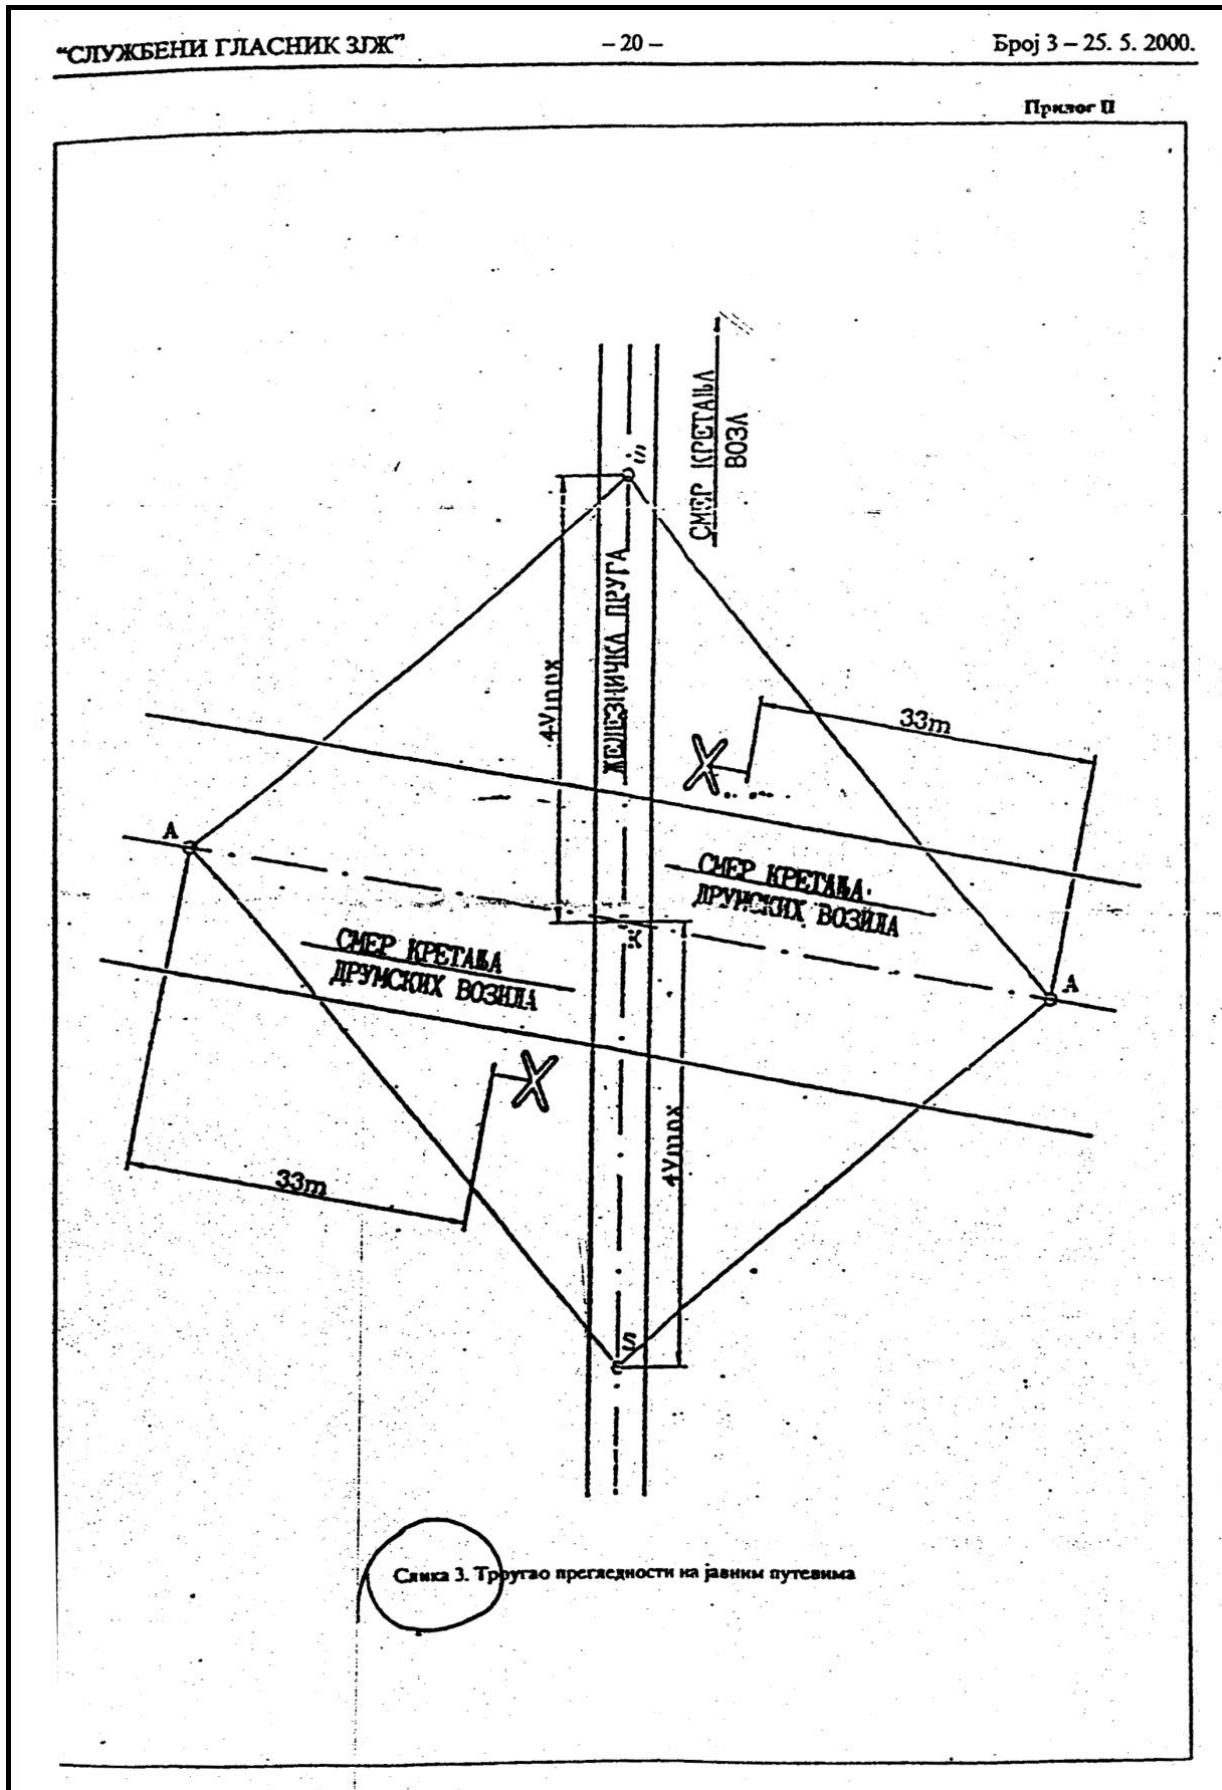
"Prilog II - slika 3" - naveden u članu 17. Pravilnika

Dovoljna preglednost železničke pruge sa javnog puta, osim sa ulica u naselju i lokalnih puteva, postoji ako učesnici u drumskom saobraćaju, krećući se od tačke A koja se nalazi na udaljenosti najmanje 33 m od saobraćajnog znaka "Andrejin krst", za sve vreme kretanja mogu videti železničku prugu s obe strane putnog prelaza na najmanjoj dužini četvorostruke najveće dopuštene brzine na železničkoj pruzi (4 V max), na mestu ukrštanja, izražene u metrima računajući od preseka ose bližeg koloseka železničke pruge i ose puta (tačka K) (Prilog II - slika 3).

Udaljenost od 33 m iz stava 1. ovog člana predstavlja dužinu zaustavnog puta drumskog vozila kod brzine kretanja od 30 km/h.

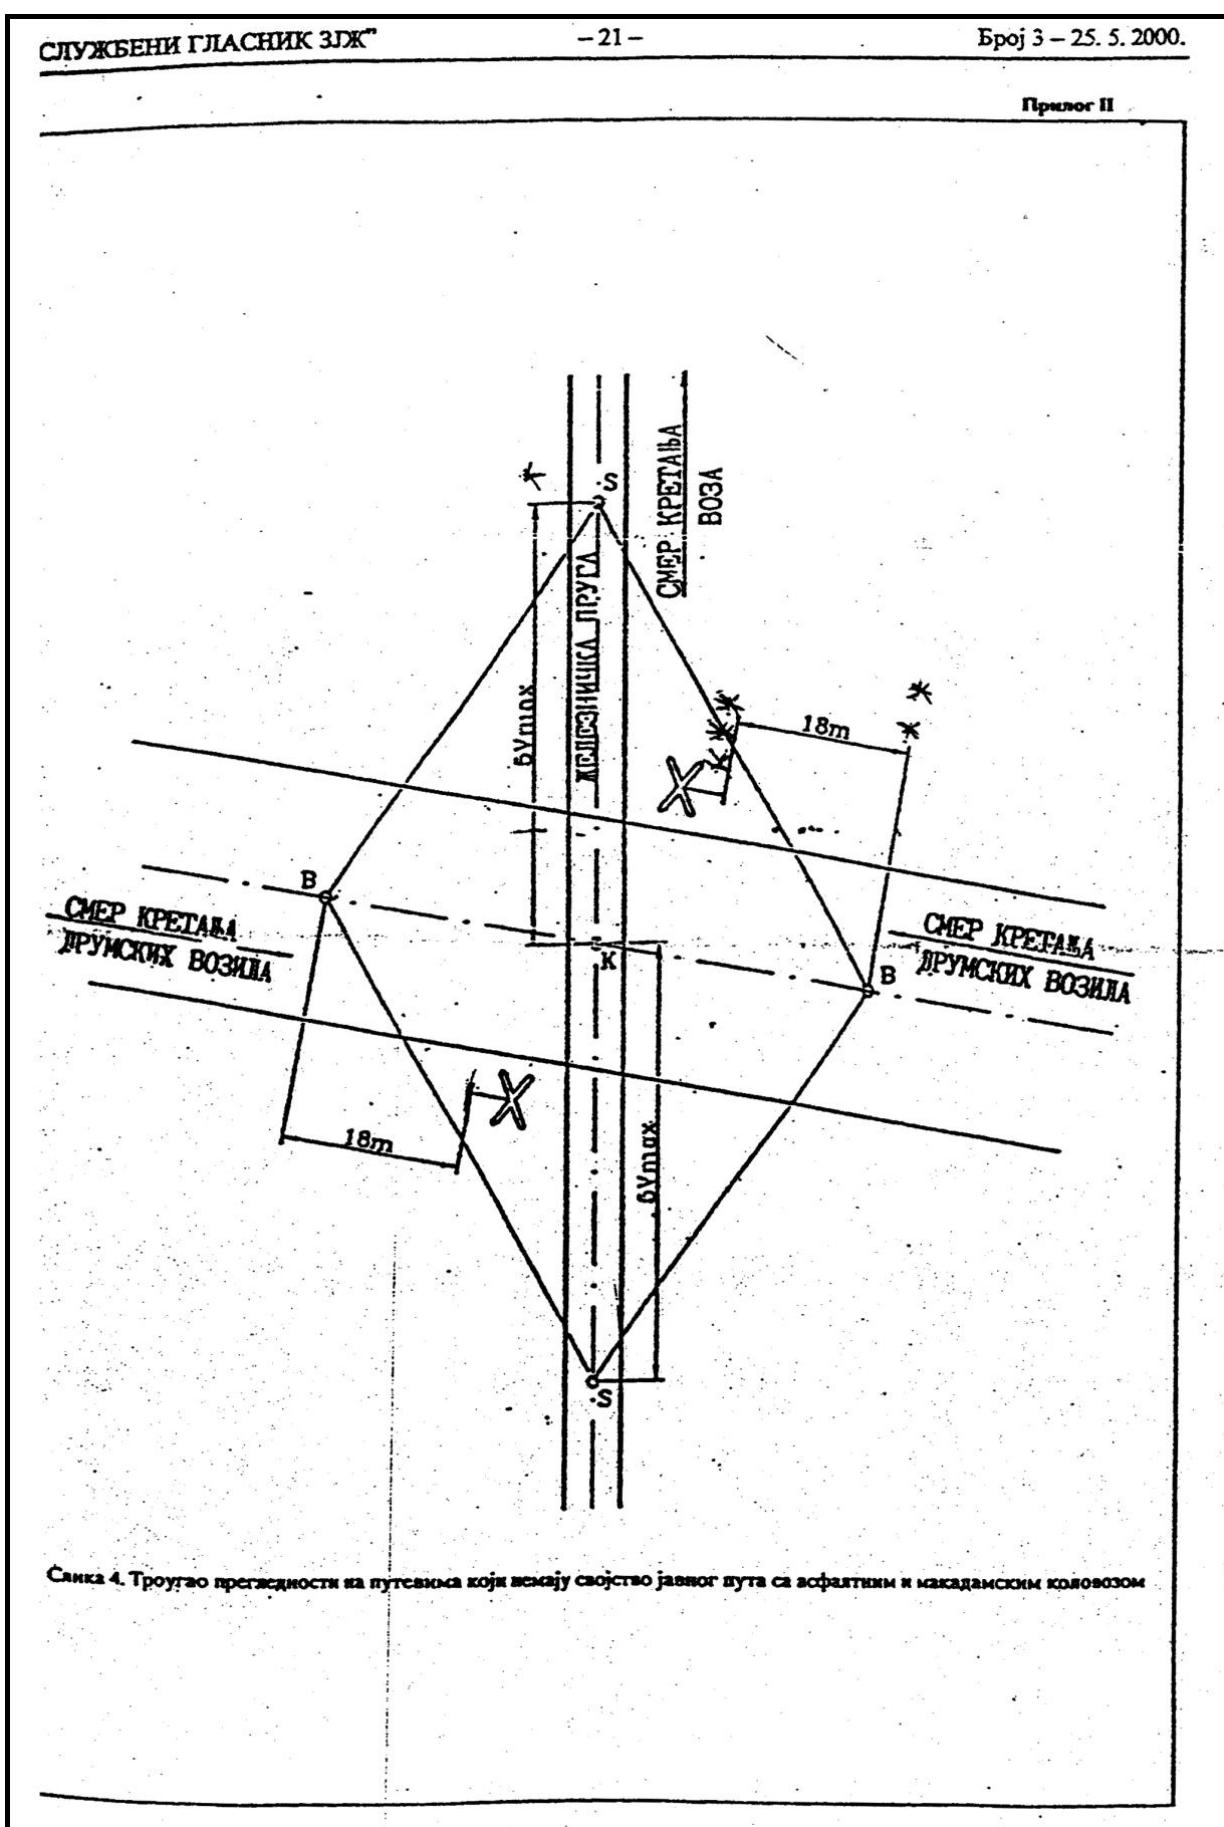
"Прилог II - слика 4" - наведен у члану 18. Правилника

Dovoljna preglednost železničke pruge sa lokalnog puta postoji ako učesnici u drumskom saobraćaju krećući se od tačke B, koja se nalazi na udaljenosti od najmanje 18 m od saobraćajnog znaka "Andrejin krst", za sve vreme kretanja mogu videti železničku prugu s obe strane putnog prelaza na najmanjoj dužini petostrukе najveće dopuštene brzine na železničkoj pruzi (5 V max), na mestu ukrštanja, izražene u metrima računajući od preseka ose bližeg koloseka železničke pruge i ose puta (tačka K) (Prilog II - slika 4).

Udaljenost od 18 m iz stava 1. ovog člana predstavlja dužinu zaustavnog puta drumskog vozila kod brzine kretanja od 20 km/h.

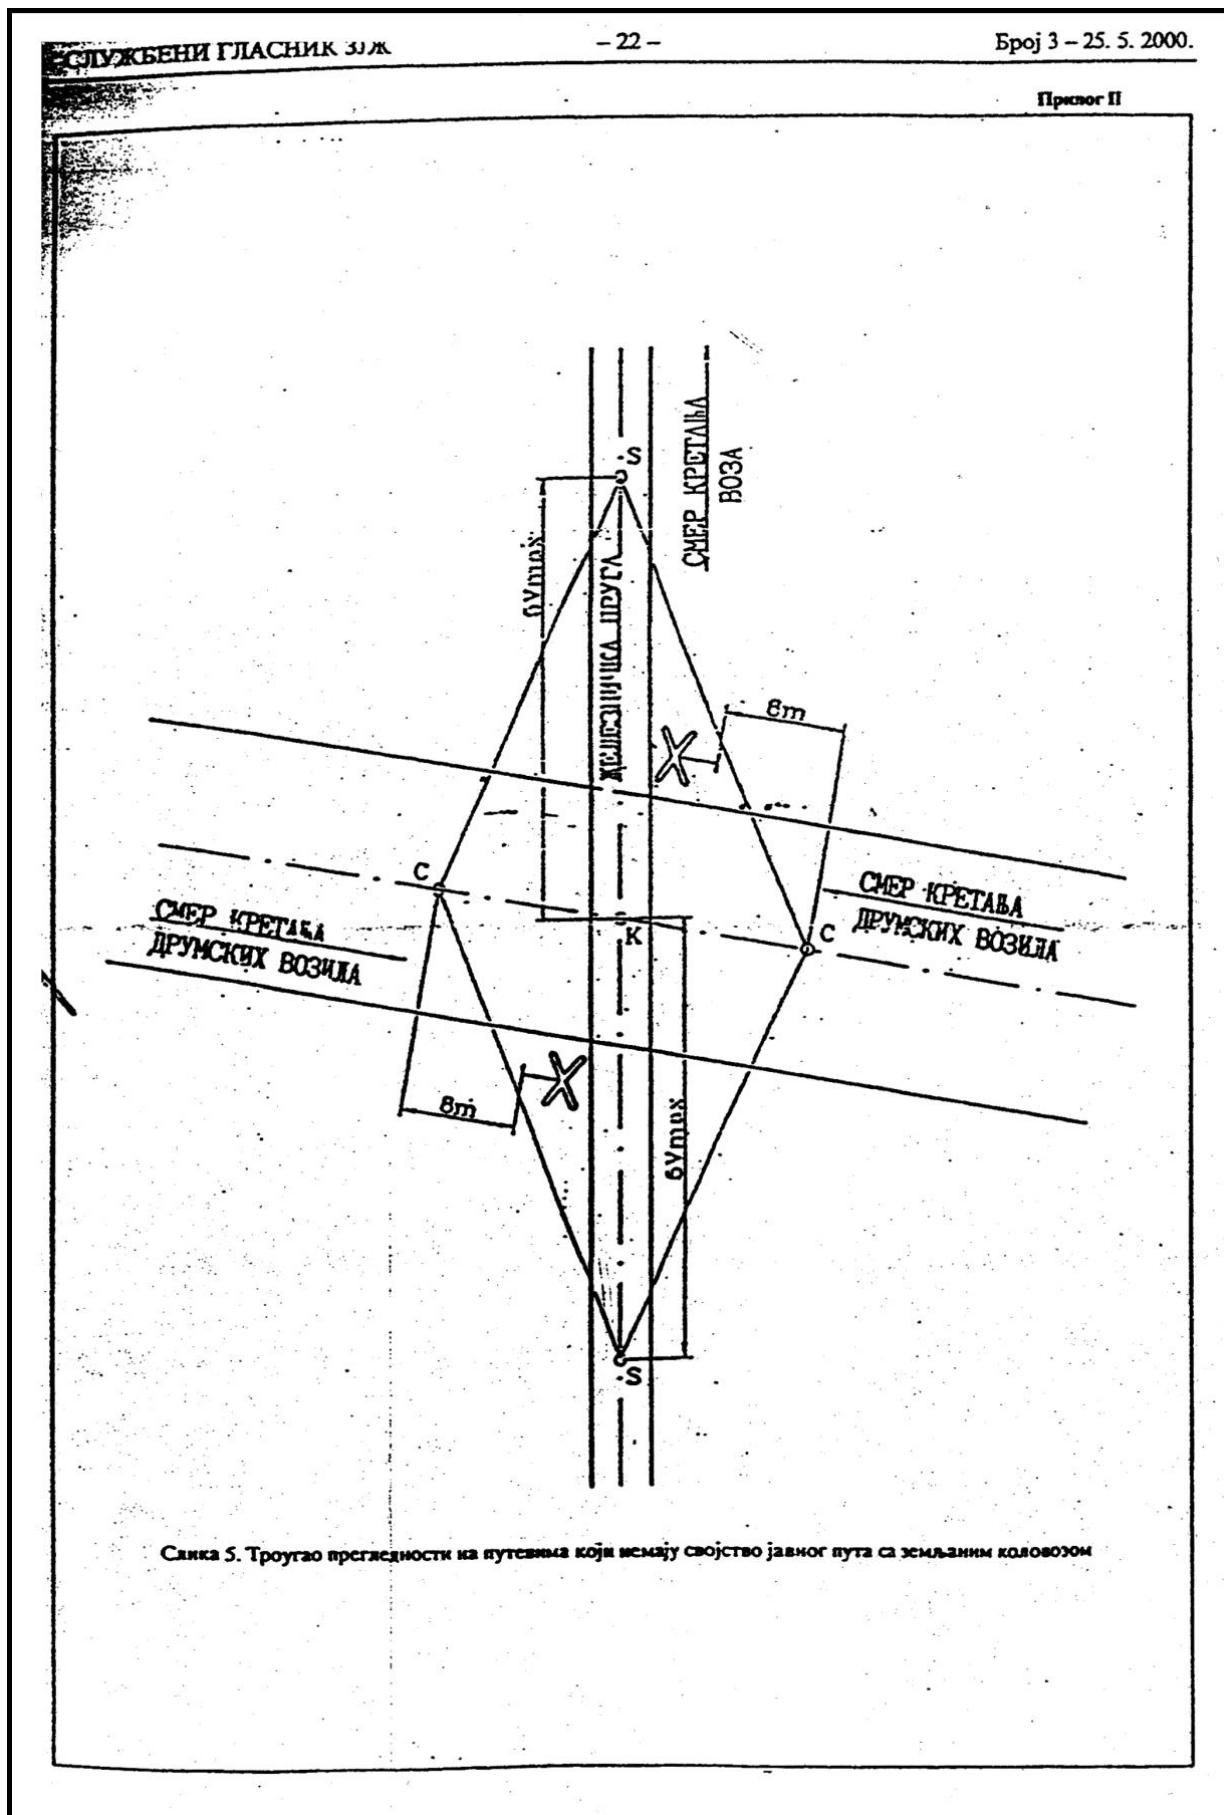
"Prilog II - slika 5" - naveden u članu 19. Pravilnika

Dovoljna preglednost železničke pruge sa ulica u naselju i sa nekategorisanim i zemljanim putevima postoji ako učesnici u drumskom saobraćaju krećući se od tačke S, koja se nalazi na udaljenosti najmanje osam metara od saobraćajnog znaka "Andrejin krst", za sve vreme kretanja mogu videti železničku prugu s obe strane putnog prelaza na najmanjoj dužini petostrukе najveće dopuštene brzine na železničkoj pruzi (5 V max), na mestu ukrštanja, izražene u metrima računajući od preseka ose bližeg koloseka železničke pruge i ose puta (tačka K) (Prilog II - slika 5).

Udaljenost od najmanje osam metara iz stava 1. ovog člana predstavlja dužinu zaustavnog puta drumskog vozila kod brzine kretanja od 10 km/h.

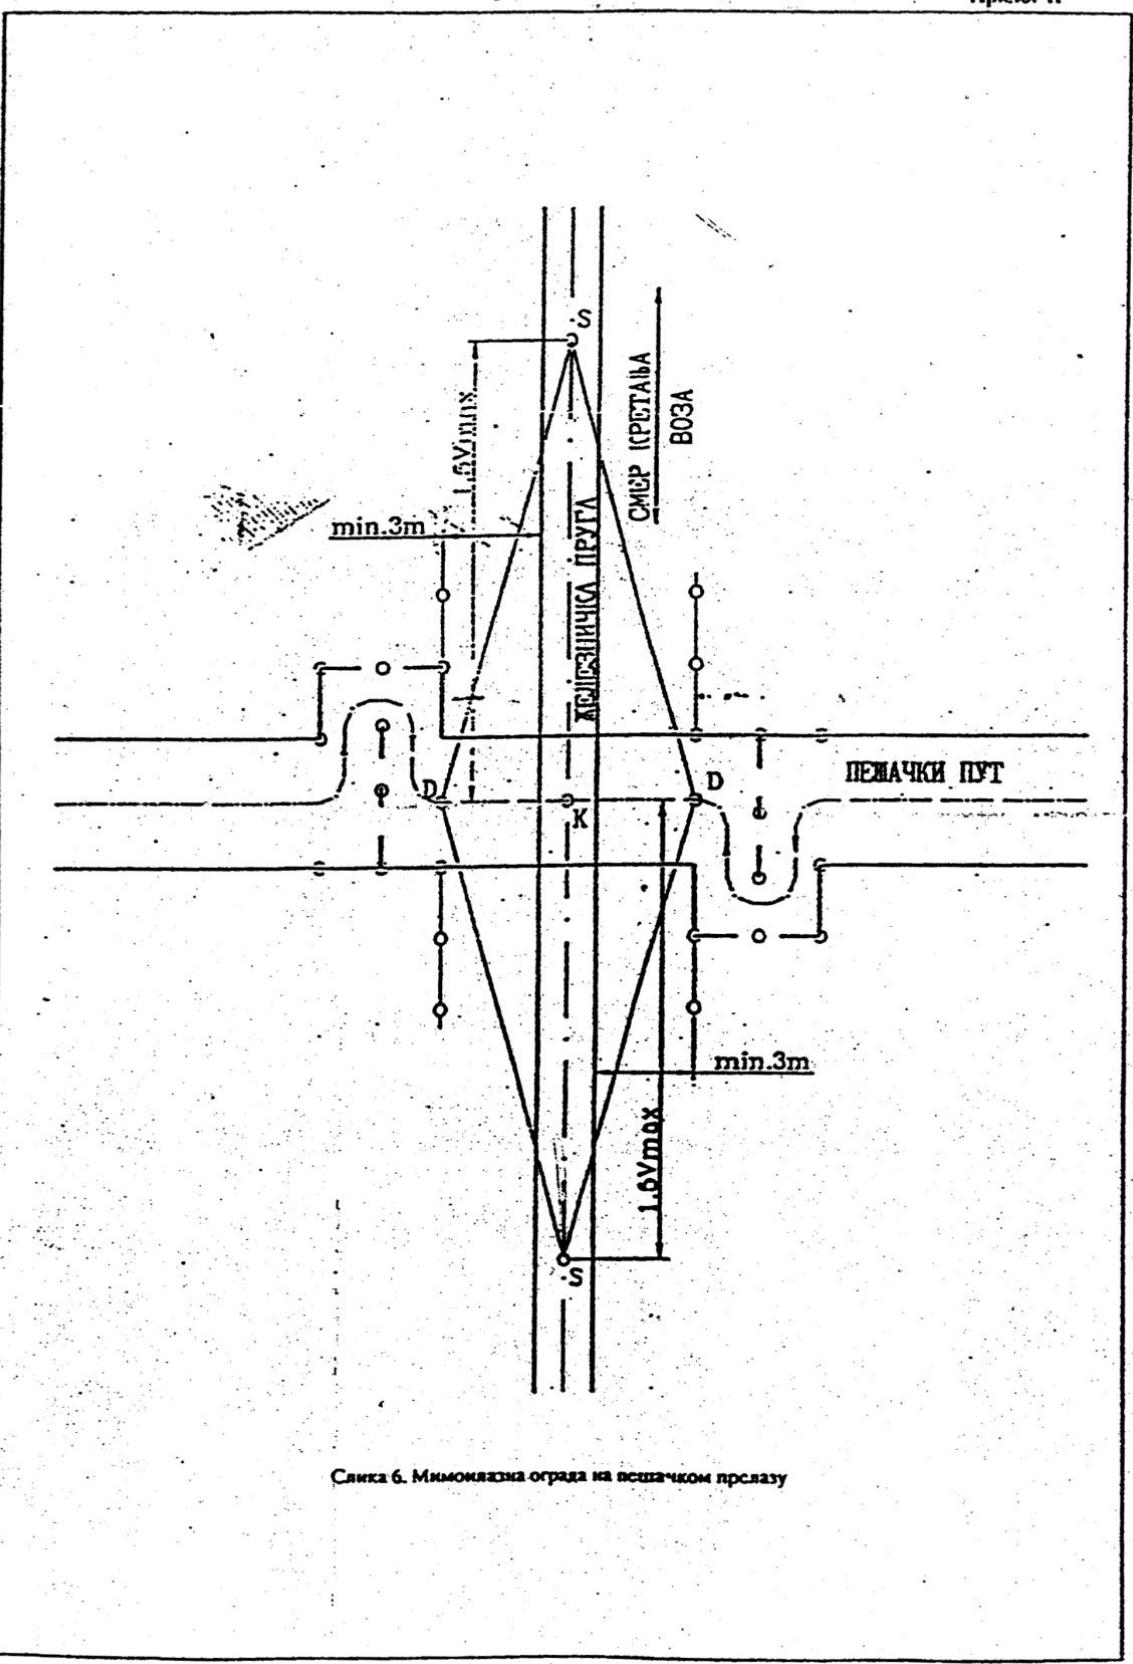
"Прилог II - слика 6" - наведен у члану 20. Правилника

Članom 20. Pravilnika definisana je i minimalna obavezna preglednost u slučaju prelaska pešaka preko železničke pruge. Pešaku mora biti omogućeno da pri stajanju na 3 m ispred najbljiže šine železničkog koloseka, može uočiti nailazeći voz na odstojanju od najmanje jednoipostrukе najveće dopuštene brzine na železničkoj pruzi, izražene u metrima, posmatrano od tačke "K" (Slika br. 5).

Dovoljna preglednost železničke pruge sa pešačkog prelaza postoji ako pešak stoeći tri metra ispred najbljiže šine železničkog koloseka pogledom na železničku prugu levo i desno neprekidno vidi prugu najmanje u dužini jednoipostrukе vrednosti najveće dopuštene brzine iz železničkoj pruzi (1,5 V max), na mestu ukrštanja, izražene u metrima računajući od preseka ose bližeg koloseka železničke pruge i ose puta (tačka K) (Prilog II - slika 6).
