# ЕКСПЕРТИЗА САОБРАЋАЈНЕ НЕЗГОДЕ

# НАЛАЗ И МИШЉЕЊЕ ВЕШТАКА

Дана **00.00.0000** године, око **00** сати и **00** минута, догодила се саобраћајна незгода на коловозу улице Вукосавачке (регионални пут Р-458, Брчко-Поточари), приближно у висини **Xxxxxxxxxx**, у Брчко Дистрикту, БиХ (Записник о Увиђају).

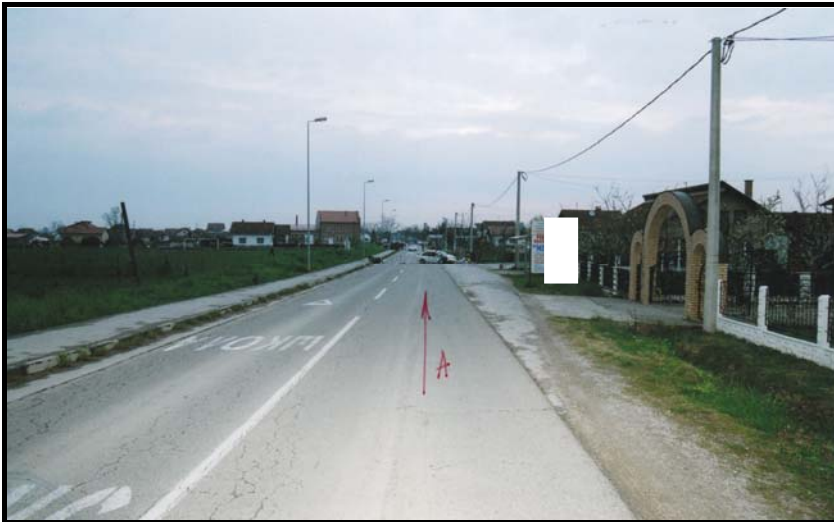
Слика бр. 1

Коловоз пута Поточари–Брчко ширине је 6,6 m и разделном линијом је подељен на две саобраћајне траке намењене за двосмерни саобраћај. Посматрано од Поточара ка Брчко Дистрикту, разделна линија је неискривљена и непосредно пре и на месту незгоде разделна линија је искривљена (Види Слику бр. 1). Уз леву ивицу коловоза се налази ригол, уз ригол тротоар а затим зелена површина. Уз десну ивицу коловоза се налази земљана банкина иза које се налази одводни канал а затим дворишне ограде. У висини места незгоде, са десне стране коловоза се налази паркинг простор **Xxxxxxxx** (види Слику бр. 2). Пре места незгоде коловоз се пружа у кривини улево и у вертикалној кривини (види Слику бр. 3), а на месту незгоде коловоз се пружа у правцу.

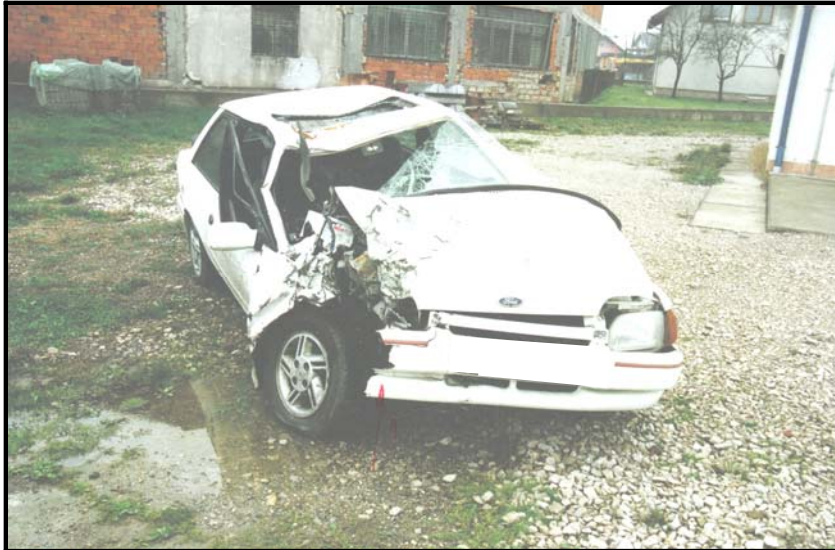
Слика бр. 4

На основу детаљне анализе материјалних елемената из Списа, а посебно фотографија Фотодокументације налазимо да је предњи десни ћошак FORD-а деформисан деловањем силе од предњег десног ћошка приближно ка задњем левом ћошку FORD-а (види Сliku бр. 4). Предњи део предњег десног блатобрана је деформисан и потиснут ка задњем делу FORD-а. Поклопац моторног простора FORD-а је деформисан деловањем силе од предњег десног ћошка приближно ка задњем левом ћошку FORD-а, са центром удара у висини предњег десног ћошка. Предњи браник FORD-а, у висини предњег десног ћошка, као и предњи десни фар FORD-а недостају (види слике бр. 4 и бр. 5). Кров FORD-а је деформисан и потиснут ка путничком простору (види слике бр. 4 и бр. 5). Предњи десни стуб FORD-а је деформисан и потиснут приближно од предњег ка задњем делу FORD-а (види Сliku бр. 6).

Детаљном и упоредном анализом материјалних елемената из Списа, а посебно оштећења FORD-а и SUZUKI-ја, налазимо да би оштећења предњег десног ћошка FORD-а и наплатак предњег точка SUZUKI-ја одговарала судару предњег дела SUZUKI-ја са предњим десним ћошком FORD-а. FORD и SUZUKI би у тренутку судара заклапали међусобни угао од највише 40<sup>0</sup>, по нашем мишљењу. Оштећења крова FORD-а, одговарају удару возача SUZUKI-ја у кров FORD-а.

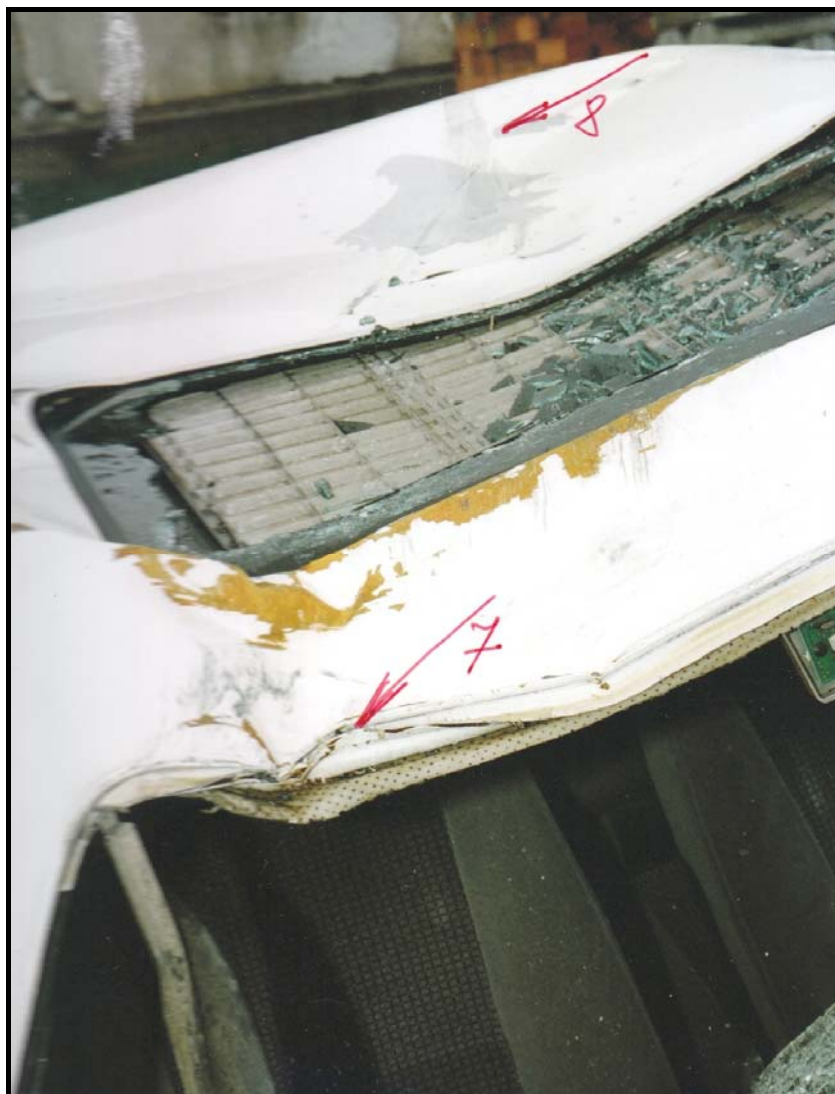
Слика бр. 7

Предње ветробранско стакло FORD-а (види слике бр. 6 и бр. 7) и стакло отвора на крову ("шибердах") FORD-а је разбијено (види Сliku бр. 7).

Детаљном анализом фотографија Фотодокументације, на крову FORD-а налазимо траг тамне боје који би могао потицати од гардеробе или заштитне опреме возача SUZUKI-ја, по нашем мишљењу.

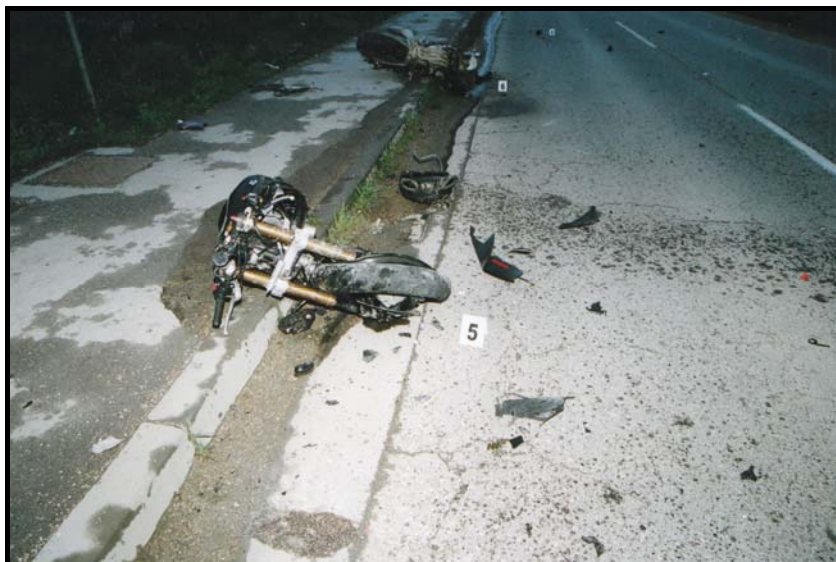
Слика бр. 8

Детаљном анализом фотографија Фотодокументације налазимо да је предњи део SUZUKI-ја (предњи точак са вешањем, управљач, резервоар за гориво и седиште) одвојен од задњег дела SUZUKI-ја (види Сliku бр. 8). Наплатак предњег точка SUZUKI-ја је прекинут, деформисан и потиснут ка унутра. Наплатак предњег точка је одвојен од осовине (види слике бр. 8 и бр. 9). Лева ручица управљача је потиснута ка задњем делу SUZUKI-ја (види Сliku бр. 10).
