UTICAJ ANALIZE POVREDA PEŠAKA I OŠTEĆENJA VOZILA NA NALAZ I MIŠLJENJE VEŠTAKA

Boris Antić¹; Milorad Cvijan¹; Tijana Ivanišević²

XIII Simpozijum
"Veštačenje saobraćajnih nezgoda
i prevare u osiguranju"

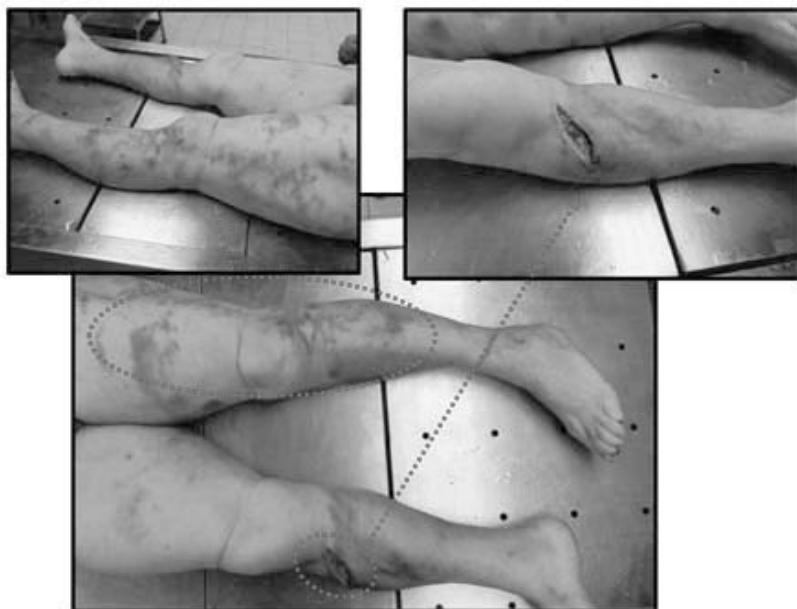
Slika 4.

Na osnovu lokacije povreda u vidu krvnih podliva, odlubljenja potkožnog tkiva, preloma delova tela (vidi Sliku br.4) moguće je opredeliti položaj pešaka u trenutku sudara. Na osnovu rascepa unutrašnjih organa moguće je procenjivati brzinu vozila u trenutku sudara. Rascepi unutrašnjih organa, pri brzini većoj od 50 km/h nastaju kao posledica „inercije organa“. Prilikom analize rascepa unutrašnjih organa treba razlikovati rascepe unutrašnjih organa koji nastaju kao posledica „inercije organa“ i koji su nastali kao posledica „pritiska na organe“ odnosno koji su nastali prodiranjem delova preolmljenih kostiju u unutrašnje organe.

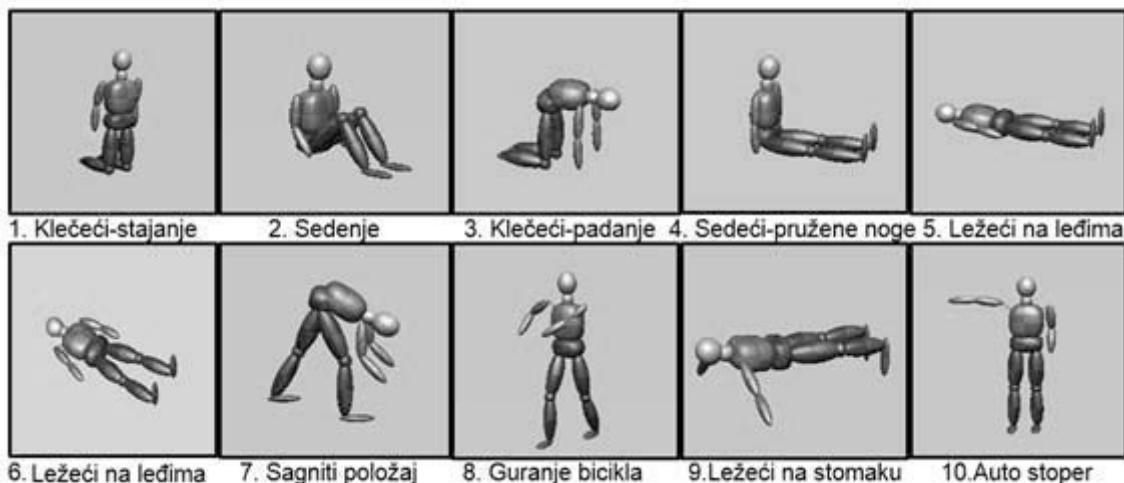
Slika 6.

U opisanom procesu može doći do odstupanja ukoliko se pešak nalazi u nekom od nekarakterističnih položaja (vidi Sliku br. 6).

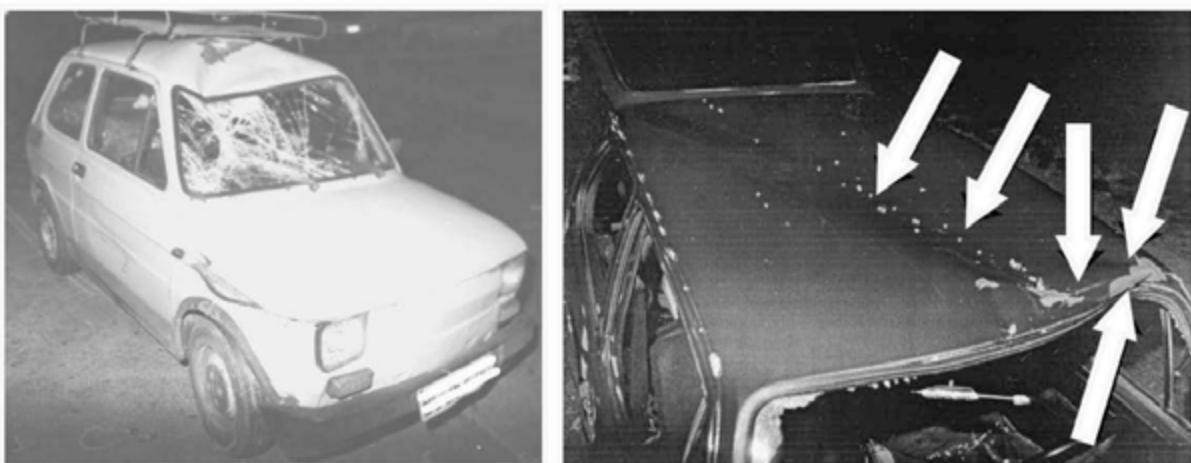
Slika 7.

Oštećenja na krovu vozila mogu nastati kao posledica sudara vozila i tela pešaka, odnosno kao posledica udara delova tela pešaka o krov, pada tela pešaka na krov ili udara nekog od predmeta pešaka na krov, pa je neophodno, u zavisnosti od oblika i načina nastanka, utvrditi način nastanka oštećenja (vidi Sliku br. 7).

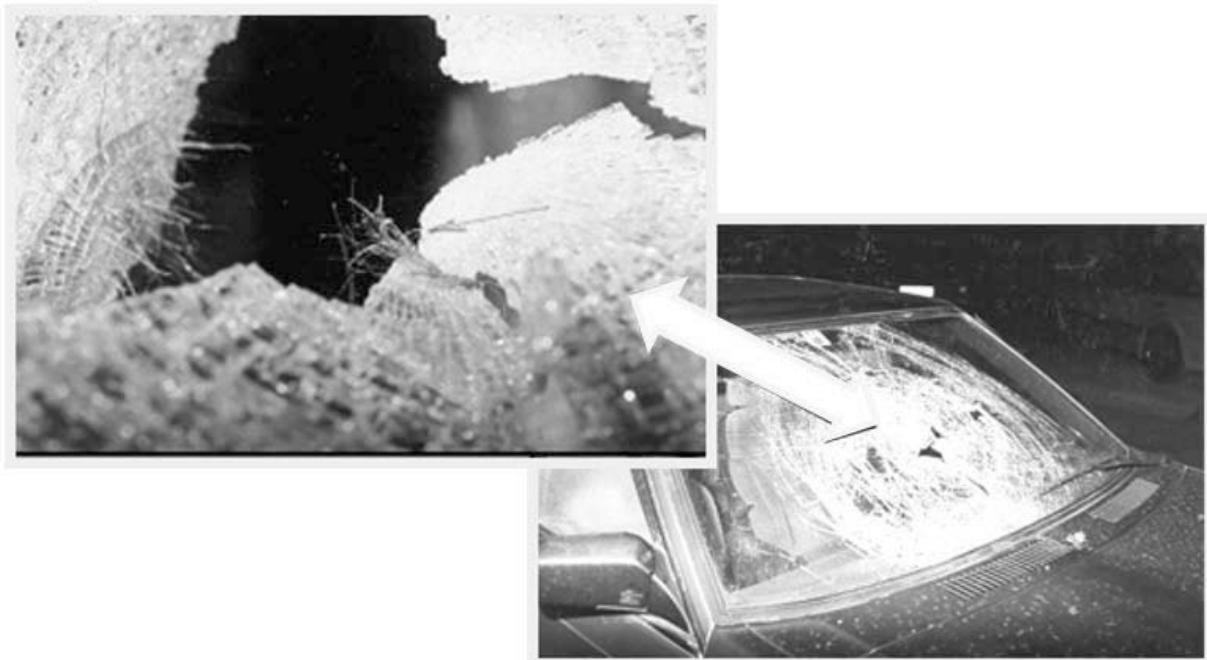
Slika 8.

Naime, prilikom udara tela pešaka u vetrobransko staklo veoma je vazno utvrditi da li oštećenja na vetrobranskom staklu potiču od glave pešaka, nekog drugog dela tela ili od predmeta koje je pešak nosio u trenutku sudara. Zaključivanje da su sva oštećenja na prednjem vetrobranskom staklu nastala od glave pešaka dovode do pogrešnih zaključaka i pogrešno utvrđene brzine vozila u trenutku sudara sa pešakom (vidi Sliku br. 8).

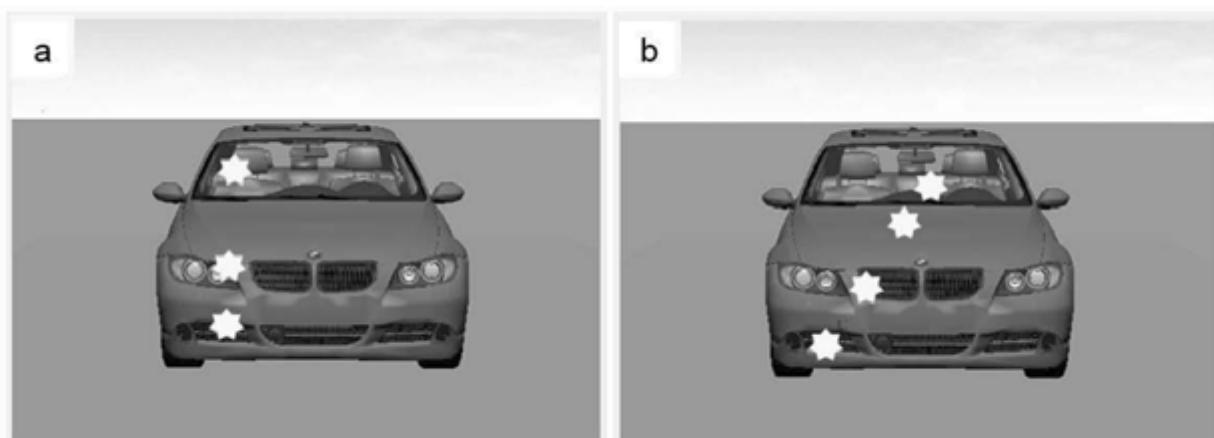
Slika 9.

Naime, ukoliko se oštećenja prostiru u jednoj ravni i ukoliko su raspoređena od donjih ka gornjim delovima vozila, u zavisnosti od nagiba te ravni moguće je utvrditi pravac i smer kretanja pešaka u trenutku sudara. Zakošenost ravni se javlja kao posledica različitog trenutka sudara vozila sa donjim ekstremitetima, trupom i glavom pešaka. Ukoliko se pešak kretao odnosno nalazio u raskoraku, oštećenja na vozilu biće zastupljena po dijagonali, odnosno prostiraće se od jedne strane vozila ka drugoj (vidi Sliku br. 9 b), a ukoliko je pešak bio zaustavljen oštećenja će biti zastupljena po visini, odnosno u ravni (vidi Sliku br. 9 a).

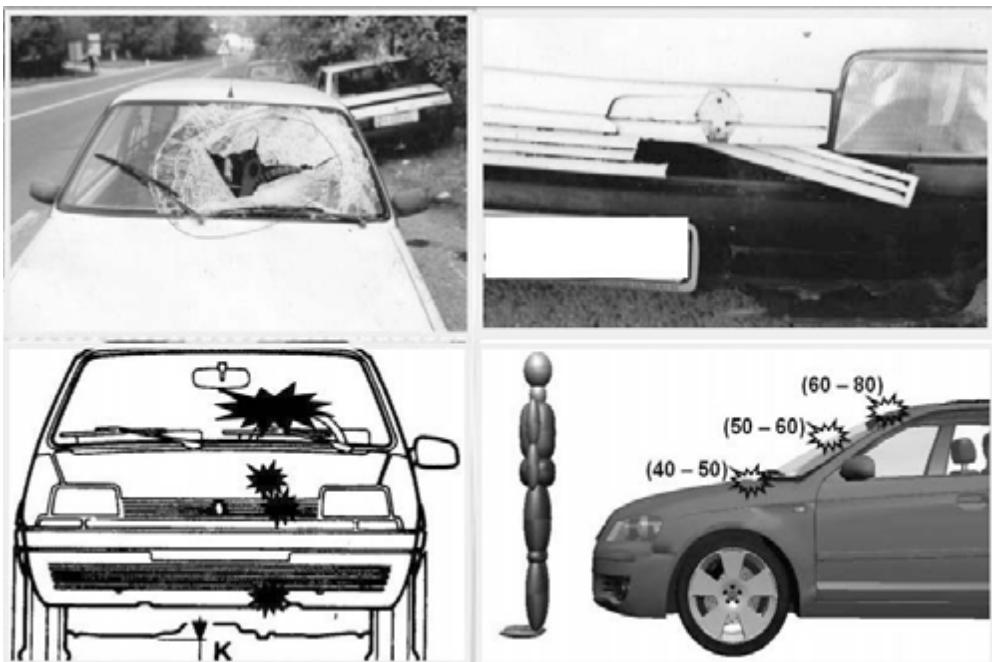
Slika 10.

Na osnovu nađenih oštećenja na vozilu, odnosno na osnovu lokacija, veličine i načina nastanka oštećenja (a uz osvrт na povrede) moguće je dati nalaz odnosno stav veštaka o sudarnom položaju vozila i pešaka, o brzini vozila (promeni brzine vozila) u trenutku sudara sa pešakom, komponenti kretanja pešaka itd. (vidi Sliku br. 10).

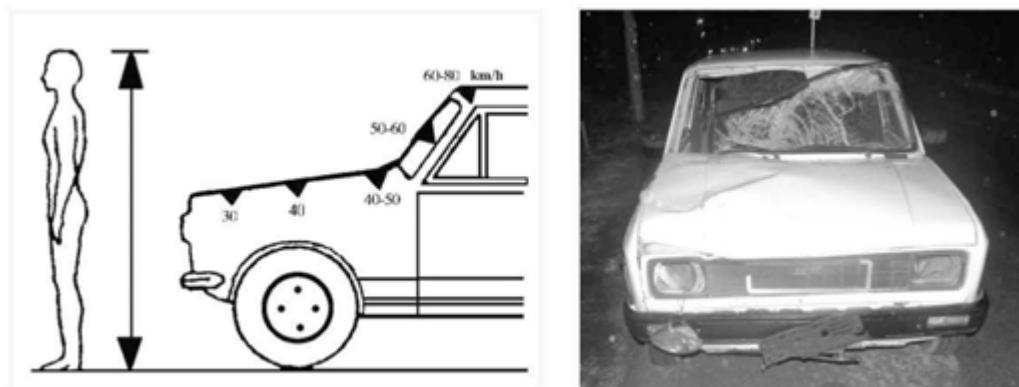
Slika 12 – Kontaktna mesta glave pešaka u zavisnosti od brzine vozila u trenutku sudara⁵

Узимајући у обзир позицију оштећења ветробранског стакла, као и пол и висину пешака (164 cm), брзина ZASTAVE у тренутку судара са пешаком би била 50 km/h до 60 km/h (Види Слику бр. 6 – Контактна места главе пешака у зависности од сударне брзине, Приручник за саобраћајно-техничко вештачење 96, страна 5).

Uzimajući u obzir poziciju oštećenja vetrobranskog stakla, kao i pol i visinu pešaka (164 cm), brzina ZASTAVE u trenutku sudara sa pešakom bi bila 50 km/h do 60 km/h (Vidi Sliku br. nn – Kontaktna mesta glave pešaka u zavisnosti od sudarne brzine, Priručnik za saobraćajno-tehničko veštačenje 96, strana 5).

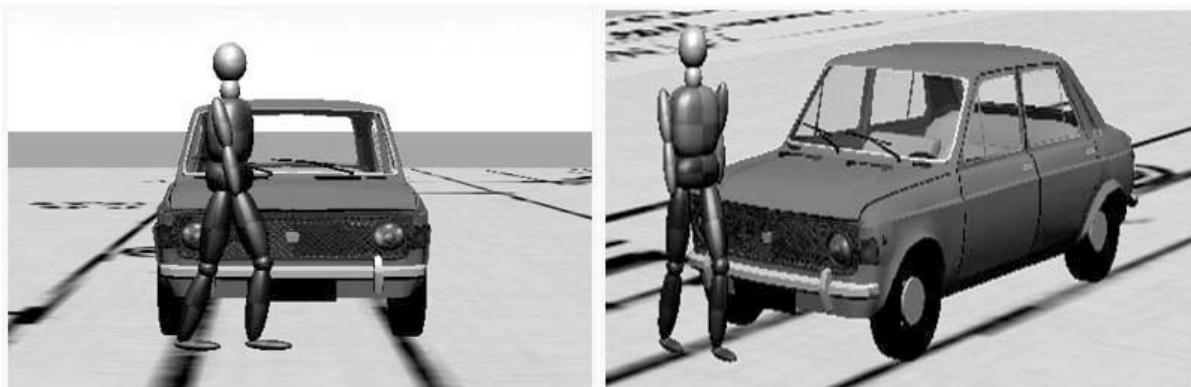
Slika 18- Sudarni položaj vozila i pešaka

Детаљном и упоредном анализом оштећења ZASTAVE и повреда пешака налазимо да би до судара дошло предњим десним делом ZASTAVE са левим боком пешака, при чему би пешак у тренутку судара могла бити у раскораку.

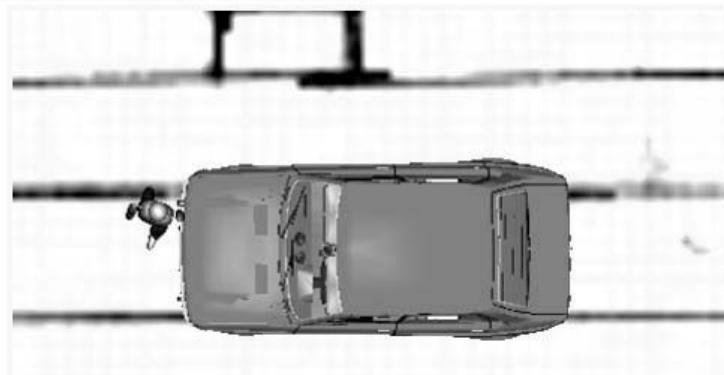
Slika 19- Skica sudarnog položaja, primenom programa PC Crash

Primenom programa PC Crash, mesto sudara ZASTAVE i pešaka, bi bilo na 26,7 m posle OT, pri čemu bi se pešak u trenutku sudara težištem nalazio na 1,5 m uлево od OP ..., a što odgovara uporednoj analizi povreda pešaka, oštećenja ZASTAVE i zatečenih tragova.
