## АНАЛИЗА ВЕРОДОСТОЈНОСТИ НАСТАНКА САОБРАЋАЈНЕ НЕЗГОДЕ

### THE ORIGINALITY'S ANALYSIS OF THE TRAFFIC ACCIDENT OCCURRENCE

Борис Антић<sup>1</sup>; Милан М. Вујанић<sup>2</sup>; Александра Павловић<sup>3</sup>

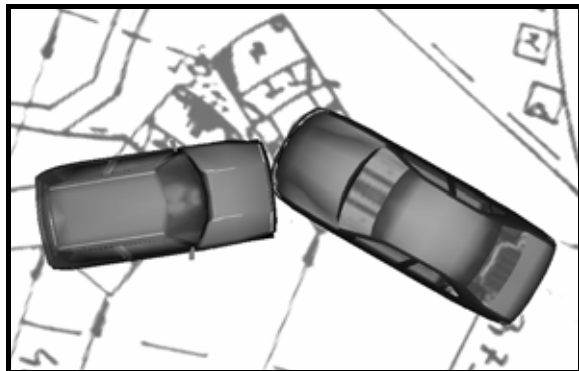
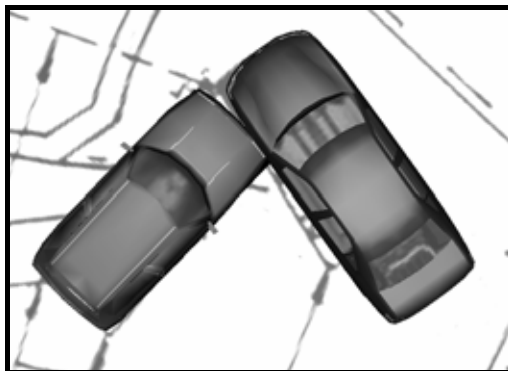
Слика бр. 13

Имајући у виду локацију оштећења и зауставне позиције FIAT-а и PEUGEOT-а, као и затечене трагове, применом програма PC Crash спроведена је анализа ове незгоде, па би место судара FIAT-а и PEUGEOT-а

било у близини зауставних позиција FIAT-а и PEUGEOT-а, при чему би на зауставне позиције доспели при брзини FIAT-а у тренутку судара од 22 km/h и брзини PEUGEOT-а 20 km/h. (Види Сlike бр. 13 и бр. 14 – PC Crash - сударни и зауставни положај).

4. Применом програма PC Crash, FIAT и PEUGEOT би на зауставне позиције доспели при брзини FIAT-а у тренутку судара од 22 km/h и брзини PEUGEOT-а 20 km/h, а што не одговара интензитету оштећења предњег дела FIAT-а.

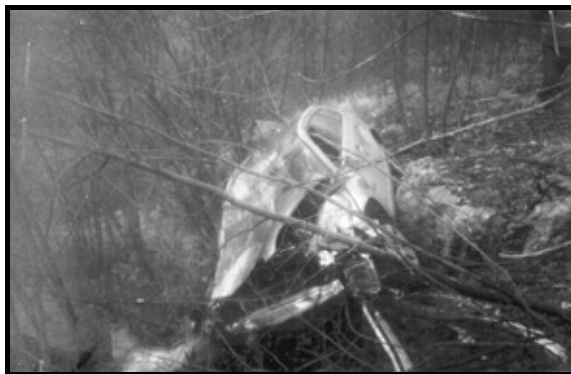
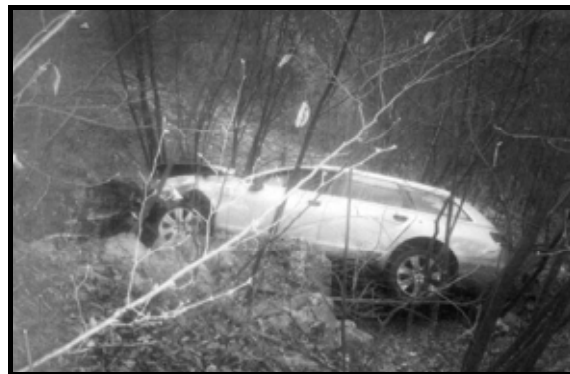
Слика бр. 23

Догађај из овог примера догодио се 2006. године и везан је за наводно слетање AUDI-ја са коловоза у провалију и доспевање на зауставну позицију уз ударање у дрвеће и превртање. Наиме, возач AUDI-ја је тврдио да је у левој кривини слетео са коловоза, након чега се AUDI превртао и доспео на зауставну позицију о чему је приложио две фотографије (Види Слике бр. 23 и бр. 24). Комисија ИСФ изашла је на лице места и утврдила да се терен пружа у паду од 70%, али ни возач AUDI-ја ни чланови Комисије ИСФ приликом заједничког изласка на терен нису могли да пронађу место на коме су сачињене фотографије које је доставио возач AUDI-ја (Слике бр. 23 и бр. 24).

Према наводима возача AUDI-ја, стена са достављених Слика је разбијена, али прегледом терена нису пронађени ни други елементи са Слика који би били доказ да је баш то место на коме је фотографисан AUDI.

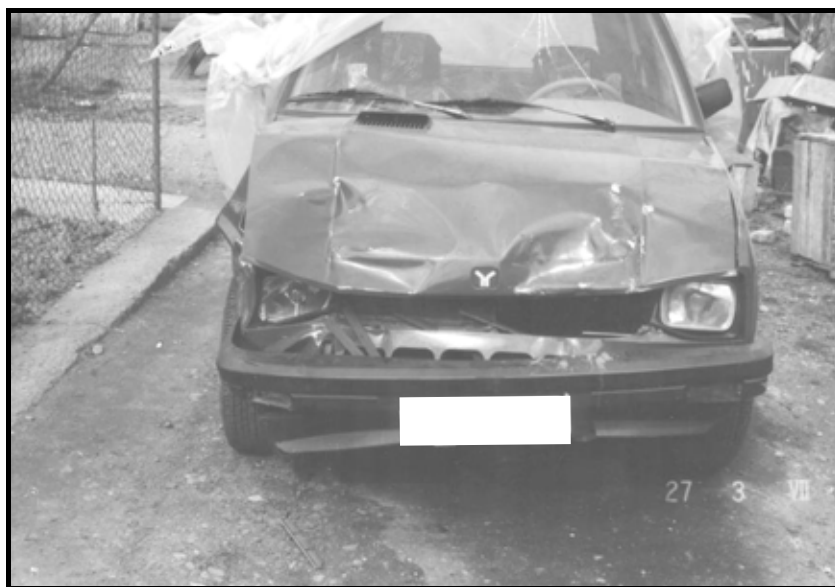
Слика бр. 29

У овој незгоди YUGO је оштећен по чеоном делу, у ширини од око 1,2 m од десног бока, тако да сударом није био захваћен предњи леви ћошак YUGA, при чему су сударне силе имале смер ка задњем делу YUGA и на доле према коловозу (Види Слике бр. 29 и 30). Предњи део поклопца моторног простора је потиснут уназад и на доле, а десни фар и украсна маска су поломљени.

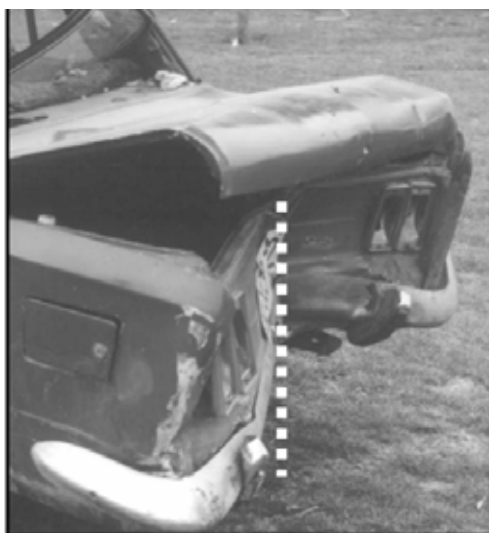
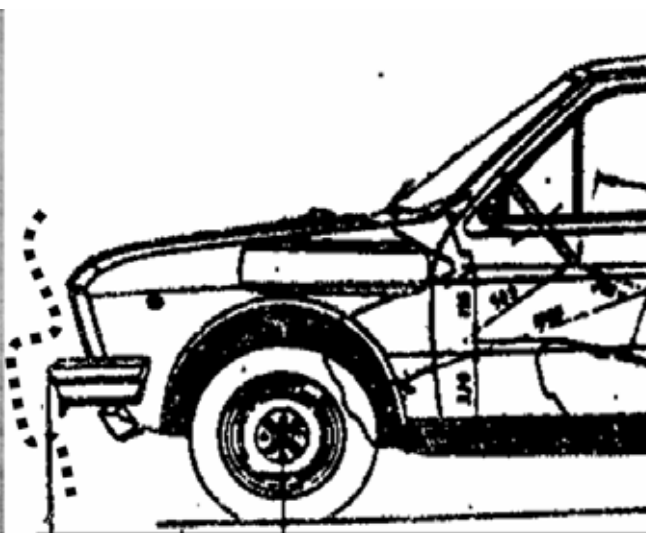
Слика бр. 35

Оштећење задњег дела ZASTAVE је приближно вертикално, што не одговара чеоном делу YUGA (Види Слике бр. 35 и 36). Оштећење задњег левог ћошка ZASTAVE је настало потискивањем унапред од стране предмета хоризонталних оштрих ивица (Види Слику бр. 37).

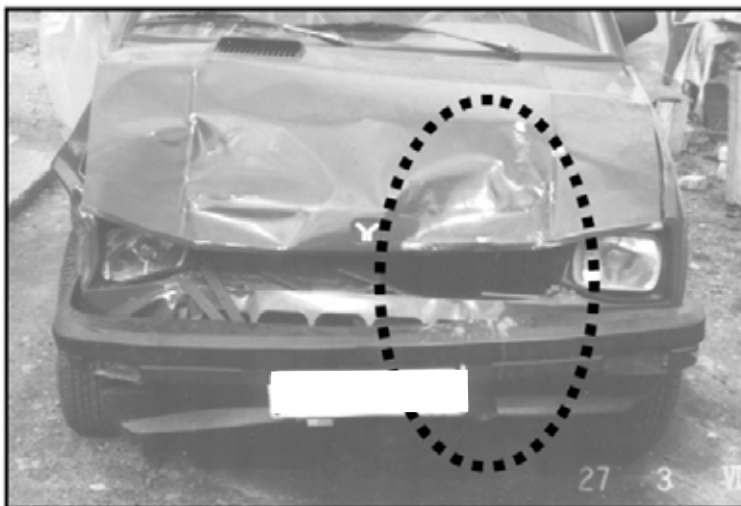
Слика бр. 38

Ако би ово оштећење настало као последица судара са YUGOM, тада би на чеоном делу YUGA и то са леве стране морао постојати део хоризонталних оштрих ивица, на коме би настала одговарајућа оштећења, а што такође овде није био случај (Види Слику бр. 38). У случају евентуалног настанка оштећења ZASTAVE предњим браником YUGA, тада би имајући у виду интензитет деформација предњег левог ћошка ZASTAVE морало доћи и до интензивнијих оштећења предњег, пластичног браника YUGA, а што такође овде није био случај.

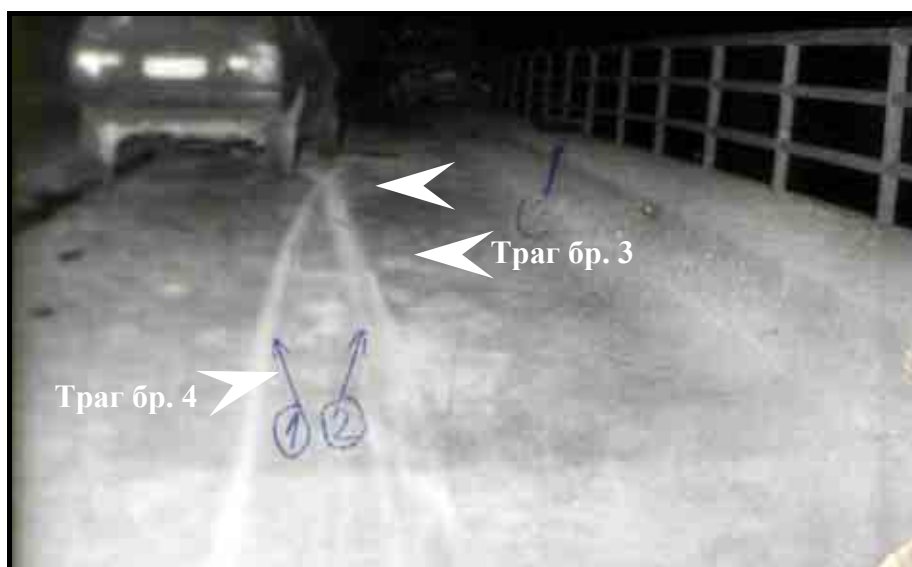
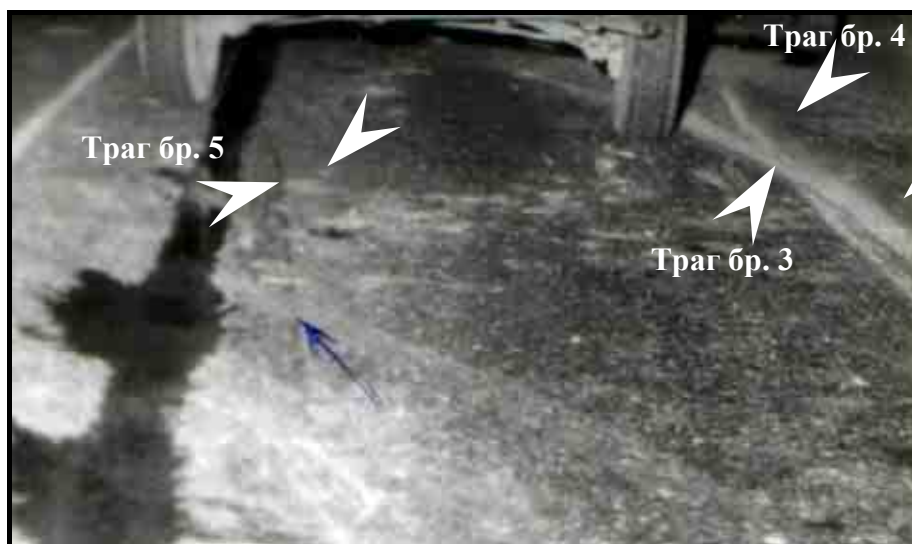
Слика бр. 39

Комисија ИСФ је анализом фотографија Фотодокументације (Види Слике бр. 39 и 40), нашла да се Траг бр. 3 пружа "преко" Трага бр. 4, односно најпре је морао настати траг гребања (Траг бр. 4), а потом Траг бр. 3. Поред тога, уочене су промене, односно "лом" Трага бр. 5 и Трага бр. 3. до којих је могло доћи само у случају дејства спољних сила, односно као последица судара. Имајући у виду да се према Скици лица места траг парања коловоза (Траг бр. 4) пружа приближно до предњег дела заустављеног YUGA, то би се у тренутку када се предњи десни точак налазио у висини завршетка трага парања (Траг бр. 4), задњи део ZASTAVE налазио уназад од завршетка трага за највише:

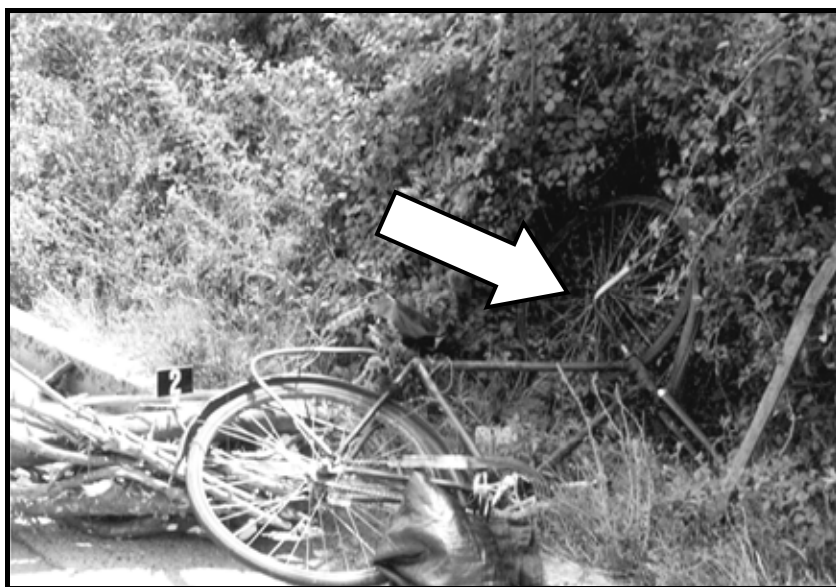
Слика бр. 43

У Спису, није било података о оштећењима GOLF-а, па се није могло поуздано и прецизно утврдити да ли је дошло до судара погинулог и GOLF-а. Проблем у вези настанка ове незгоде постао је сложенији када су уочена оштећења предњег точка бицикла, тако што је предњи точак одвојен од носача точка – "виљушке" (Види Слику бр. 43).

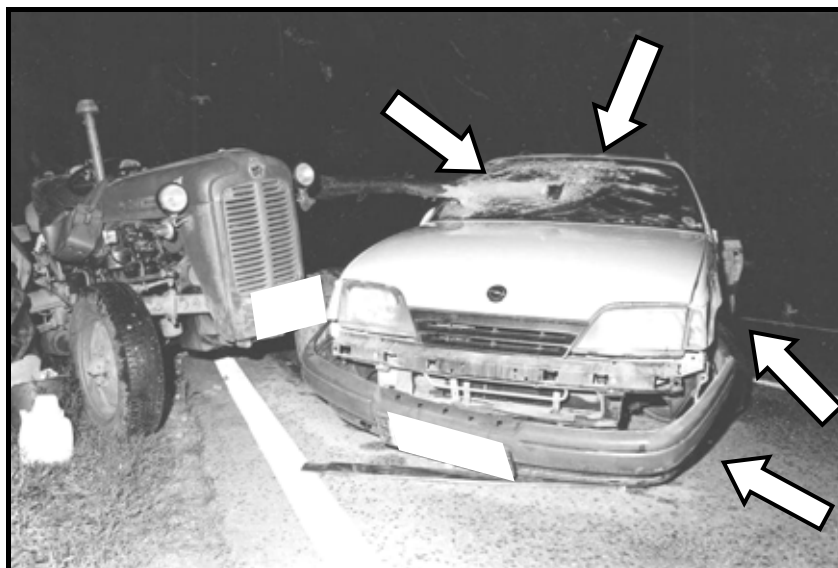
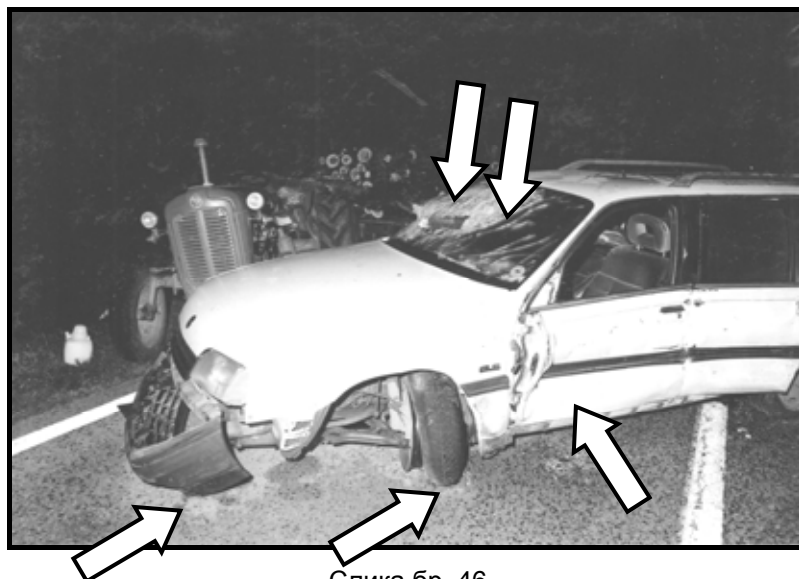
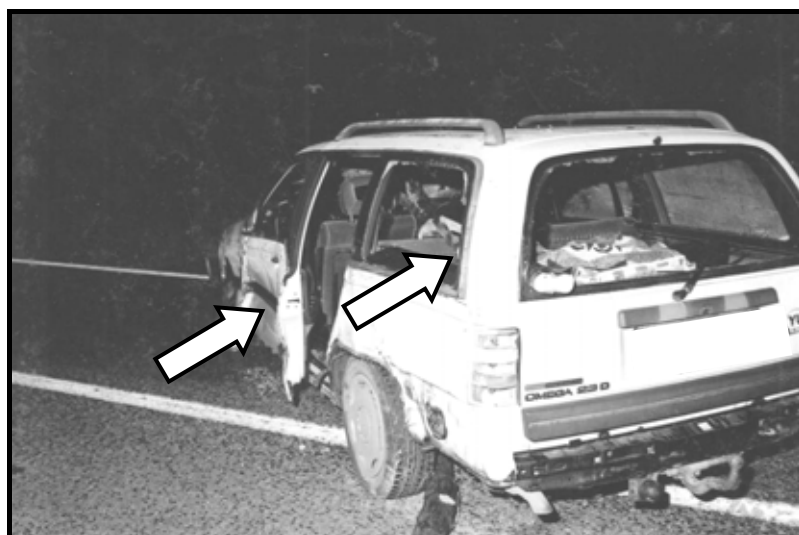
Слика бр. 45

Оштећења OPEL-а приказана су на фотографијама, а најкарактеристичније је било оштећење предњег ветробранског стакла које је поломљено, и то тако што је у десном делу уз предњи десни стуб, као и на средини пробијено дрветом које се налази у унутрашњости путничког простора (Види Сlike бр. 45, бр. 46 и бр. 47).

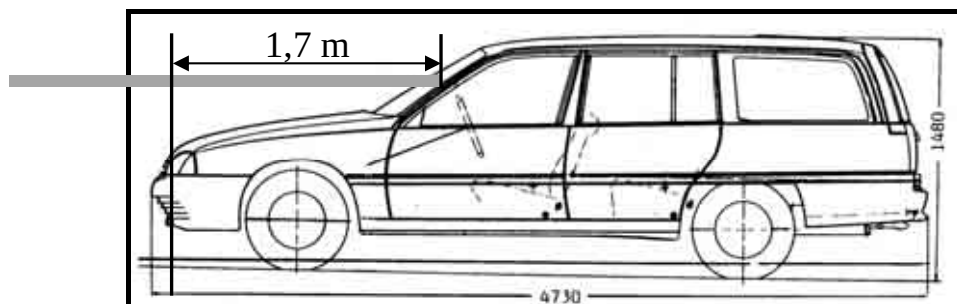
Слика бр. 49

Узимајући у обзир позицију оштећења предњег ветробранског стакла OPEL-а, као и да на задњем делу приколице и предњем делу OPEL-а није било интензивних оштећења, то би у тренутку судара дрва која су превожена на приколици морала бити уназад од најистуренијег задњег дела приколице за више од 1,7 m (Види Сliku бр. 49), а што не одговара наводима возача трактора **"...Задњи крај стабала је товарен тако да ипак мора један део да штрчи у односу на задњи део запреге и то по мојој процени не више од 0,6 м..."** и сведока који је навео да су **"...дрва штрчала за око 50 – 60 цм..."**.

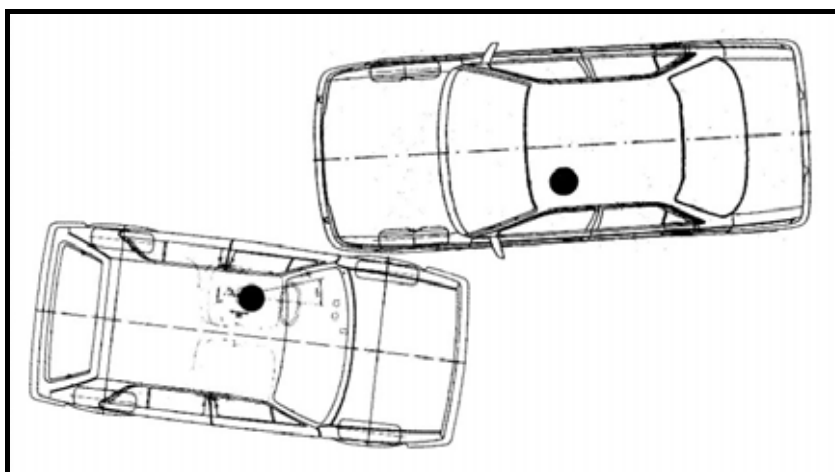
Слика бр. 61 – Шематски приказ сударног положаја "GOLF-а А" и MITSUBISHI-ја према наводима возача "GOLF-а А"

Возач "GOLF-а А" у Записнику о испитивању окривљеног навео је **"...видео сам да Мицубиши , иде на моје возило...ја сам своје возило усмерио на десну страну..."**.

Имајући у виду међусобни положај "GOLF-а А" и MITSUBISHI-ја у тренутку судара, а посебно упоредном анализом оштећења предњег дела

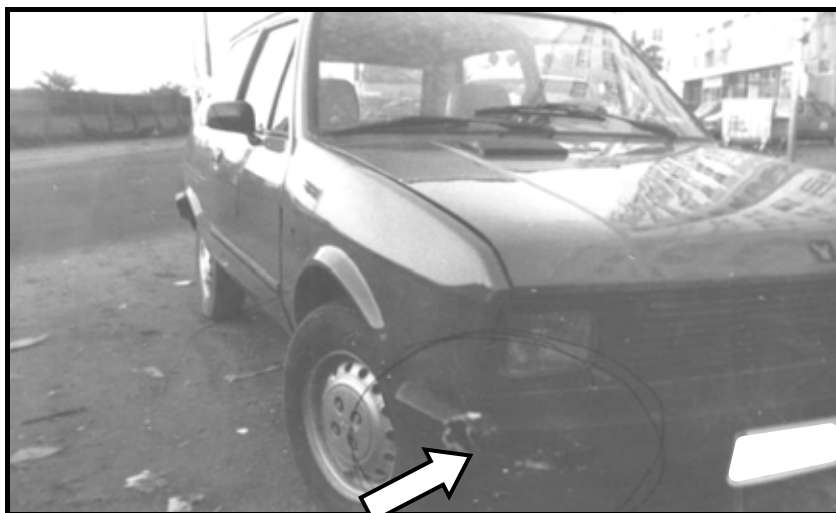
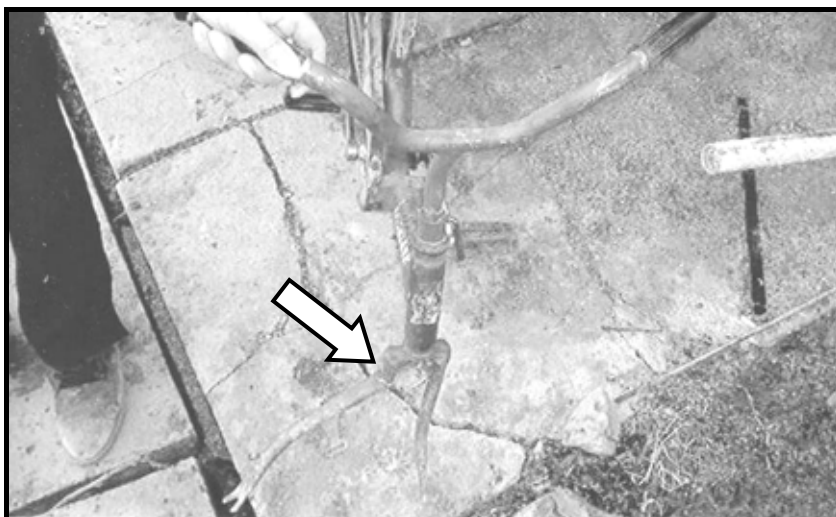
Слика бр. 63

У незгоди из октобра 2000. године дошло је до судара YUGA са бициклом којим је управљао дете узраста 8 година. Незгода се догодила на правом делу пута, у дневним условима, а коловоз је у време настанка незгоде био сув. У овој саобраћајној незгоди, бициклиста-дете је задобио повреде у виду прелома десне натколенице, док је YUGO је оштећен по десном ћошку предњег браника (Види Слику бр. 63) и то тако што су деформационе силе деловале ка задњем делу YUGA. Анализом фотографије оштећеног бицикла (Види Слику бр. 64), Комисија ИСФ је нашла да је предња виљушка бицикла оштећена тако што су деформационе силе деловале ка левом боку и задњем делу бицикла.

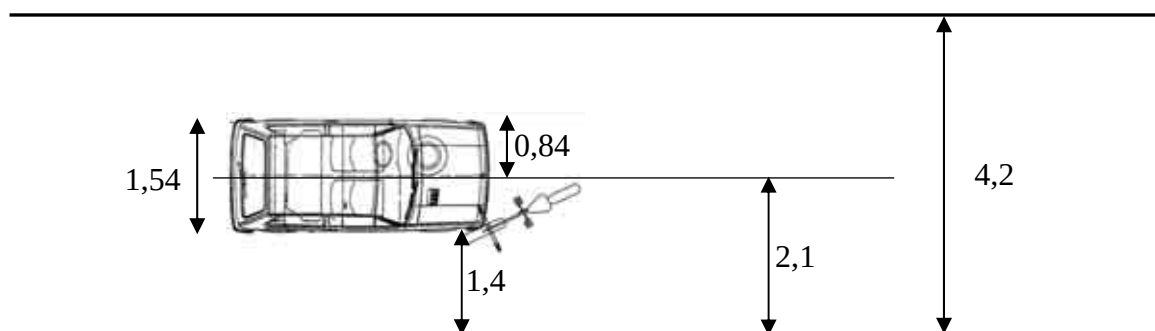
Слика бр. 66

Упоредном анализом повреда бициклисте, оштећења YUGA и оштећења бицикла, а узимајући у обзир и наводе лекара вештака, Комисија ИСФ је нашла да би у тренутку судара бициклиста и бицикл били десним боком окренути наилазећем YUGU (Види Слику бр. 65), тако да у судару предњег десног ћошка YUGA настану повреда десне натколенице бициклисте и оштећења предње виљушке бицикла.

Једини трагови који су затечени на месту незгоде били су траг гребања коловоза и трагови поломљеног показивача правца који су затечени на 1,4 m улево од десне ивице коловоза посматрано у смеру кретања YUGA. На основу спроведених анализа Комисија ИСФ је нашла да би место судара било уназад од позиције затечених трагова, односно уназад од позиције трага гребања коловоза (Види Слику бр. 66), јер би трагови поломљеног показивача правца након судара били одбачени у смеру кретања YUGA, а такође би и траг гребања коловоза могао настати као последица одбацивања бицикла. Посматрано у односу на ширину коловоза, место судара би било на коловозу, а што није одговарало наводима бициклисте **"...ја сам се скроз склонио са пута..."**.

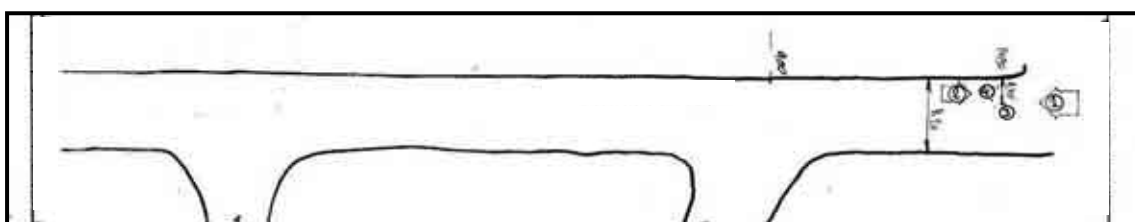
Слика бр. 67 - Скица лица места

Међусобни положај YUGA и бицикла у тренутку судара и позиција трагова поломљеног показивача правца и гребања коловоза, показују да није било могуће да након судара поред коловоза, бицикл буде са те позиције одбачен улево на коловоз, већ би под околностима које описује бициклиста трагови били затечени поред пута, а не на коловозу како је то фиксирано Записником о увиђају и Скицом лица места (Види Слику бр. 67).

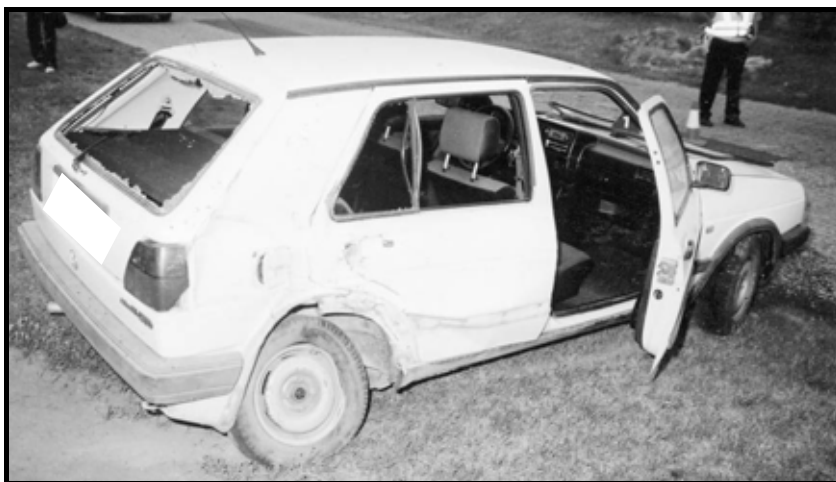
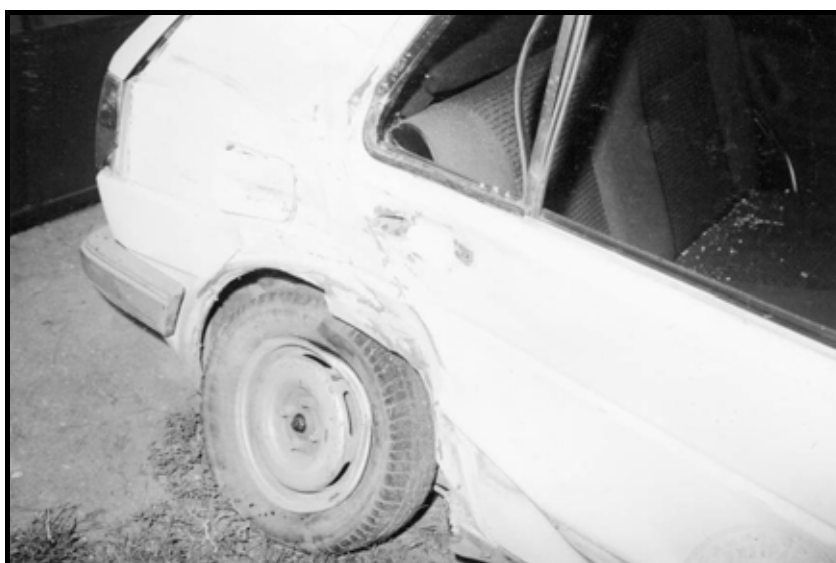
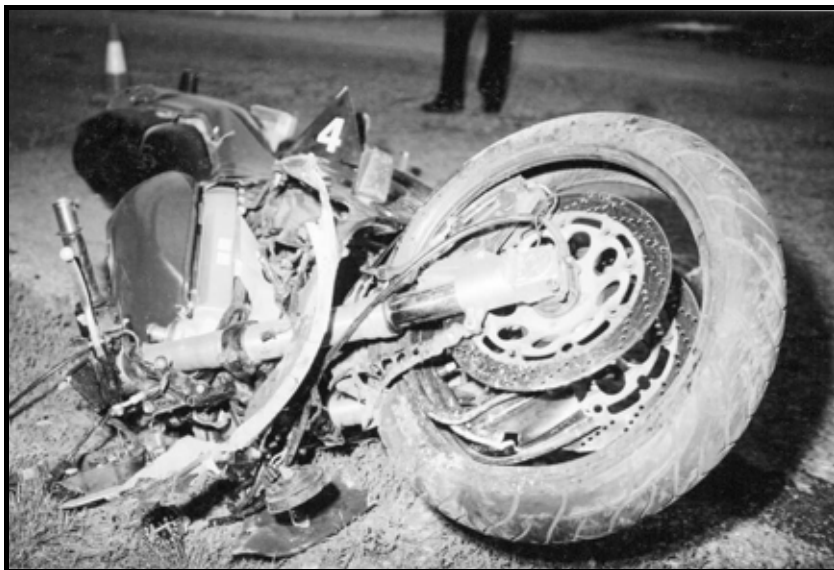
Анализом фотографија оштећења GOLF-а и мотоцикла Комисија ИСФ је нашла да је дошло до судара предњег дела мотоцикла, са задњим делом десног бока GOLF-а, при чему су у тренутку судара уздужне осе GOLF-а и мотоцикла биле међусобно закошене под углом од најмање  $120^{\circ}$  (Види Сliku бр. 71). Након незгоде GOLF је затечен на десној травнатој површини, чеоним делом окренут ка коловозу, а мотоцикл на левој ивици коловоза, оборен на десни бок.

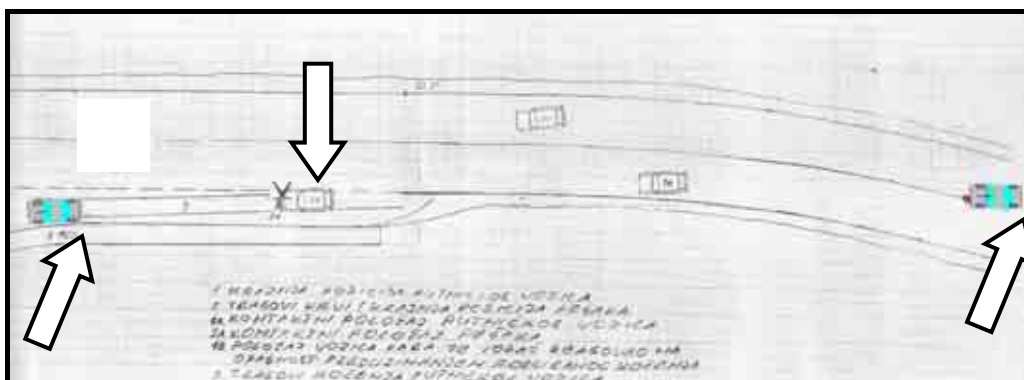
Слика бр. 79 – PC Crash анализа према наводима возача RENAULT-а

Ако би место судара било на позицији коју је на Реконструкцији показао возач RENAULT-а, тада би брзина RENAULT-а у тренутку судара била 82,8 km/h, али би зауставна позиција пешака била пре позиције на којој су затечени трагови крви (Види Сliku бр. 79). Пешак би од места судара према наводима возача RENAULT-а могао бити приближно одбачен на даљину на којој су затечени трагови крви, ако би брзина RENAULT-а била 89,8 km/h (Види Сliku бр. 80).
