UTICAJ SAOBRAĆAJNO-TEHNIČKOG VEŠTAČENJA NA SUDSKE POSTUPKE

THE EFFECT OF TRAFFIC ACCIDENT EXPERTISE ON THE COURT PROCEDURES

Boris Antić¹, dipl. inž; Milan Božović², dipl. inž;
Milan M. Vujanić³, dipl. inž.

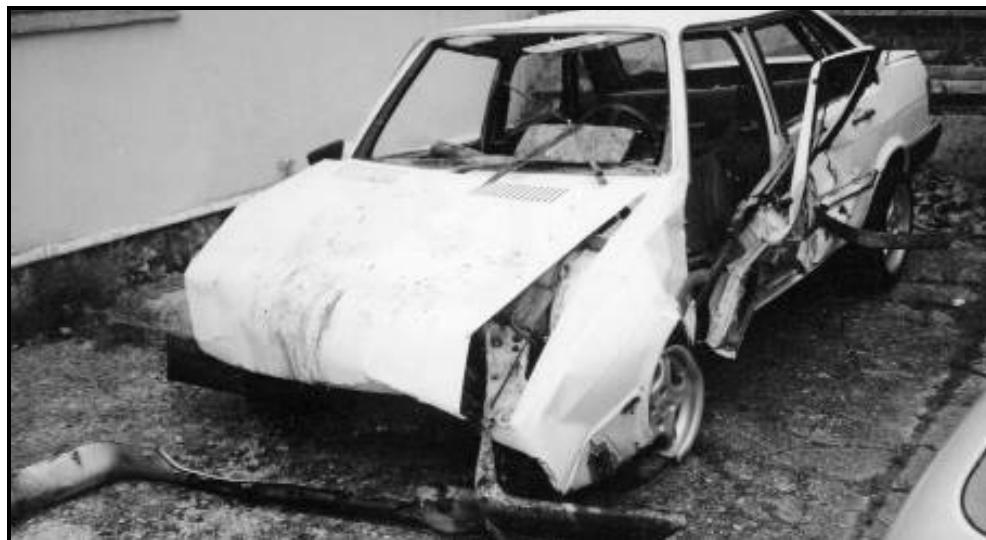
Slika br. 21

Detaljnom analizom fotografija Fotodokumentacije, utvrđeno je da trag koji je u uviđajnoj dokumentaciji opisan kao dva traga od dva različita vozila, zapravo potiče od jednog vozila. Nakon sudara sa vozilom iz suprotnog smera i oštećenja prednjeg levog točka, trag je smaknut udesno i nakon sudara, prednji levi točak istog vozila je i dalje ostavljao trag. Odnosno trag potiče od prednjeg levog točka jednog vozila, pri čemu je na mestu sudara prelomljen i smaknut udesno. Ovakva analiza traga utiče na promenu Nalaza i mišljenja veštaka, pa i na sudsку presudu. U poslednjem Nalazu i mišljenju koji je rađen je navedeno: "Detaljnom i uporednom analizom materijalnih elemenata iz Spisa, a posebno fotografija Fotodokumentacije i oštećenja GOLF-a i AUDI-ja (vidi slike br. 20 i br. 21), nalazimo da trag koji je u uviđajnoj dokumentaciji naveden kao "trag od guma vozila" potiče od prednjeg levog točka GOLF-a. Naime, kako je prednji levi točak GOLF-a "ispao" iz ležišta, pomeren unazad i prednjim delom zakrenut u levu stranu i kako ovaj trag odgovara ovakvom oštećenju GOLF-a i nalazi se u visini mesta sudara, to nalazimo da "trag od guma vozila" potiče od prednjeg levog točka GOLF-a. Prednji levi točak GOLF-a je neposredno pre početka ovog traga ispaо iz ležišta, pri čemu se GOLF prednjim levim točkom do zaustavne pozicije kretao po "tragu zanošenja-kočenja vozila GOLF".

Detaljnom analizom traga koji je u uviđajnoj dokumentaciji naveden kao "trag zanošenja-kočenja lijevog točka vozila AUDI", nalazimo zacrnjenje traga po ivicama koje nastaje u slučaju kada je točak koji ostavlja trag "pritisnut" uz podlogu, tako da se zbog opterećenja srednji deo protektora pneumatika deformeše ka naplatku i ne prijanja iz podlogu kao ivice protektora pneumatika. Uzimajući u obzir oštećenja GOLF-a i AUDI-ja, kao i međusobni položaj mesta sudara i zaustavne pozicije AUDI-ja, nalazimo da prednji levi točak AUDI-ja nakon sudara sa GOLF-om nije mogao ostaviti takav trag.
