SISTEMATIZACIJA PROPUSTA UČESNIKA U NEZGODAMA U KOJIMA JE DOŠLO DO GAŽENJA PEŠAKA OD STRANE AUTOBUSA

Dalibor Pešić¹, Mijat Cerović²

XIII Simpozijum
"Veštacijske saobraćajne nezgode
i prevare u osiguranju"

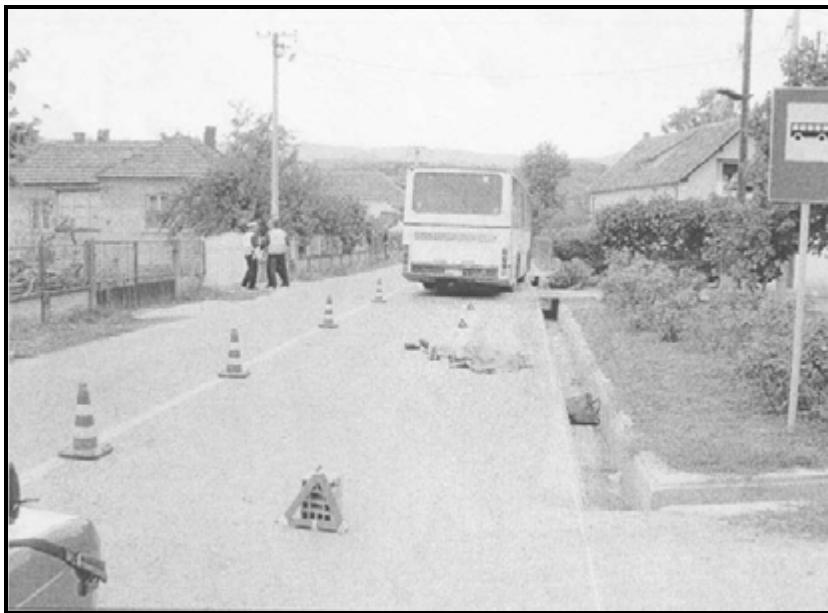
Slika 1 – Lice mesta saobraćajne nezgode

U ovoj saobraćajnoj nezgodi je došlo do gaženja pešaka od strane autobusa, što je za posledicu imalo smrt pešaka usled zadobijanja teških telesnih povreda. Prema Zapisniku o uviđaju, kao i uvidom u Fotodokumentaciju, našli smo da je u vreme nastanka nezgode bio dan i da je vidljivost bila dnevna, a kolovoz suv i čist.

„Ukoliko bi vozač autobusa započeo reagovanje kočenjem u trenutku završenog pregaženja autobusa tada bi maksimalna brzina koju bi autobus mogao imati u trenutku završenog pregaženja iznosila do 18,5 km/h, dok bi po našem mišljenju to bila i brzina neposredno pre i u trenutku samog gaženja pešaka od strane zadnjeg desnog točka autobusa.“

“Analizom svih okolnosti pod kojima se dogodila ova nezgoda, mišljenja smo da je ova nezgoda nastala kao posledica propusta vozača autobusa.

Naime, vozač autobusa je morao bezbedno postupati prilikom zaustavljanja na stajalištu i polaska sa stajališta, odnosno pratiti situaciju pored desnog boka autobusa prilikom polaska sa stajališta, a što ovde nije bio slučaj, po našem mišljenju.

Razlog zbog koga vozač nije pratio situaciju pored desnog boka autobusa mogao bi biti nebezbedna procedura, odnosno koju primenjuju vozači prilikom polaska sa stajališta, ne-podešenost desnog spoljnog ogledala, napažnja, pogrešna procena, ili neki drugi razlog i/ ili u sadejstvu više razloga istovremeno, a što će Sud ceniti na osnovu drugih dokaza, koji su van domena saobraćajno-tehničkog veštačenja.

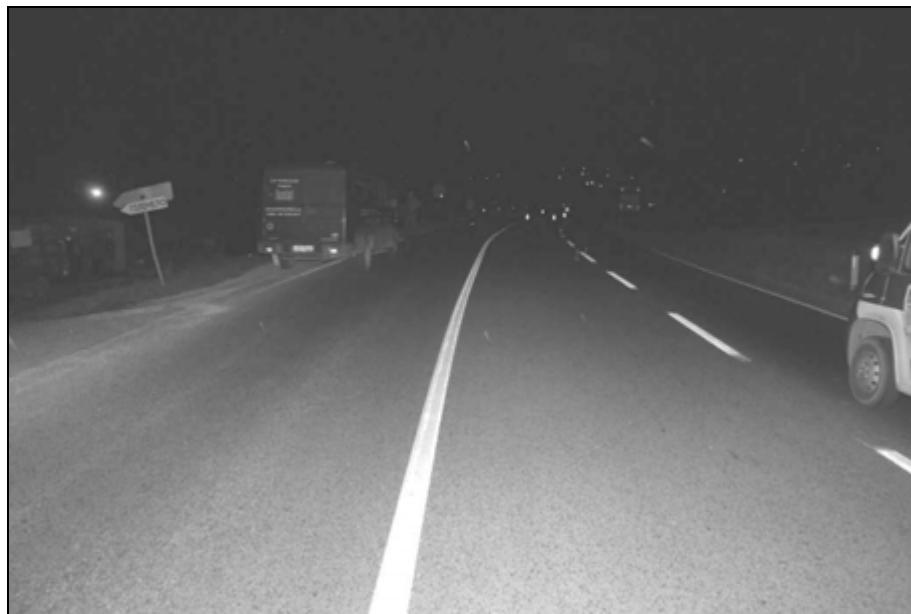
Slika 2 – Lice mesta nezgode

U ovoj saobraćajnoj nezgodi je došlo do gaženja pešaka od strane autobusa marke "BERK-HOF", što je za posledicu imalo smrt pešaka. Prema Zapisniku o uviđaju, u vreme nastanka ove saobraćajne nezgode kolovoz je bio vlažan, ravan, a vidljivost je bila noćna bez ulične rasvete, a preglednost je u oba smera bila preko 100 m.

Analizom materijalnih elemenata iz Spisa došlo se do zaključka da je osnovni uzrok nastanka ove nezgode pojava pešaka na kolovozu, a koga vozač nije mogao da predviđa, niti da očekuje, pa je u tom smislu i definisano mišljenje u vezi propusta za nastanak ove nezgode:

Analizom svih okolnosti pod kojima se dogodila ova saobraćajna nezgoda mišljenja smo da je pešak promenom smera kretanja i započinjanjem prelaska kolovozne trake kretanjem unazad, ispred i u blizini nailazećeg BERKHOF-a, na putanji BERKHOF-a stvorio iznenadnu, opasnu, pokretnu i blisku prepreku, a što bi bio propust pešaka uzročno vezan za stvaranje opasne situacije i nastanak ove nezgode, po našem mišljenju. Naime, pešak je osmatranjem kolovoza mogao uočiti nailazeći BERKHOF, pa odustajanjem od promene smera kretanja i odustajanjem od prelaska kolovozne trake kojom se BERKHOF kretao izbeći nastanak ove saobraćajne nezgode, po našem mišljenju.

Vožnja BERKHOF-a brzinom od 87,7 km/h, umesto brzinom do 80 km/h, bila bi propust vozača BERKHOF-a, koji ne bi bio vezan za nastanak ove saobraćajne nezgode, ali bi eventualno mogao biti vezan za težinu posledica ove nezgode, po našem mišljenju.

Na strani vozača BERKHOF-a nismo našli propuste vezane za nastanak ove saobraćajne nezgode.“

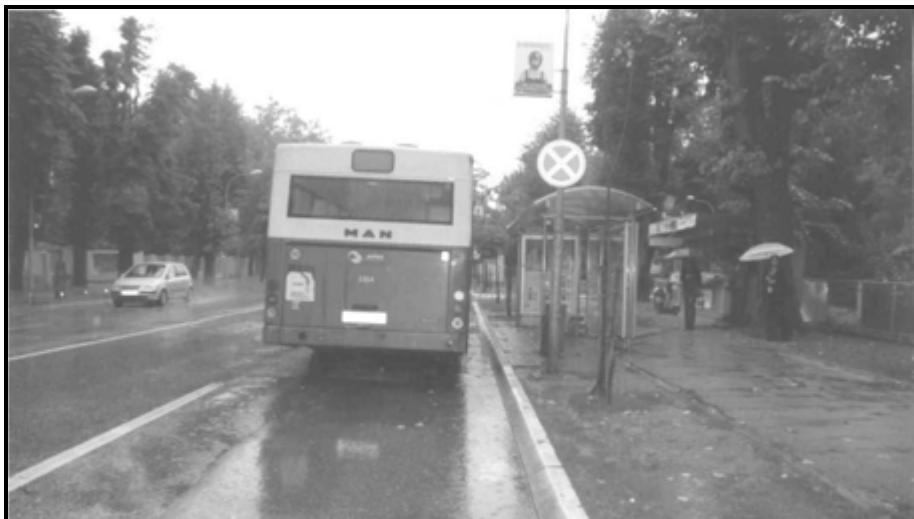
Slika 3 – Lice mesta nezgode

U ovoj saobraćajnoj nezgodi je došlo do gaženja pešaka od strane autobusa marke "MAN", a što je za posledicu imalo teže telesne povrede pešaka.

Analizom materijalnih elemenata iz Spisa došlo se do zaključka da se sa strane saobraćajno-tehničkog aspekta ne može precizno utvrditi kako je došlo da nezgode, pa je u tom smislu i definisano mišljenje u vezi propusta za nastanak ove nezgode:

„Na osnovu analize svih okolnosti pod kojima se dogodila ova saobraćajna nezgoda, mišljenja sam da je do ove saobraćajne nezgode došlo kao posledica "prelaska" desnih pneumatica treće osovine AUTOUSA preko nogu pešaka.

Ukoliko bi ova saobraćajna nezgoda nastala na način opisan od strane svedoka xxx xxxx, u situaciji u kojoj bi se pešak nalazio na ivičnjaku uz desnu ivicu kolovoza, u tim uslovima polazak AUTOUSA sa stajališta ne bi bio nebezbedan, pa na strani vozača AUTOUSA ne bi bilo propusta vezanih za stvaranje opasne situacije i nastanak ove nezgode, po mom mišljenju. U toj situaciji na strani pešaka stajali bi propusti vezani za stvaranje opasne situacije i nastanak ove nezgode.

Ukoliko bi vozač AUTOUSA reagovao na uočen pad pešaka ispod AUTOUSA, tada ne bi imao mogućnosti za blagovremeno zaustavljanje AUTOUSA pre "prelaska" preko nogu pešaka, po mom mišljenju.

Ukoliko bi do ove saobraćajne nezgode došlo na način opisan od strane pešaka, tada bi na strani vozača AUTOUSA stajali propusti uzročno vezani za nastanak ove saobraćajne nezgode, po mom mišljenju. Naime, vozač AUTOUSA bi jednostavnom proverom ispunjenosti uslova za bezbedan polazak AUTOUSA sa stajališta (posmatranjem desnog bočnog ogledala), mogao uočiti pešaka na nebezbednom rastojanju od desnog boka AUTOUSA, pa bi odustajanjem od polaska sa stajališta, dok se pešak ne odmake od desnog boka AUTOUSA, izbegao nastanak ove saobraćajne nezgode. U toj situaciji na strani pešaka ne bi bilo propusta vezanih za stvaranje opasne situacije i nastanak ove nezgode.”
